**ANEXO II**  
**PLANO MUNICIPAL DE DRENAGEM URBANA DE PALMAS**  
**LEVANTAMENTO DOS PROBLEMAS DE ALAGAMENTOS, ENXURRADAS E INUNDAÇÕES**  
**LAUDOS DE VISTORIA - 28 e 29 de março de 2022**

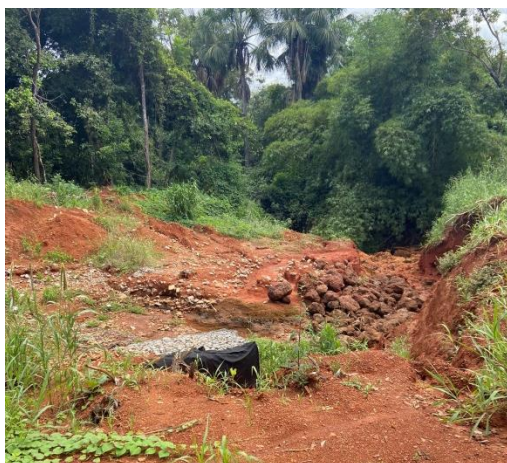
**Acesso irrestrito, sem sinalização. Assoreamento, Boçoroca, Ravinamento, Erosão.**

*Visão geral do Ponto de Lançamento*

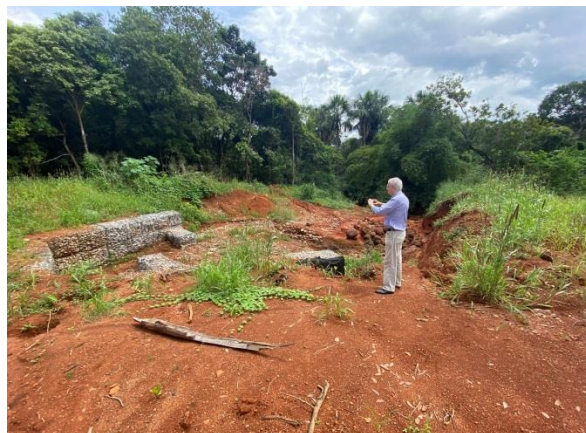
*Acesso irrestrito ao dispositivo de drenagem*

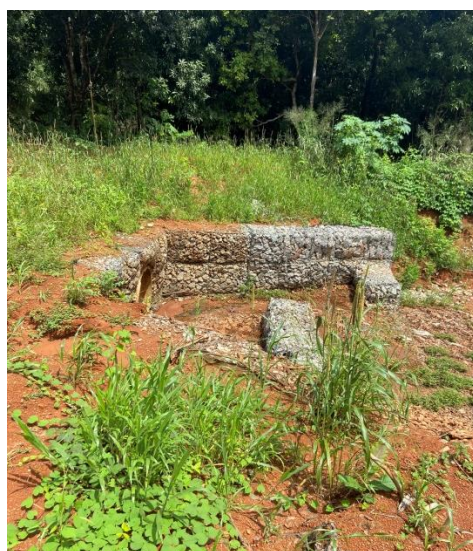
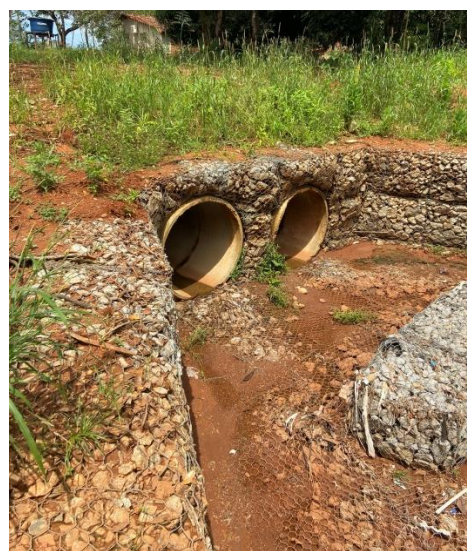
*Dispositivo de lançamento com estrutura de Gabiões*

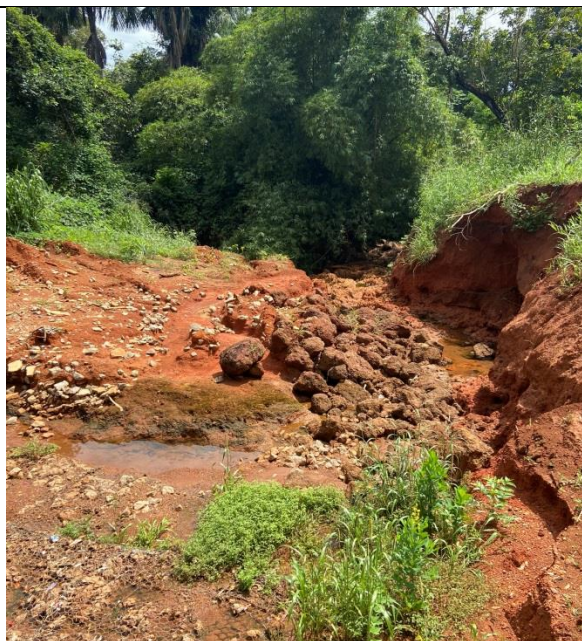
*Ravinamento, imediatamente à jusante do dispositivo.*

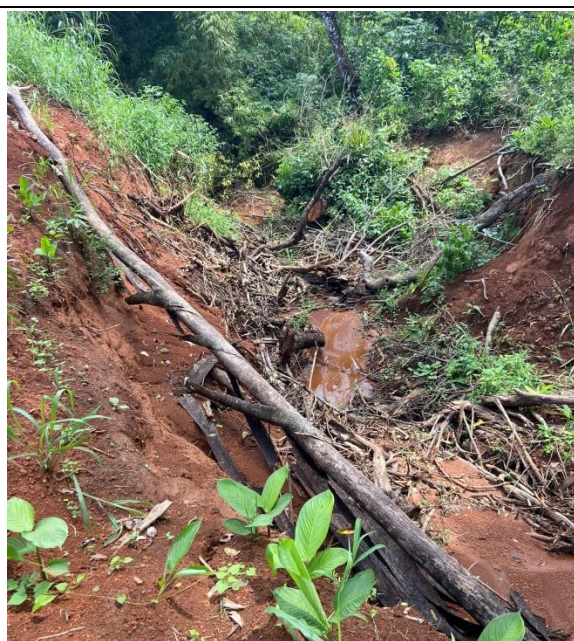
*Erosão, resultado de enxurradas.*

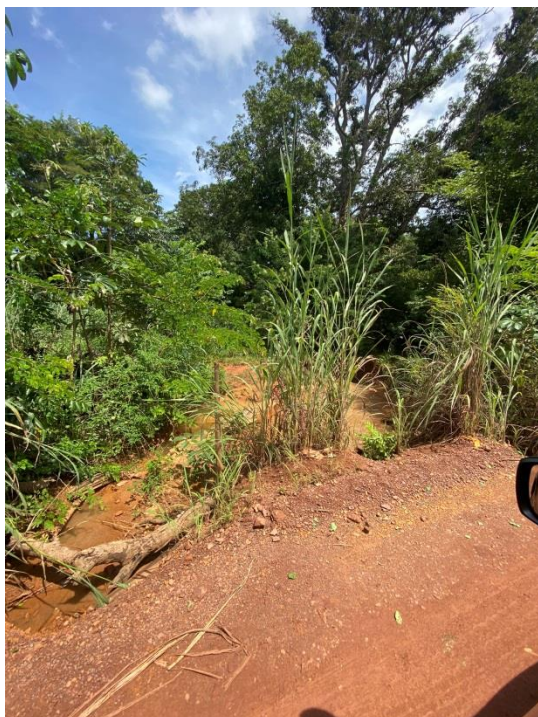
**Vegetação obstruindo os acessos. Acesso irrestrito, sem nenhum tipo de sinalização ou identificação. Assoreamento. Estruturas desprotegidas. Represa Lago Norte sem identificação.**

*Descarga sob via sem pavimentação nem calçamento, lançamento no Ribeirão.*

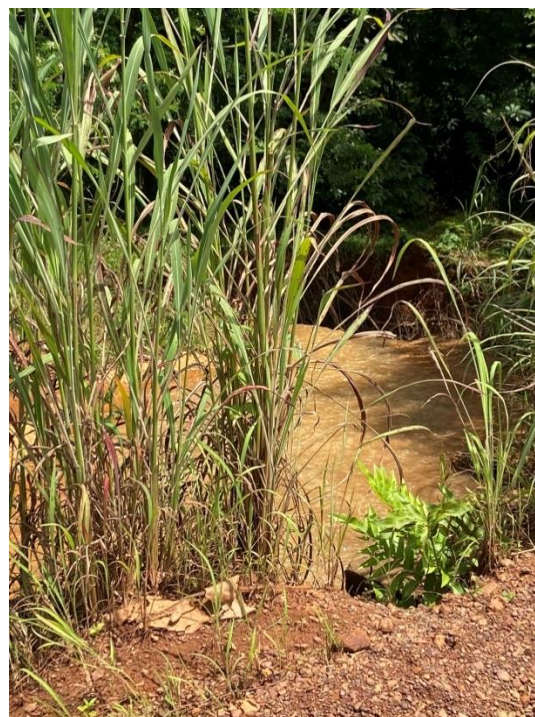
*Vista do tubo de descarga sob a via*

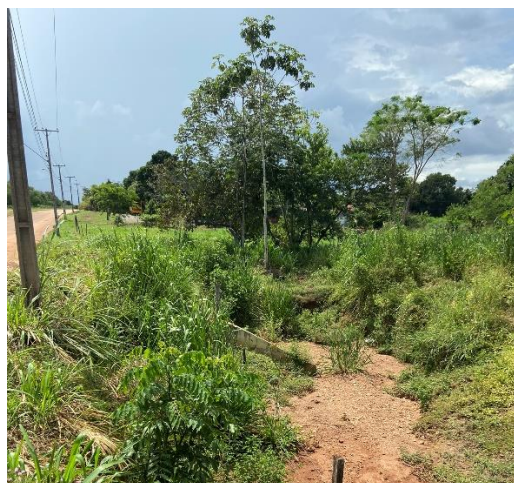
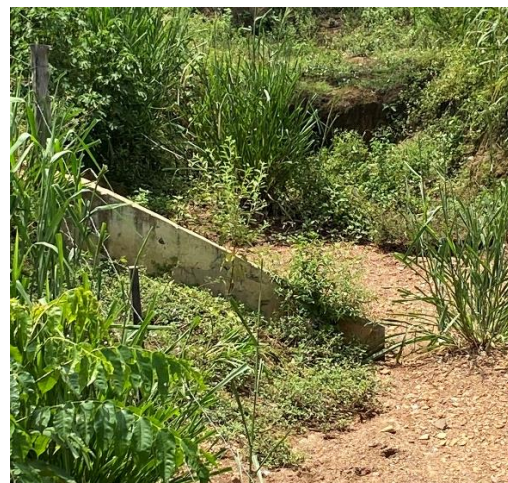
**Vegetação muito densa, alta e obstruindo os acessos e o escoamento. Assoreamento no emboque e no desemboque da estrutura. Falta de manutenção (limpeza e dragagem). Acesso irrestrito, sem sinalização.**

*Emboque da tubulação de drenagem, observa-se assoreamento.*

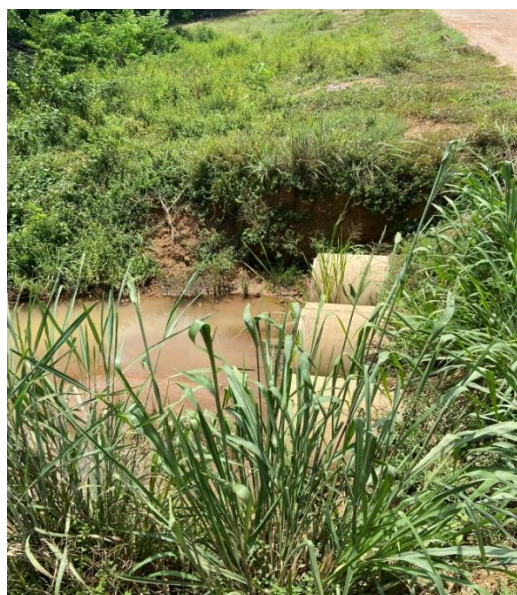
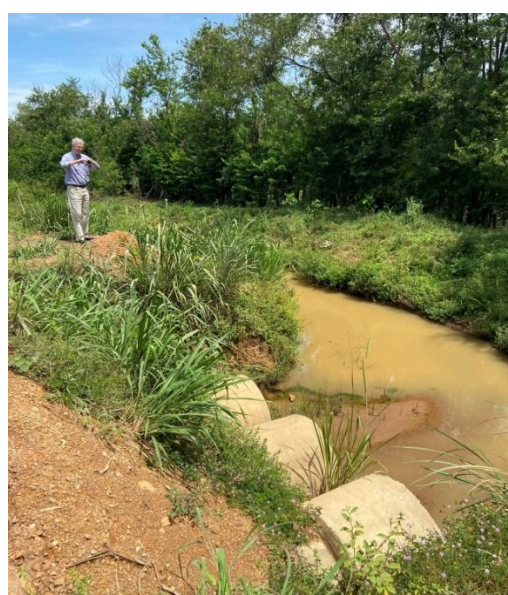
*Desemboque da tubulação com assoreamento, falta de manutenção preventiva e escoamento prejudicado.*

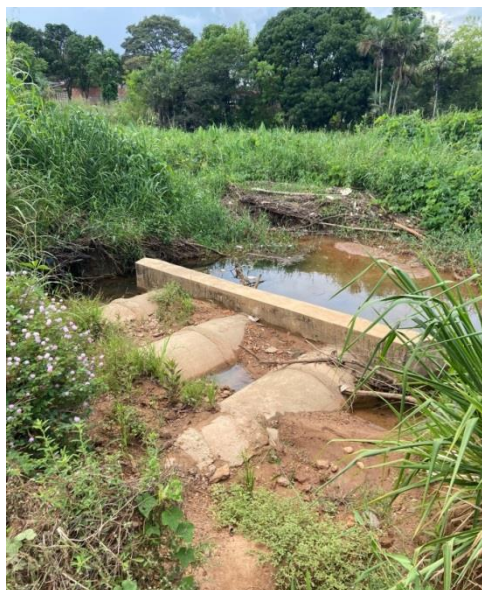
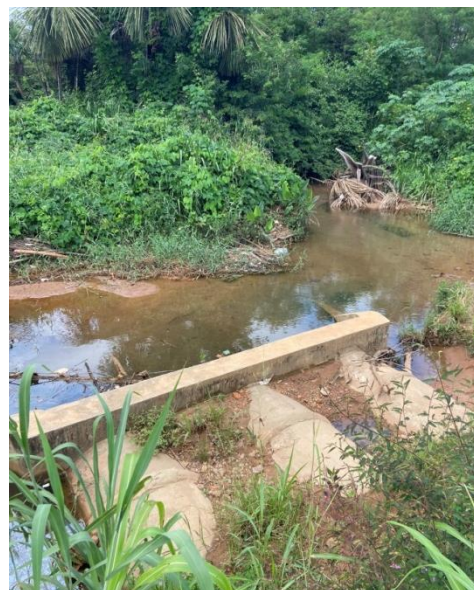
**Vegetação obstruindo os acessos e o escoamento. Assoreamento no emboque e no desemboque da tubulação de passagem. Falta de manutenção (limpeza e dragagem). Acesso irrestrito, sem sinalização.**

*Emboque dos tubos de drenagem, observa-se assoreamento e manutenção (limpeza e dragagem) precária.*

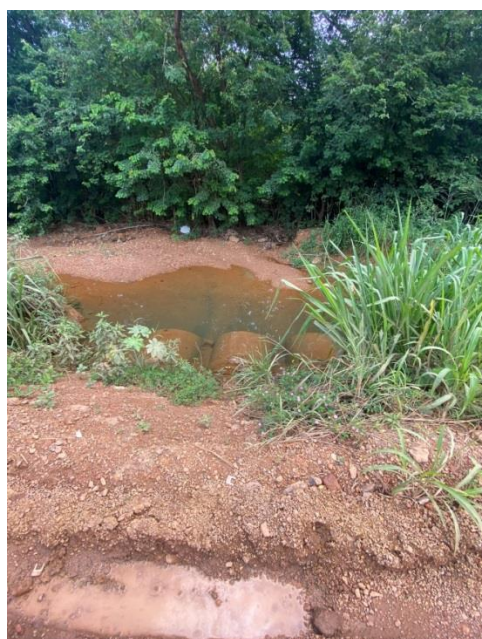
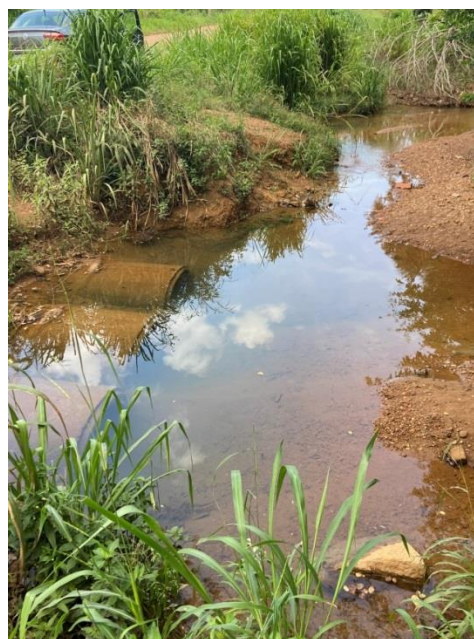
*Desemboque da tubulação com assoreamento, falta de manutenção preventiva e escoamento prejudicado.*

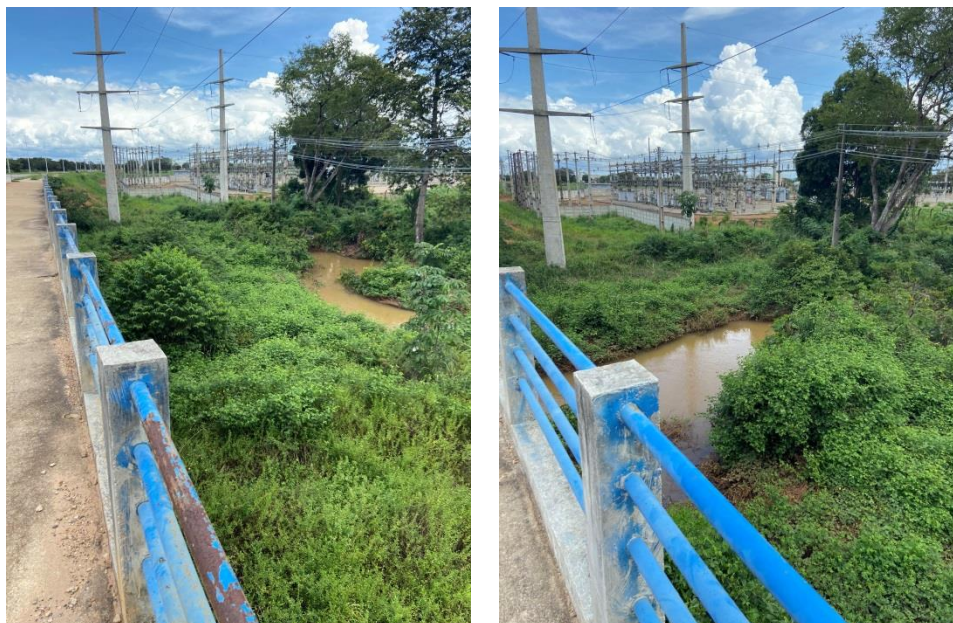
**Vegetação obstruindo o curso da água até a descarga no córrego. Assoreamento. Falta de manutenção (limpeza e dragagem), acesso irrestrito, sem sinalização.**

*Vista Geral do curso da descarga de águas no Córrego.*

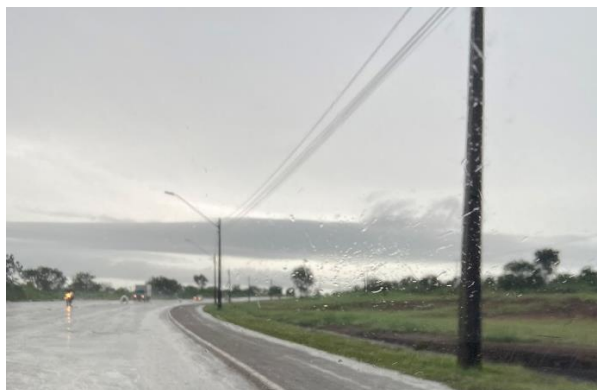
**Alagamentos na faixa de rolagem direita. Guias sem pontos de saída para escoamento, possível sub-dimensionamento da quantidade de bueiros. Falta de manutenção (limpeza e dragagem) dos bueiros existentes.**

*Acúmulo significativo de água na faixa de rolagem direita, prejuízo à circulação de veículos.*

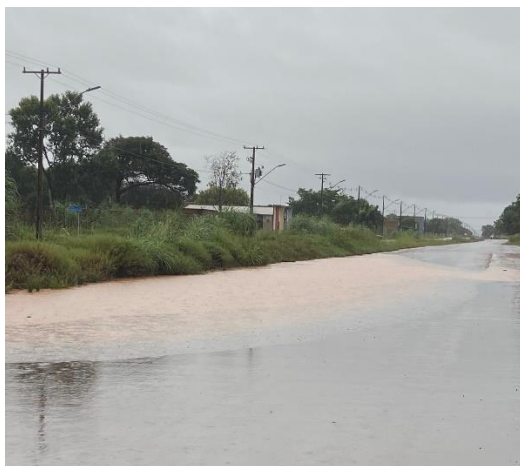
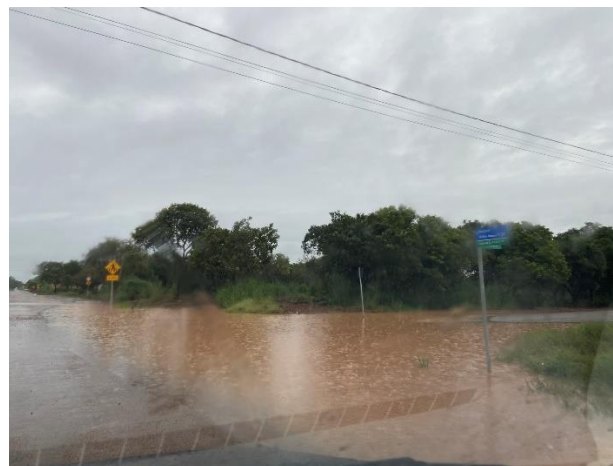
**Alagamentos pontuais. Guias impedem bom escoamento, represando água na via. Sub-dimensionamento da quantidade de bueiros. Falta de manutenção (limpeza e dragagem) dos bueiros existentes.**

*Alagamento significativo e limitante para a circulação de veículos. Ausência de bueiros neste ponto.*

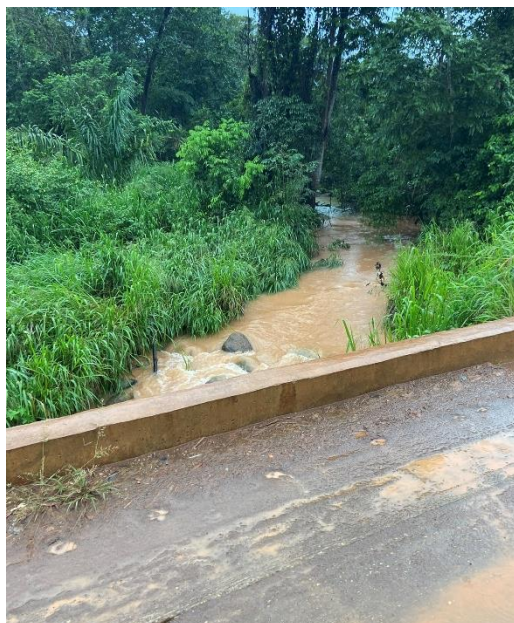
**Vegetação muito alta, arruamento sem calçamento, nem intervenções ou dispositivos para drenagem da via.**

*Vista do Córrego Taquari sob pequeno pontilhão.*

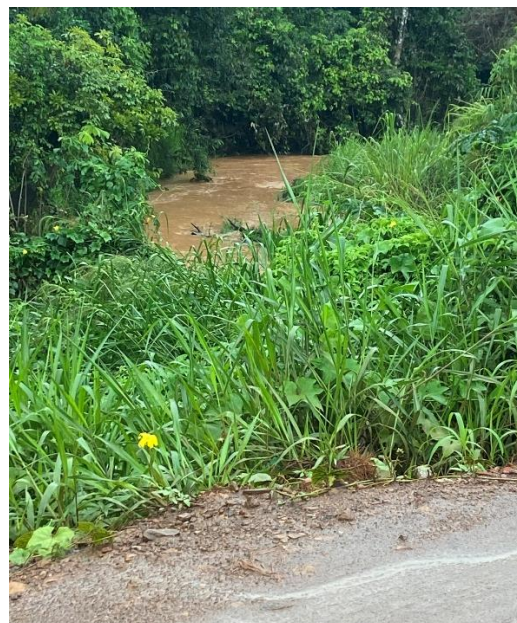
*Vegetação invadindo a via.*

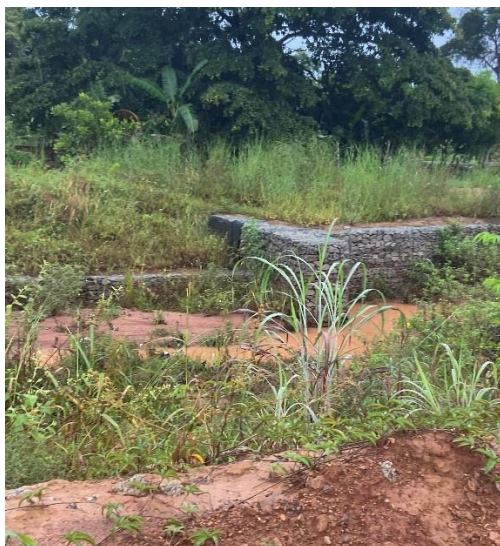
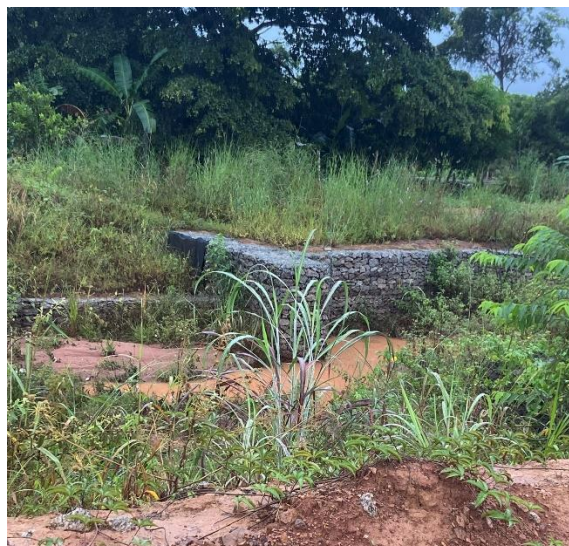
**Vegetação obstruindo os acessos. Assoreamento. Estruturas desprotegidas. Acesso irrestrito, sem nenhum tipo de sinalização ou identificação. Falta de manutenção (limpeza e dragagem).**

*Dispositivo de lançamento em estrutura de Gabiões, observa-se assoreamento e falta de manutenção (vegetação muito alta, assoreamento)*

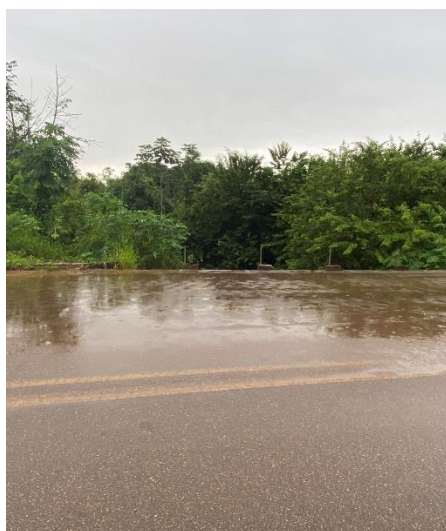
**Infestação vegetal, arruamento sem calçamento, intervenções para drenagem insuficientes.**

*Vista sobre tubulação de passagem.*

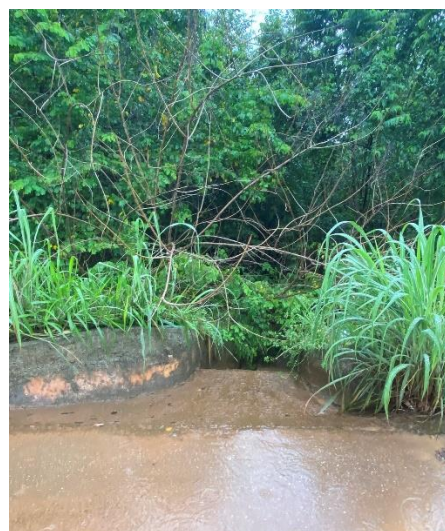
*Descarga de drenagem superficial da via.*

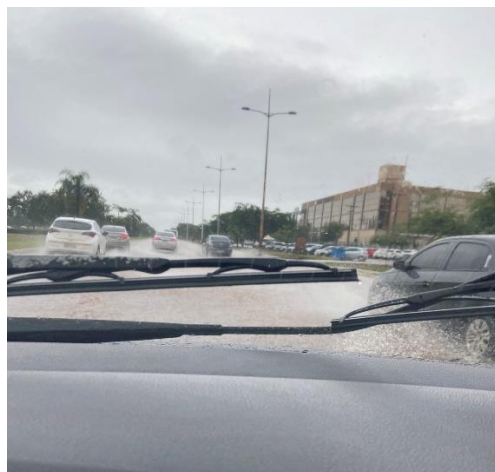
**Alagamentos pontuais. Escoamento superficial ineficiente na via, circulação de veículos prejudicada. Aparente sub-dimensionamento da quantidade de bueiros ao longo da Av. LO-19. Falta de manutenção (limpeza e dragagem) dos bueiros existentes.**

*Diversos locais ao longo da Av. Teotônio Segurado apresentam alagamentos devido ao represamento da água, em geral na faixa de rolamento direita.*

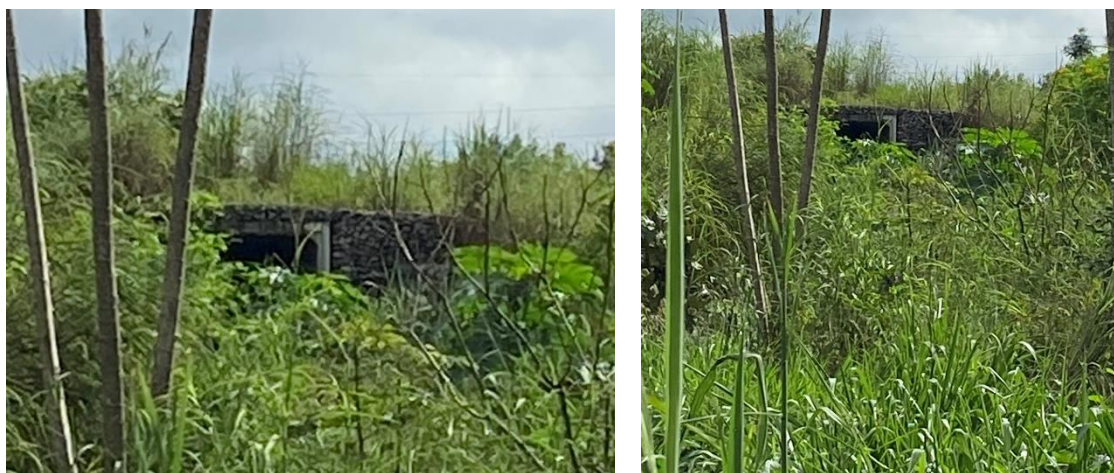
**Vegetação muito densa, alta e obstruindo o acesso que não tem nenhuma sinalização/identificação. Estrutura do Ponto de lançamento em Gabiões, operacional, mas sem manutenção preventiva, nem monitoramento regular.**

*Desemboque de galeria de drenagem sem acesso para manutenção preventiva.*

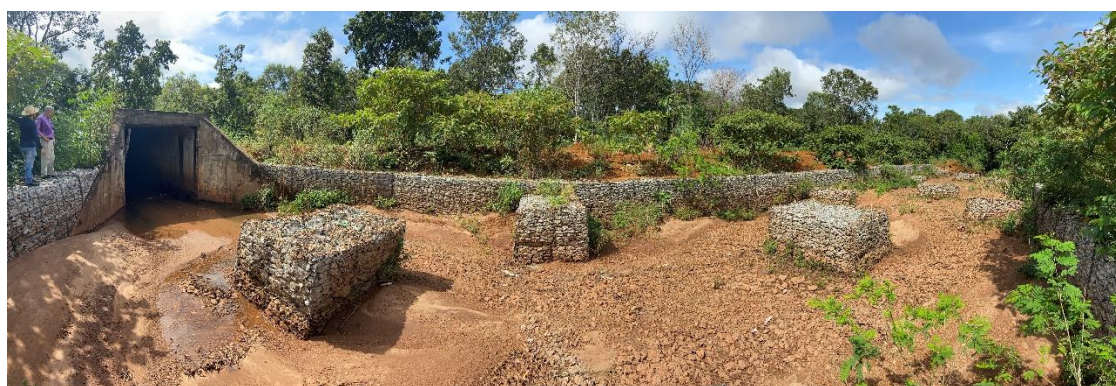
**Depósito de entulho no acesso ao dispositivo. Assoreamento. Estrutura do Ponto de lançamento em Gabiões, operacional, mas sem manutenção preventiva, nem monitoramento regular. Velocidade de escoamento elevada, ocasionando deformações nos blocos de dissipação, bem como perda de material (brita escapando através da malha). Colchões dos gabiões sendo erodidos, necessária revisão de projeto executivo.**

*Vista Panorâmica da estrutura*

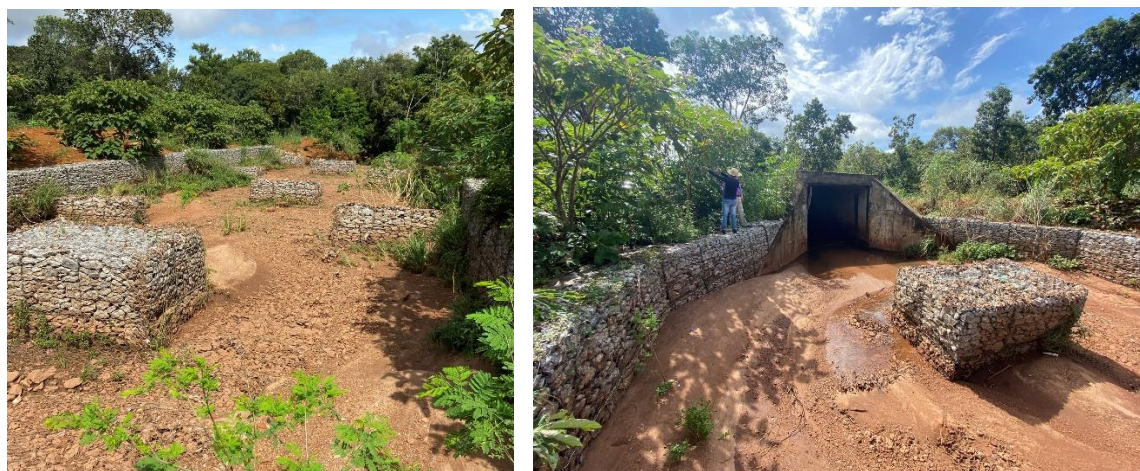
*Blocos de dissipação de energia apresentam deformações e perda de volume (brita escapando pela malha).*

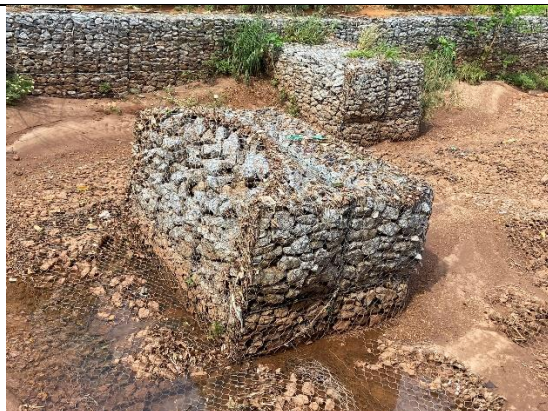
*Assoreamento. Falta de manutenção preventiva (limpeza e dragagem)*

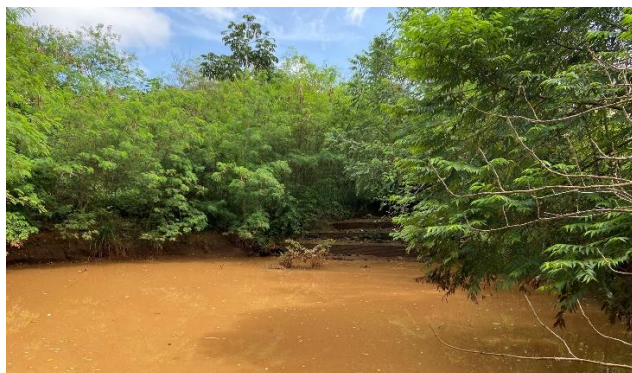
**Vegetação obstruindo o acesso, nenhuma sinalização/identificação das estruturas (galeria e escada hidráulica). Vazões e velocidade de escoamento elevada, ocasionando carreamento de material (pedregulhos e sedimentos). Ravinamento e Erosão.**

*Observa-se o desemboque da galeria de drenagem, com formação de represamento à jusante.*

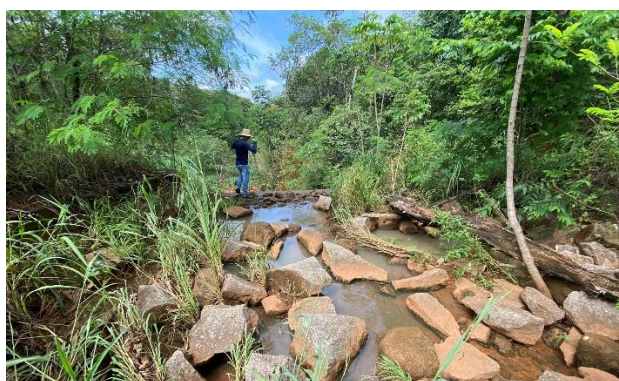
*Altas vazões e velocidade de escoamento ocasionando carreamento de pedregulhos*

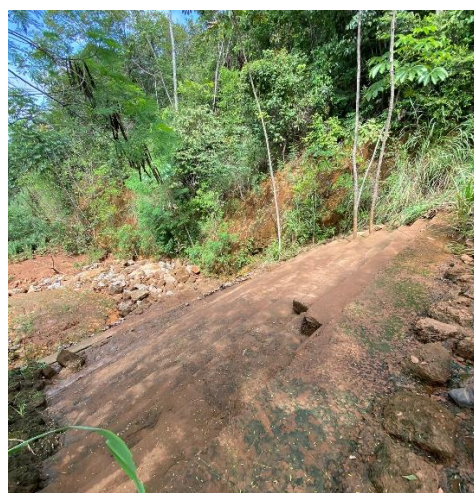
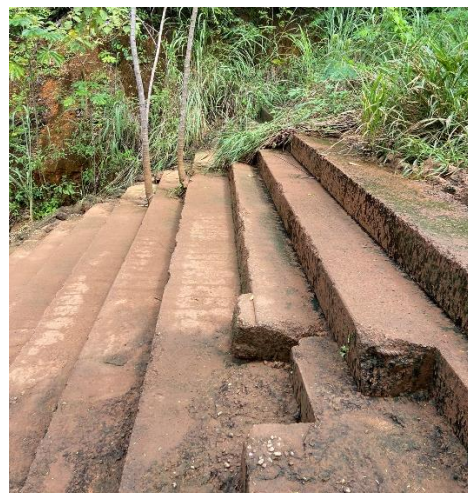
*Estrutura de dissipação de energia (escada hidráulica) em boas condições*

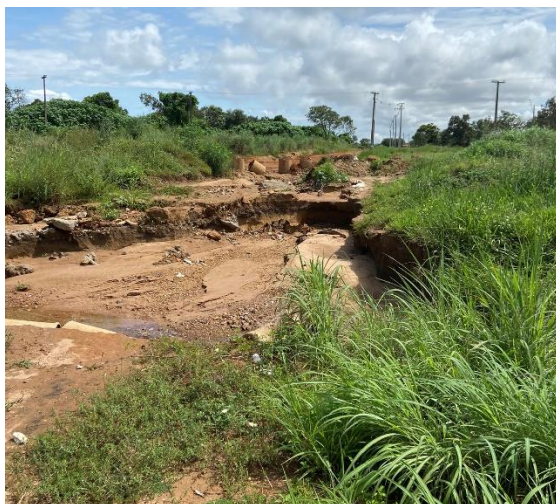
**Vegetação muito densa, alta e obstruindo o acesso ao canal de drenagem, comprometendo limpeza e dragagem. Nenhuma sinalização/identificação das estruturas. Transições inadequadas entre canal (a céu aberto) e galeria, com dimensão de emboque insuficiente para coletar vazão de montante. Estrutura sem proteções e mal assentada sob a via de circulação.**

*Erosão, assoreamento*

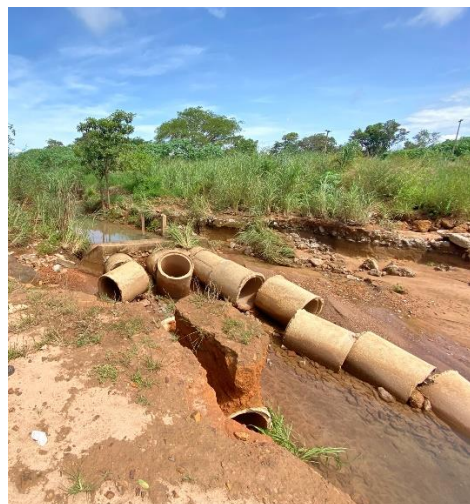
*Estrutura colapsada*

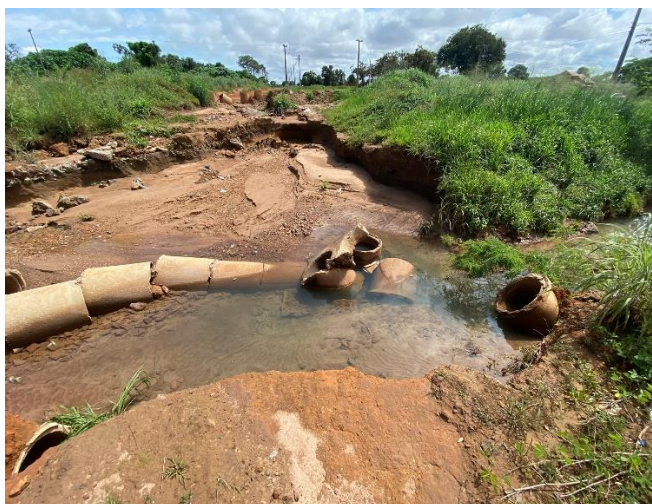
*Estrutura assentada superficialmente, sem adequado alicerçamento sob via de circulação*

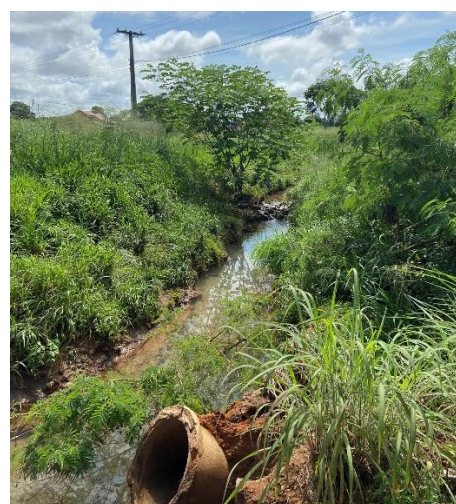
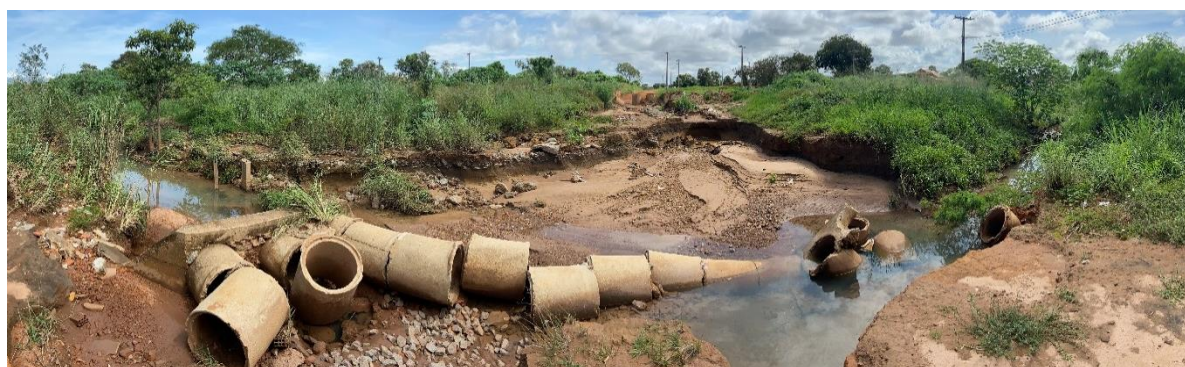
*Vista Geral da estrutura colapsada (canal à céu aberto à montante e à jusante)*

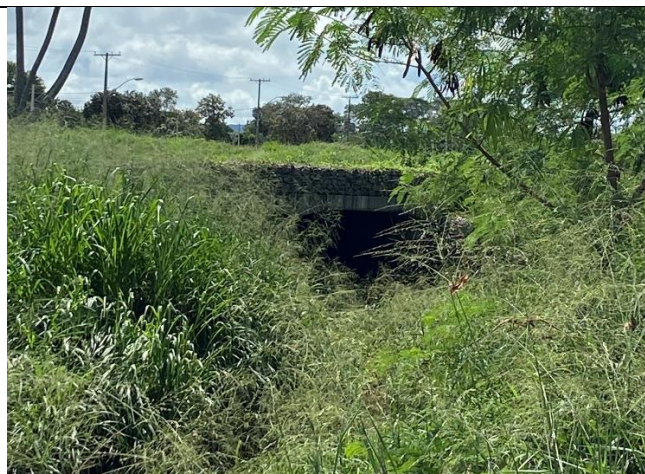
*Acesso ao desemboque da galeria obstruído por vegetação*

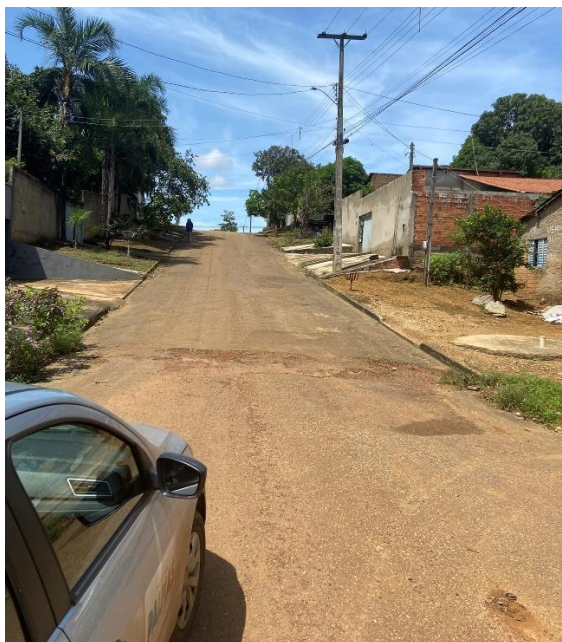
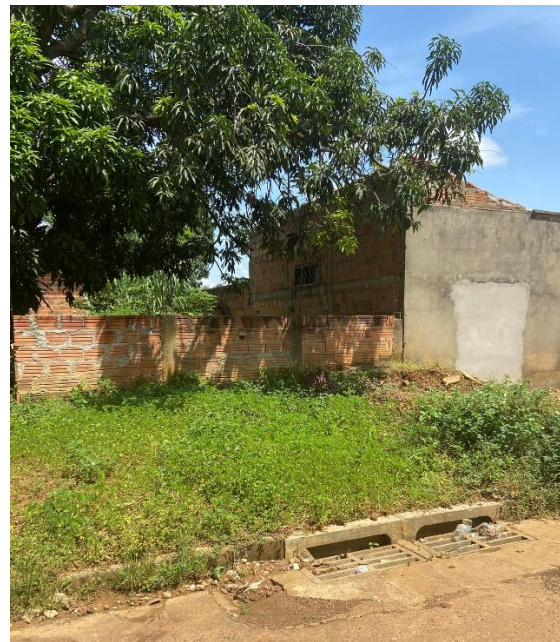
**Lotes regularizados em fundo de vale, com inundação ocasionada pelos afluentes do Córrego Machado, redes insuficientes para a vazão necessária.**

*Fundo de vale (Córrego Machado) e Bocas-de-Lobo insuficientes para coletar a vazão das chuvas intensas*

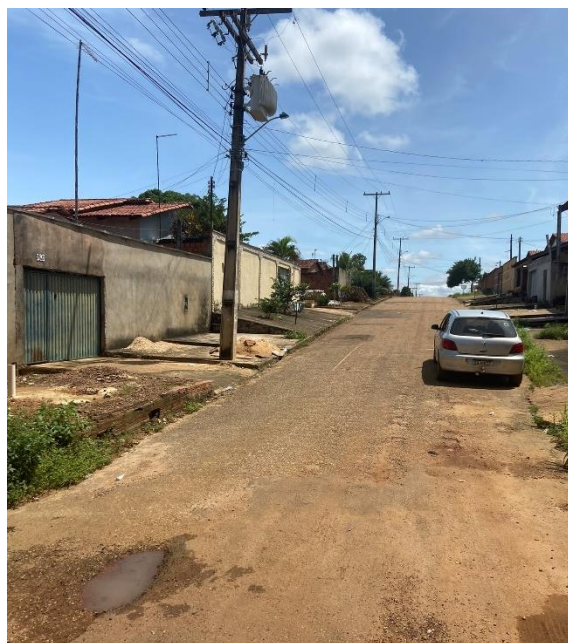
*Pavimentação sem guias nem bueiros*

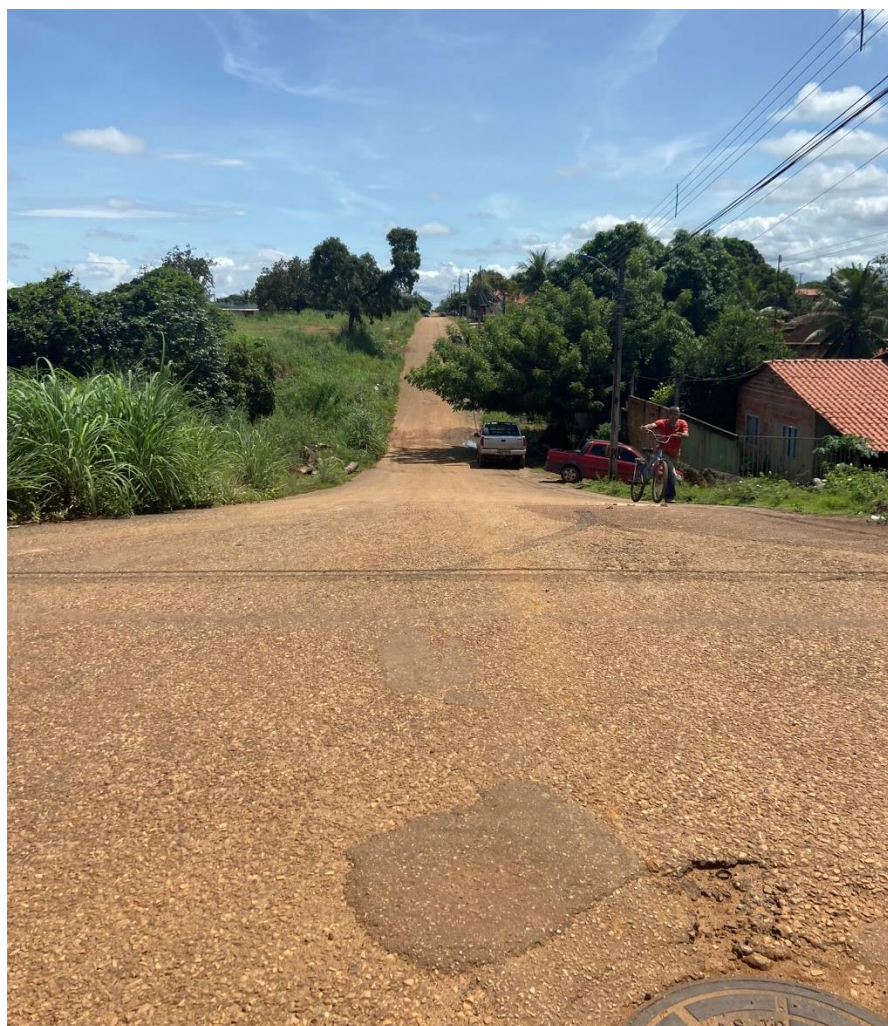
**Lotes regularizados em fundo de vale, com inundação ocasionada pelos afluentes do Córrego Machado, redes insuficientes para a vazão necessária.**

*Fundo de vale de afluentes do Córrego Machado, sem devida estrutura de coleta de águas pluviais.*

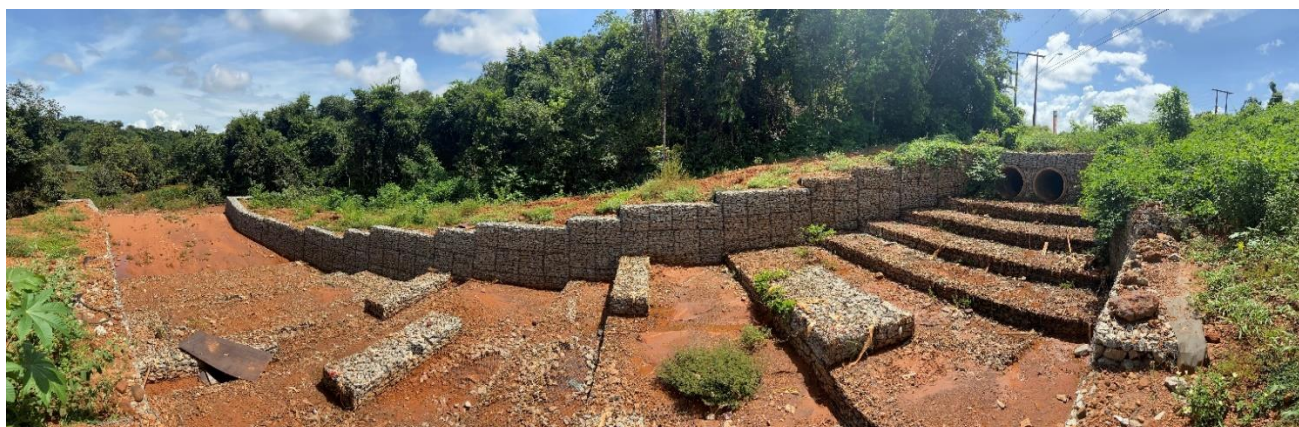
**Estrutura em Gabiões, operacional, mas sem manutenção preventiva, nem monitoramento regular. Assoreamento. Velocidade de escoamento elevada, ocasionando deformações nos blocos de dissipação, bem como perda de material (brita escapando através da malha).**

*Vista Panorâmica do Ponto de Lançamento – observa-se deposição de sedimentos, entulho, perda de material dos gabiões e vegetação a ser removida, para evitar obstruções.*
