**ANEXO III**  
**PLANO MUNICIPAL DE DRENAGEM URBANA DE PALMAS**  
**LEVANTAMENTO DOS PROBLEMAS DE ALAGAMENTOS, ENXURRADAS E INUNDAÇÕES**  
**LAUDOS DE VISTORIA - 06 e 07 de junho de 2022**

**Nº 19**

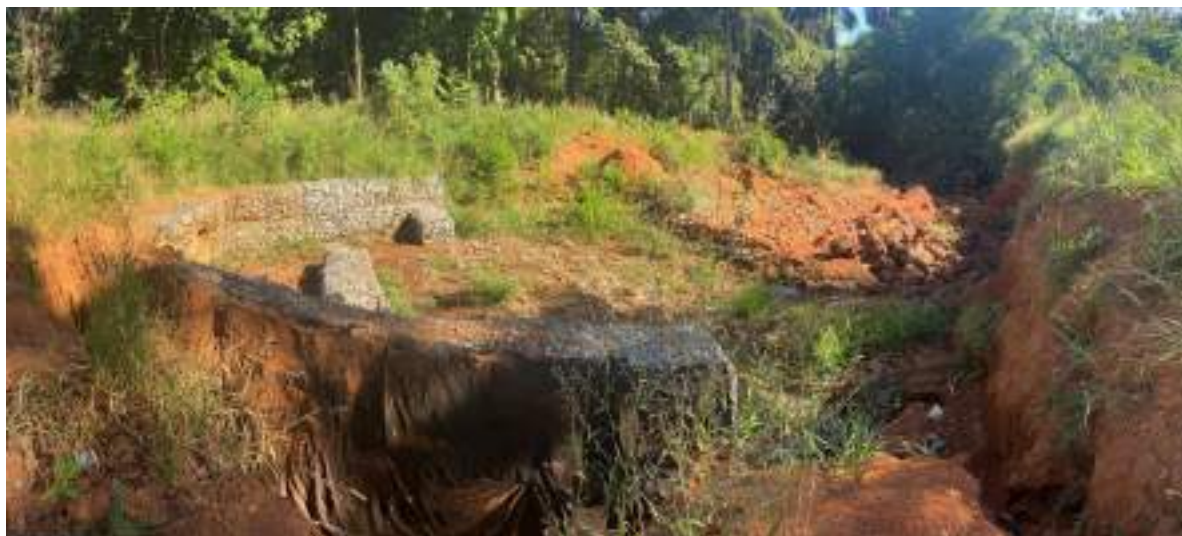
*Visão geral do Ponto de Lançamento*

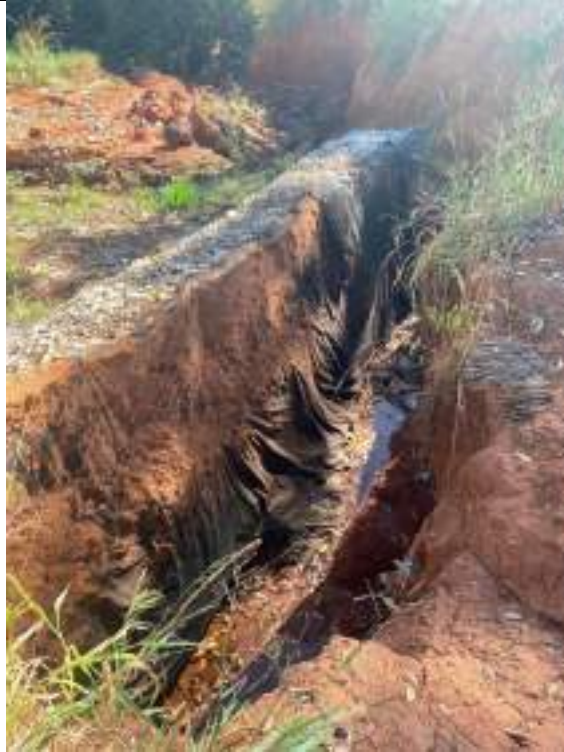
*Processo de forte erosão adjacente à ala do dispositivo*

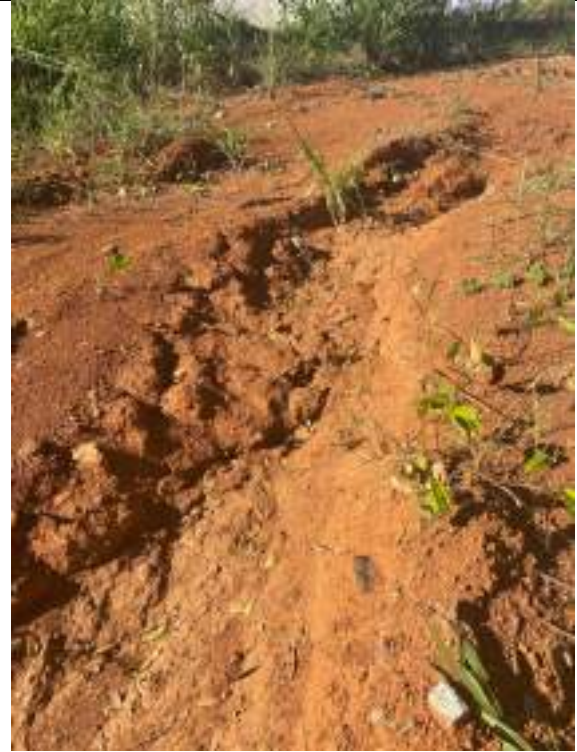
*Erosão devido à enxurradas, por escoamento superficial*

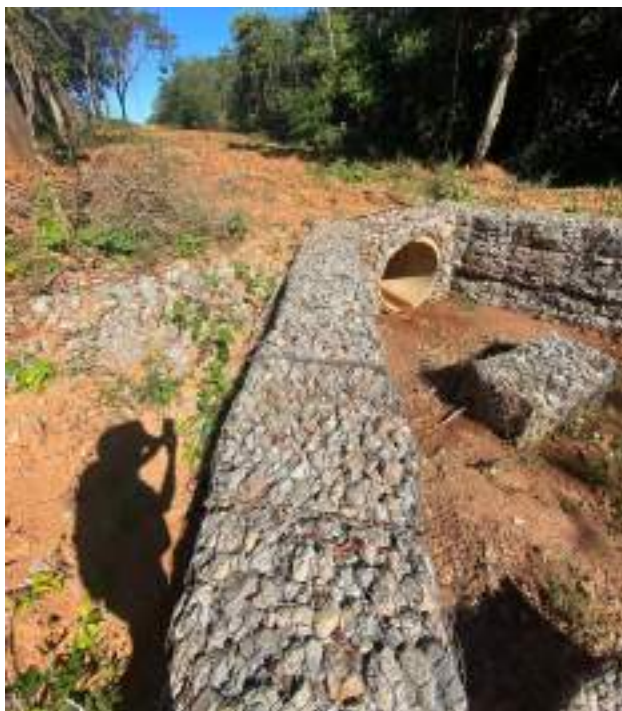
*Vista à montante do Ponto de Lançamento*

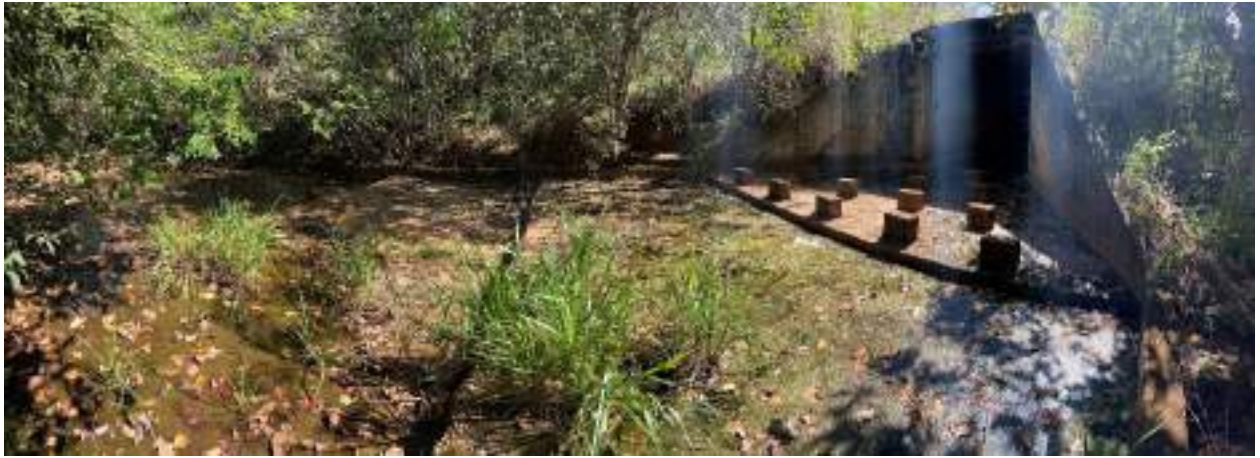
*Visão geral do Ponto de Lançamento*

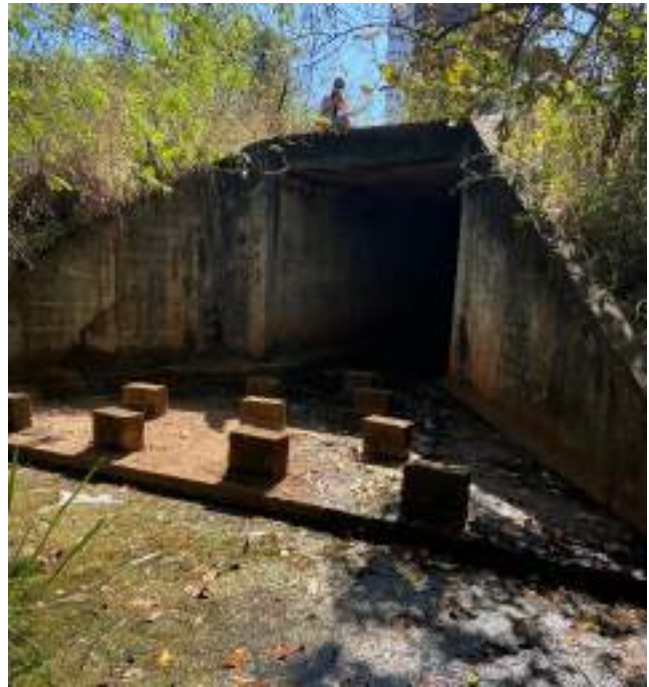
*Galeria de 4x3 metros, incoberta por vegetação alta*

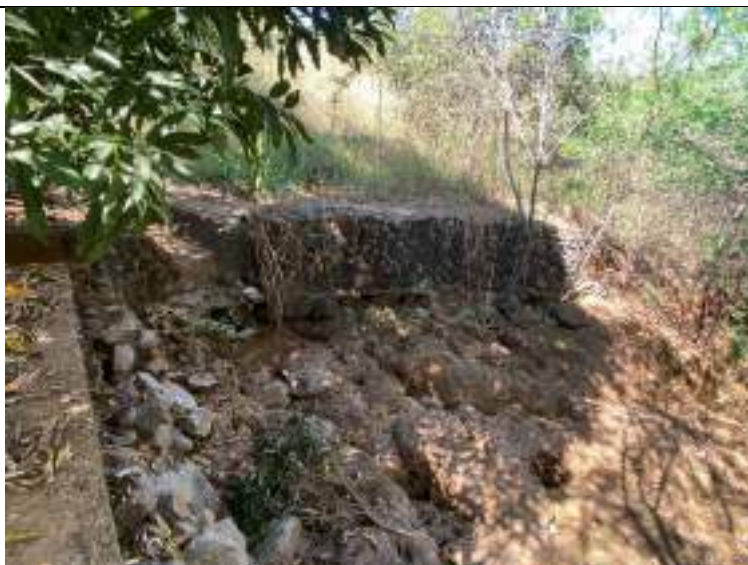
*À jusante do ponto de lançamento, erosão observável ao longo do canal natural, no curso rumo ao talvegue principal*

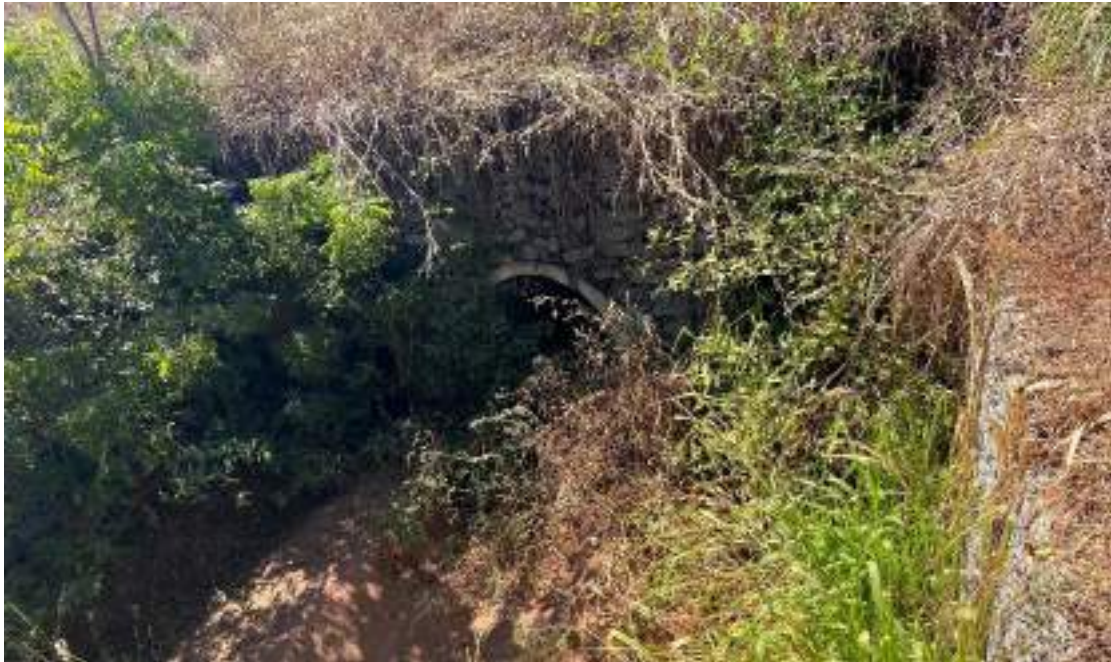
*Desemboque da rede de drenagem (3 tubos de 600mm), parcialmente obstruído*

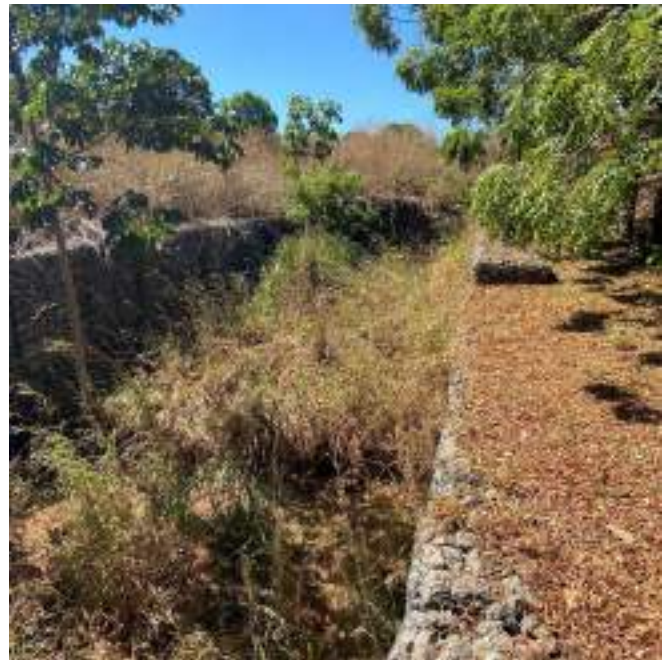
*Infestação vegetal ao longo da estrutura-guia, à jusante do desemboque da rede de drenagem*

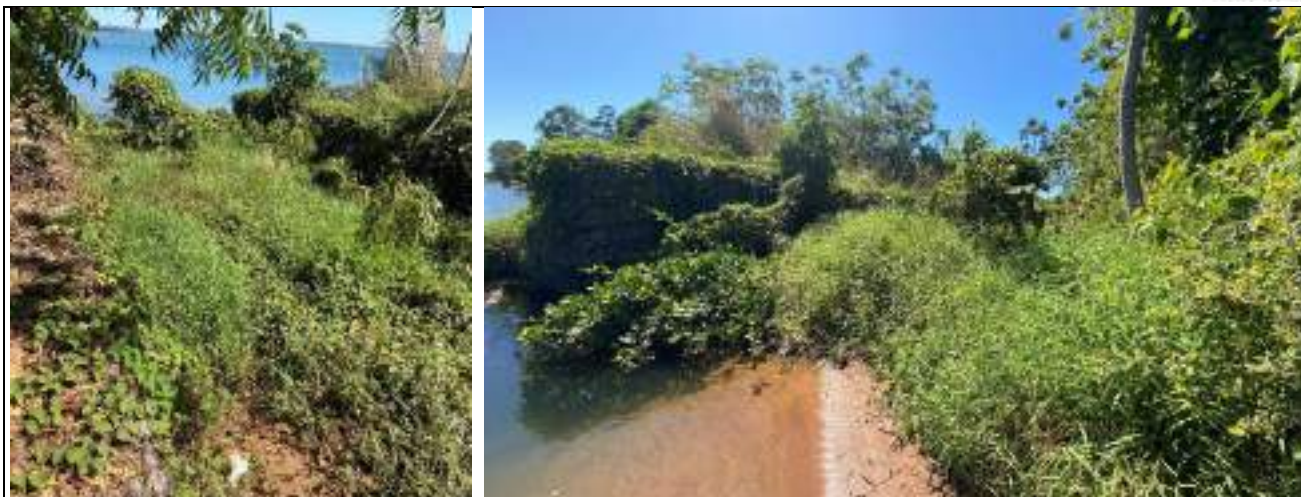
*Não é possível avaliar a estrutura de gabiões, está totalmente incoberta por vegetação - Desague no Rio Tocantins*

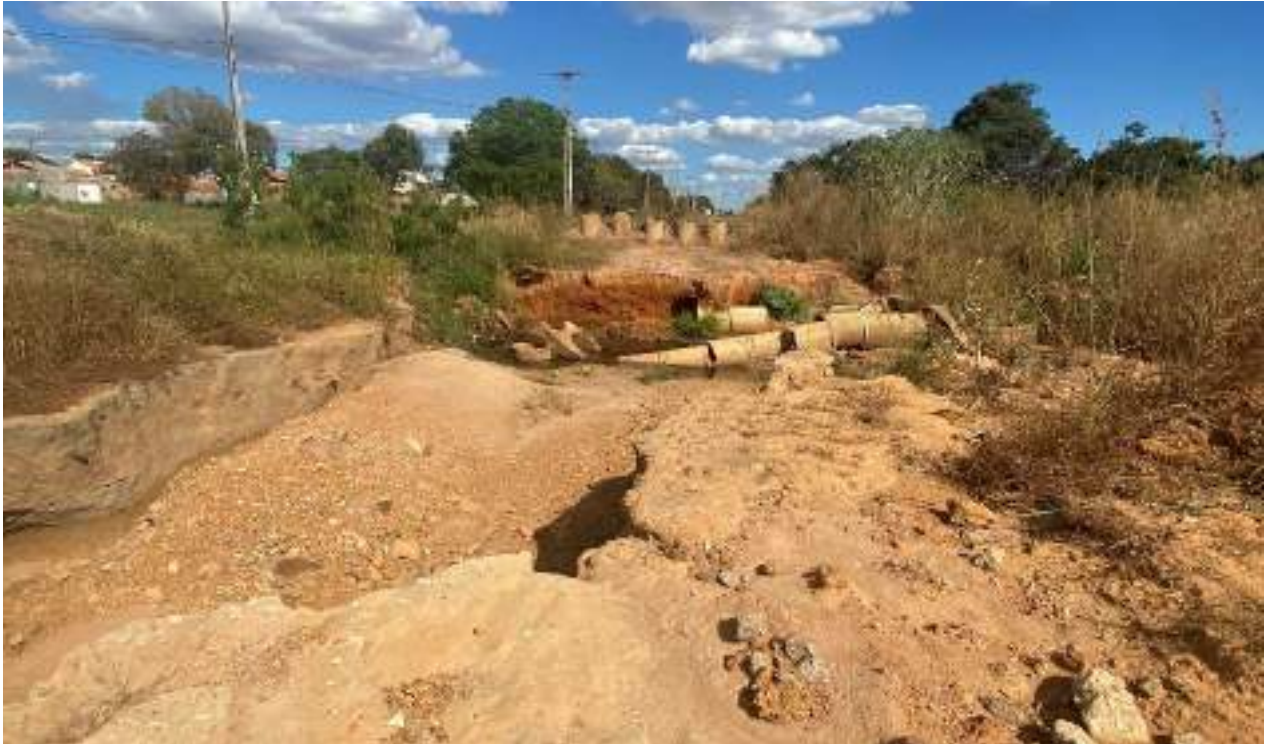
*Erosão na via pública com tubulação colapsada*

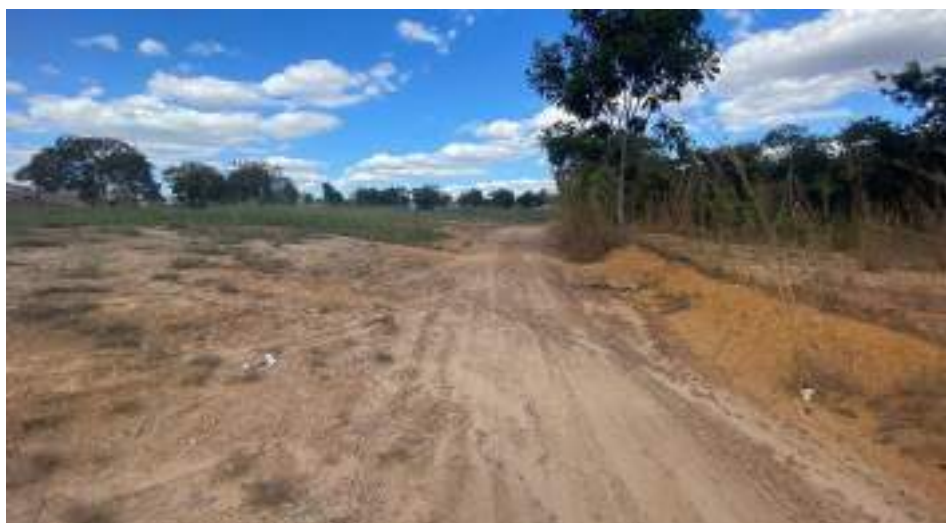
*Vista geral do local inspecionado, na Avenida Parque.*

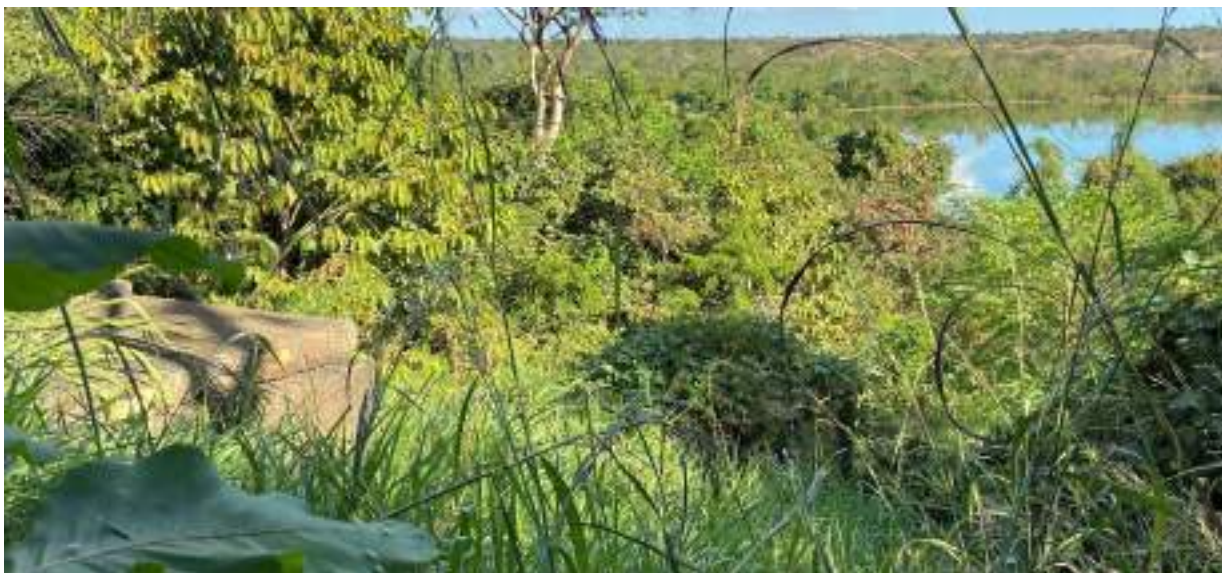
*Visão possível do ponto de lançamento – vegetação obstruindo o acesso*

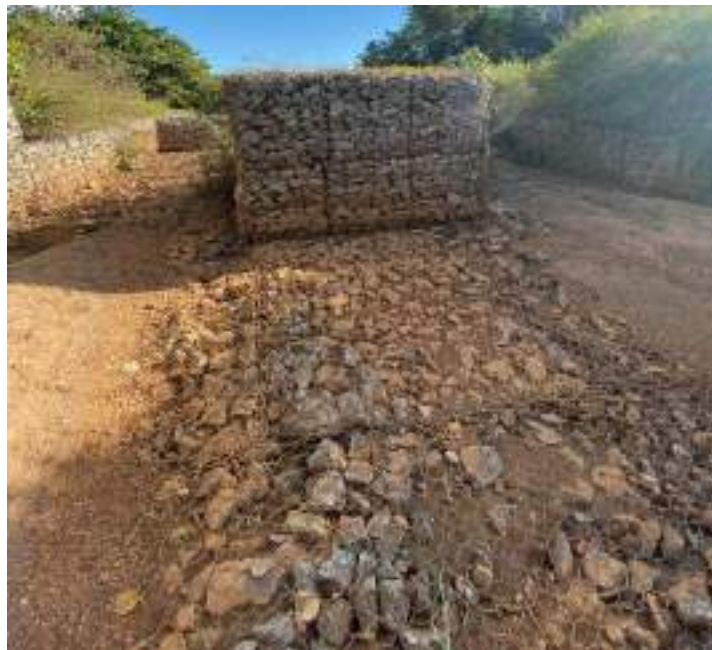
*Malha da estrutura conservada, com assoreamento -nas laterais- por diminuição de velocidade de escoamento*

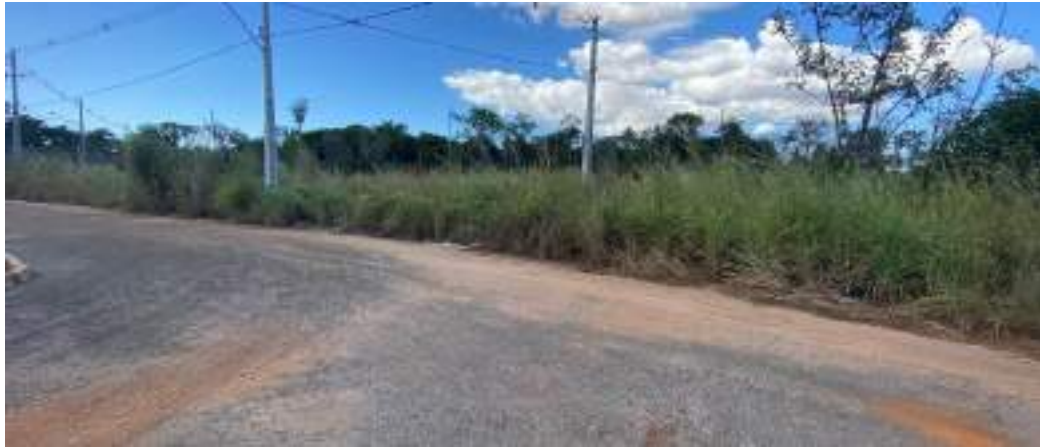
*Vista da Rua, sem calçamento nem drenagem superficial visível. Nenhum tipo de sinalização*

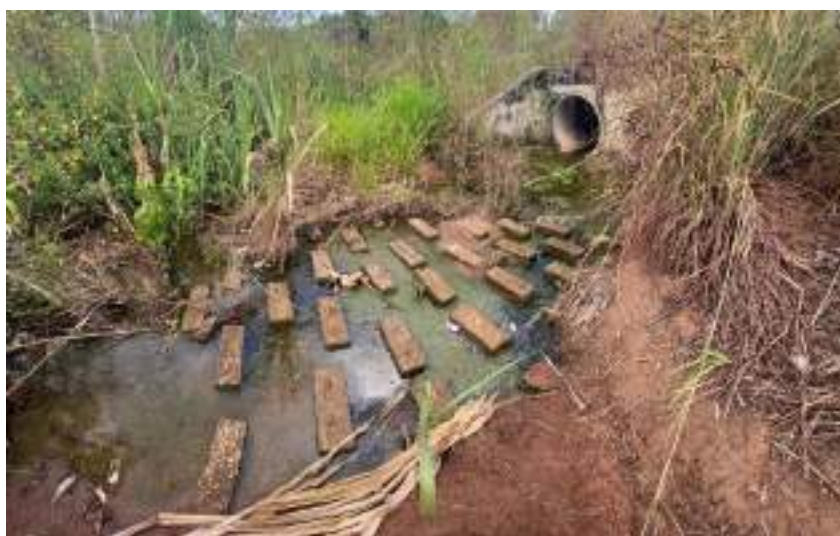
*Vista do Ponto de Lançamento – escoamento prejudicado – formação de limbo denota água parada*

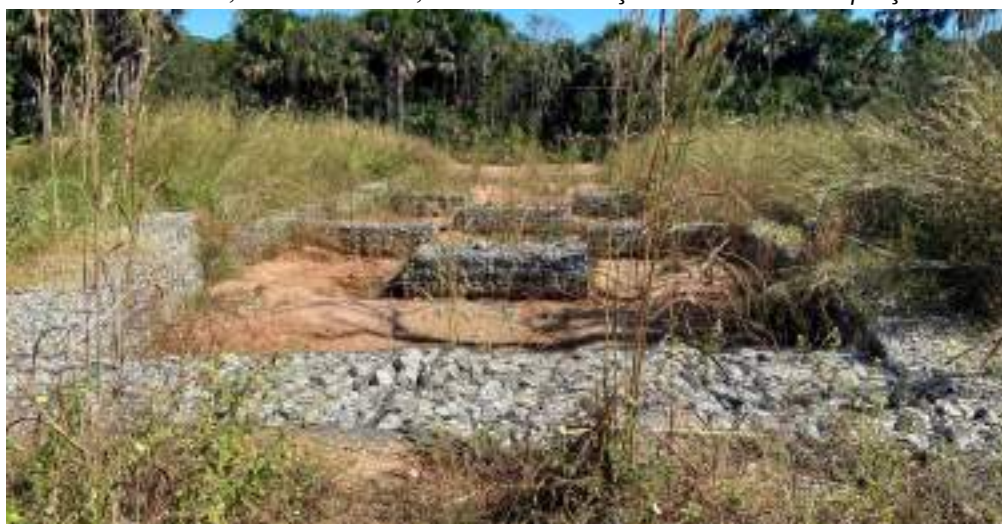
*Vista da estrutura para jusante*

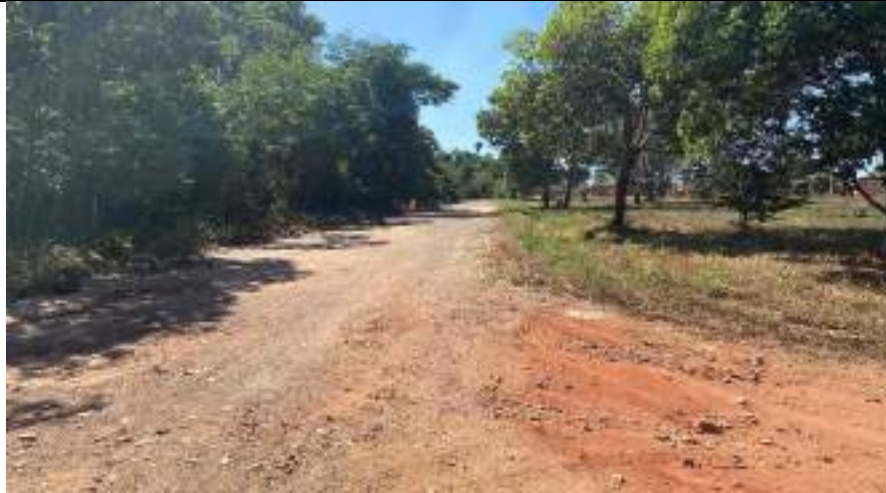
*Via marginal do perímetro da APP nº01 – sem pavimentação adequada nem calçamento ou cercas de proteção*

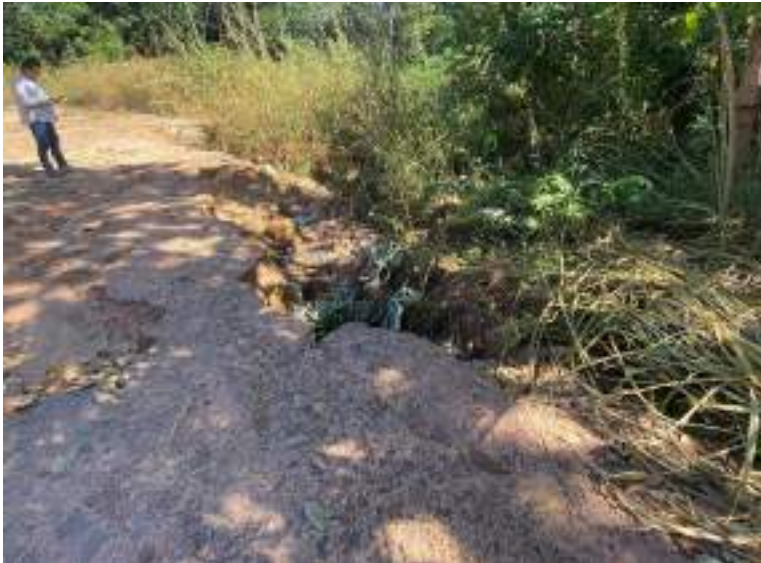
*Pavimento colapsado na aproximação do local onde a rede de drenagem desemboca – não há guias nem calçamento*

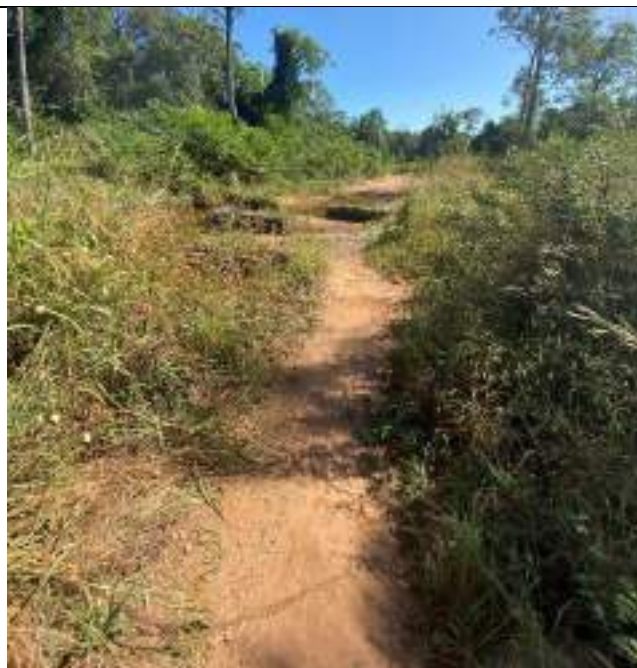
*Pequena trilha de tráfego, passando pela estrutura de descarga da rede de drenagem*

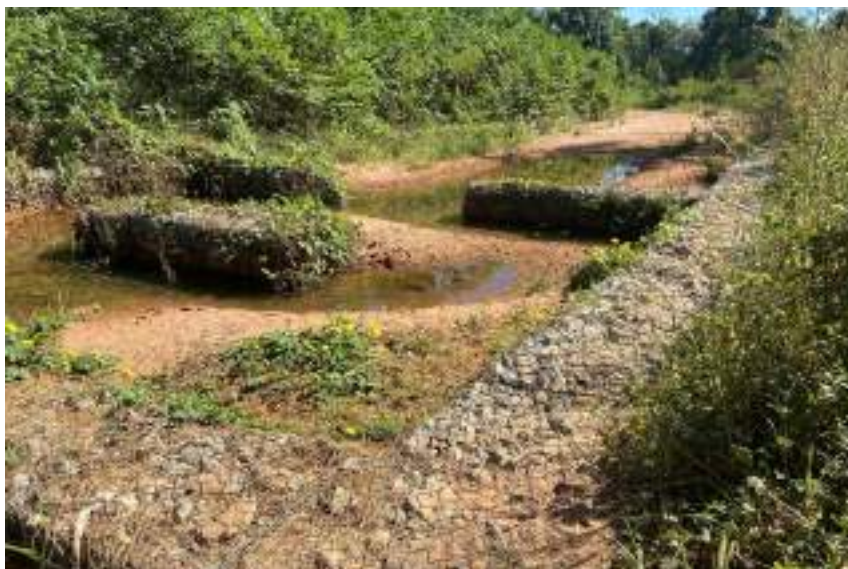
*Estrutura em gabiões funcional – o visível assoreamento confirma redução de velocidade – e energia – do escoamento*

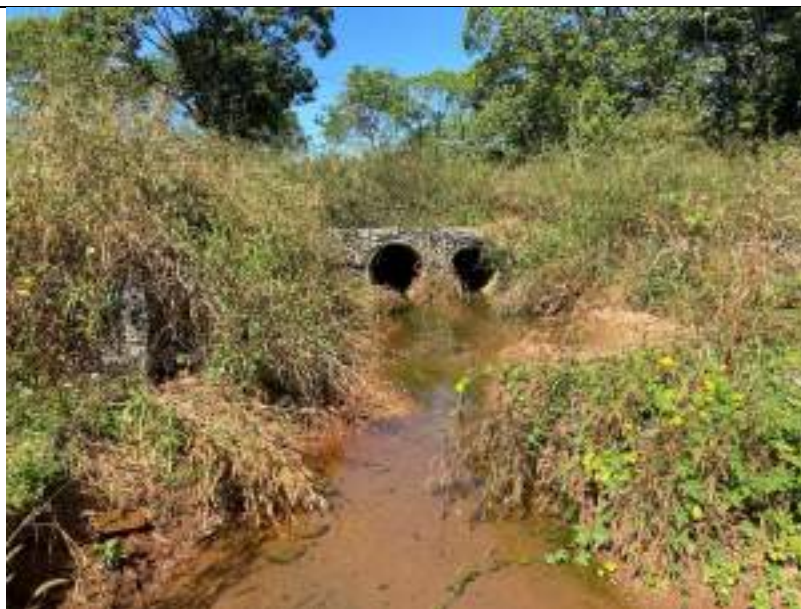
*Descarga em 2 tubos de 600mm - assoreamento e infestação vegetal – necessário limpeza e manutenção*

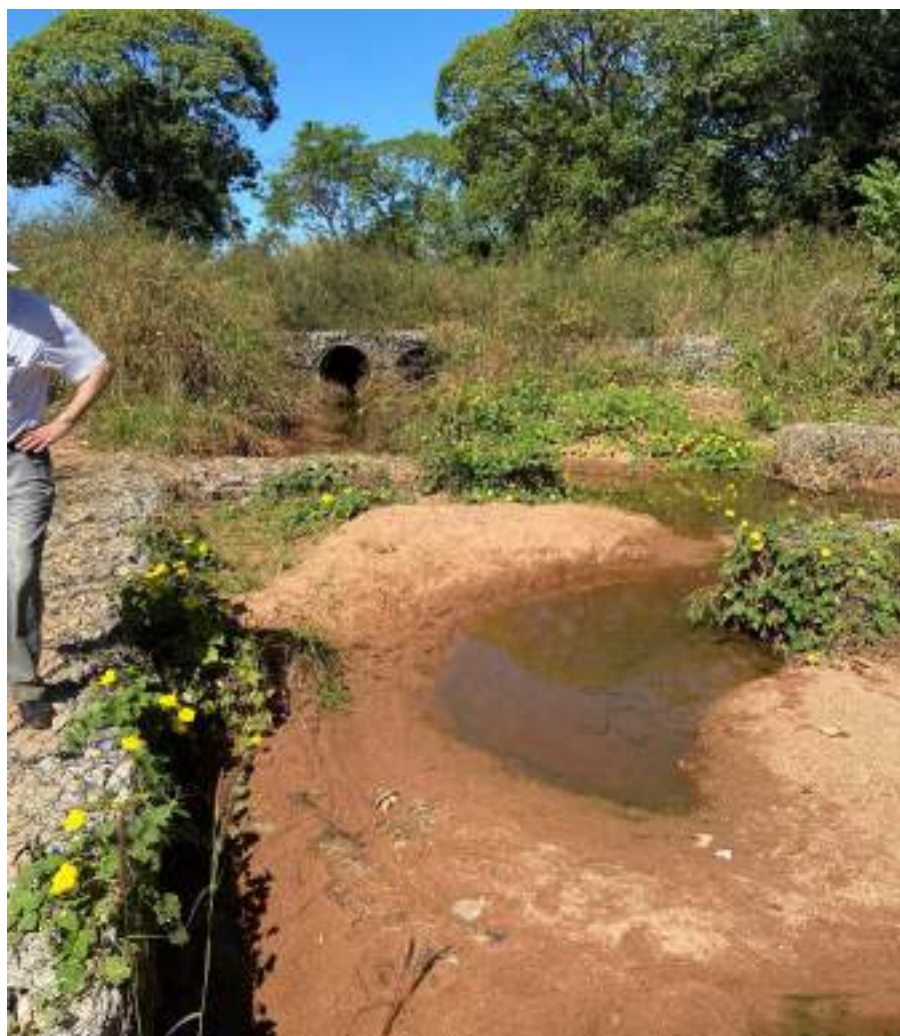
*Intenso acúmulo sedimentar devido à assoreamento na estrutura - efeito é esperado, mas requer dragagem e limpeza*

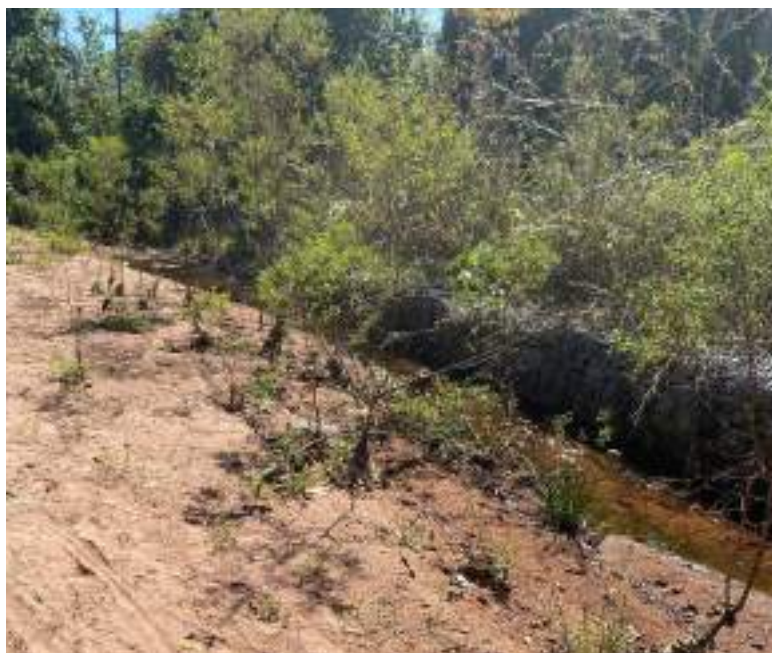
*Curso de vertimento das águas pluviais – na lateral da estrutura*

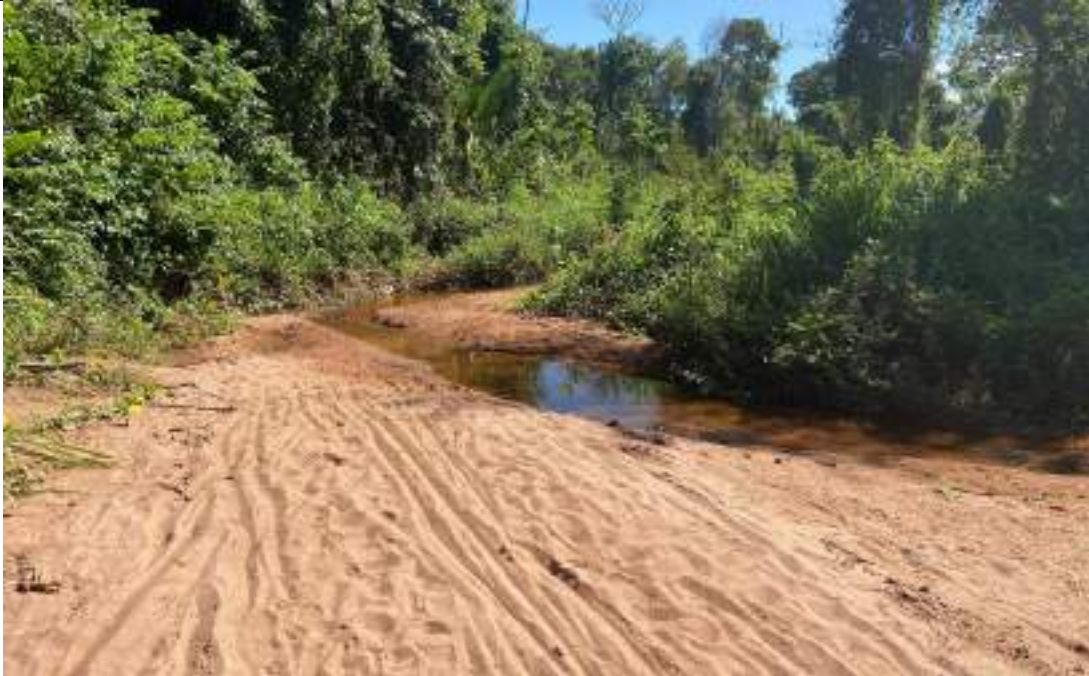
*Percebe-se que há regular circulação de pessoas (e bicicletas) no curso de vertimento das águas pluviais – possivelmente atalho para loteamentos Flamboyant, ou ocupações irregulares*

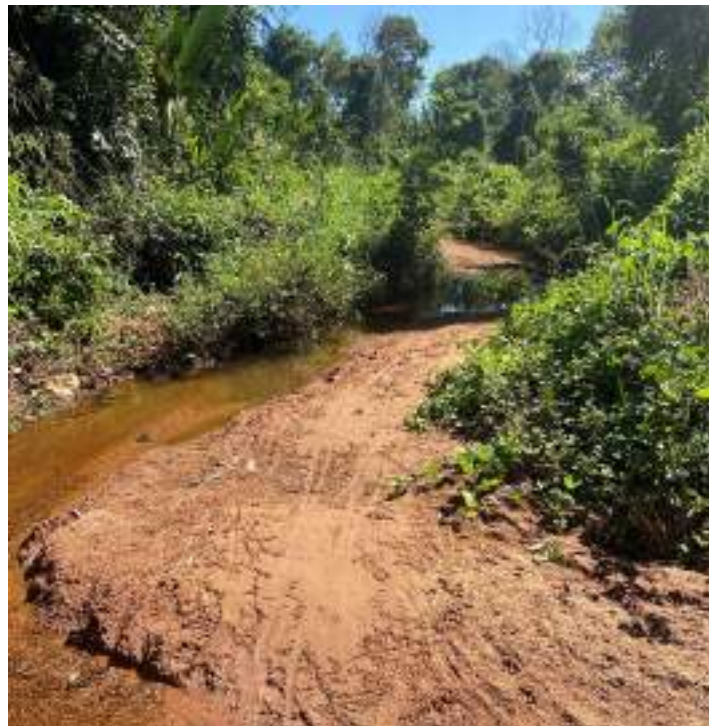
*Vista para jusante o ponto de lançamento, assoreamento ao longo de um canal à céu aberto que verte as águas pluviais*

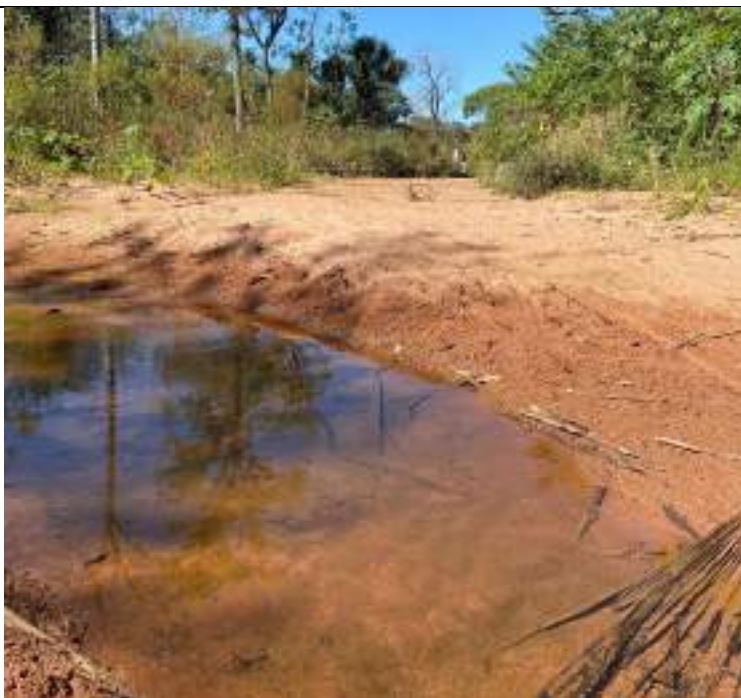
*Vista para montante da estrutura, onde a sedimentação “areia fina” resultante do assoreamento caracteriza a porção final do ponto de lançamento da rede de drenagem.*

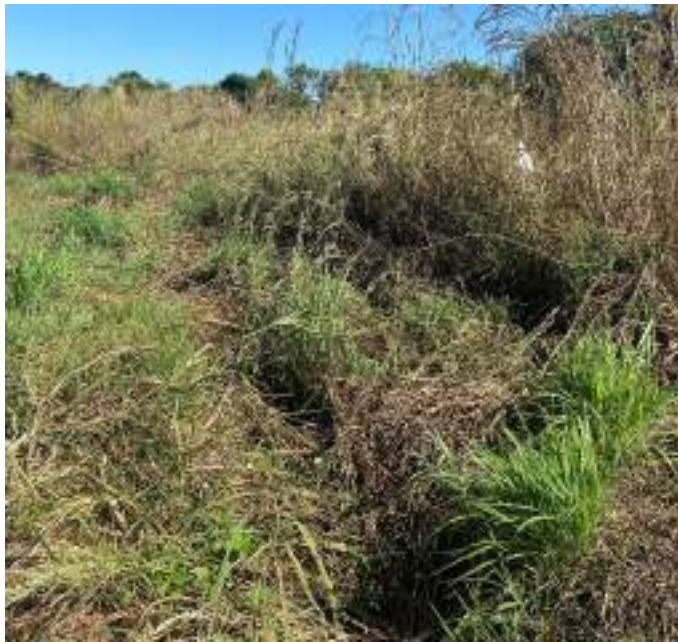
*Acesso ao ponto de lançamento inacessível sem ferramentas para abrir picadas na densa vegetação*

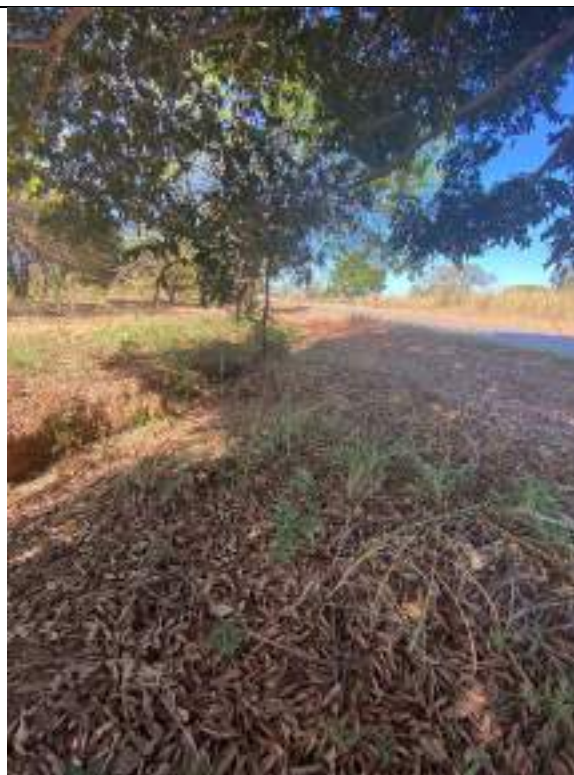
*Vala de escoamento formada por enxurradas – processo erosivo em andamento*

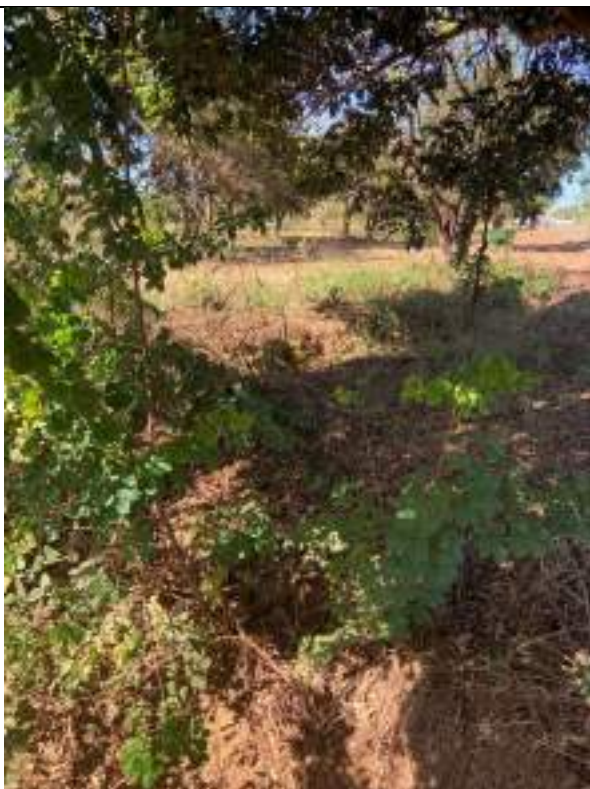
*Processo erosivo de formação de vala de escoamento*

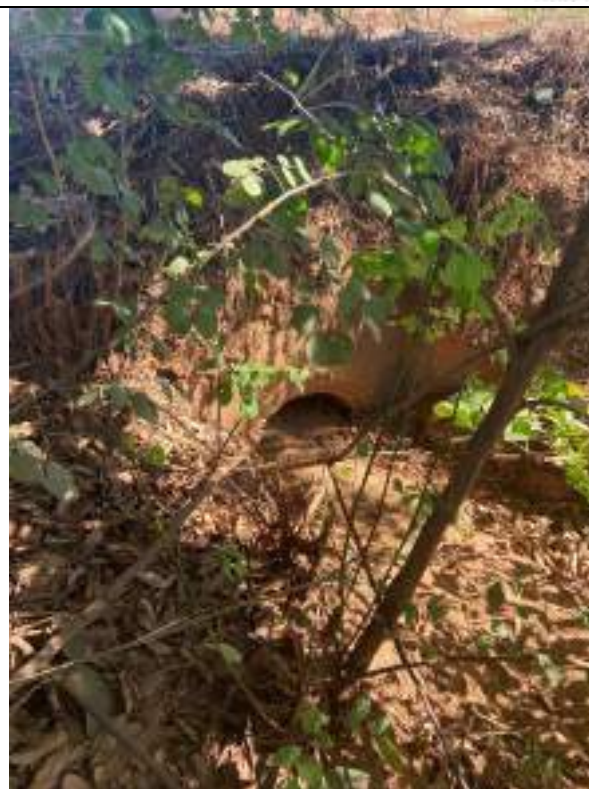
*Tubo de passagem (600mm) obstruído*

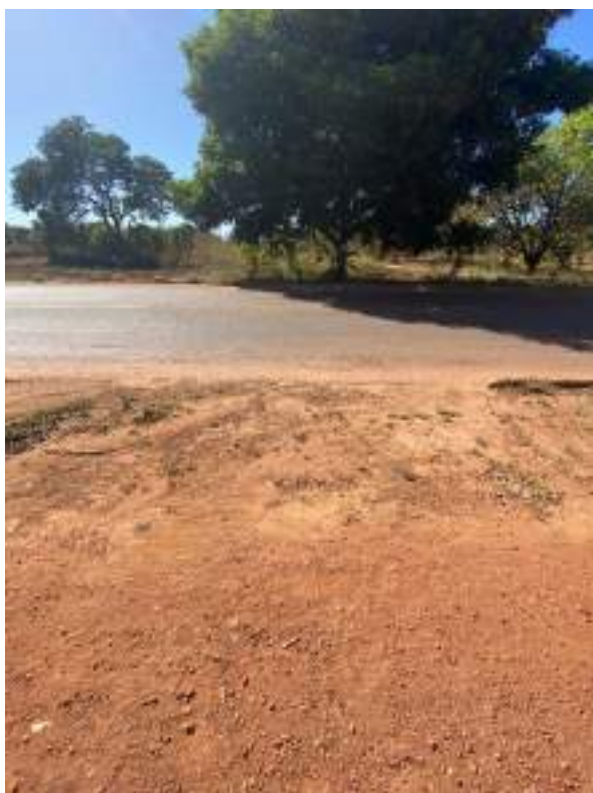
*Vista da Av. Teotônio Segurado, na altura da tubulação de passagem – desobstrução necessária*

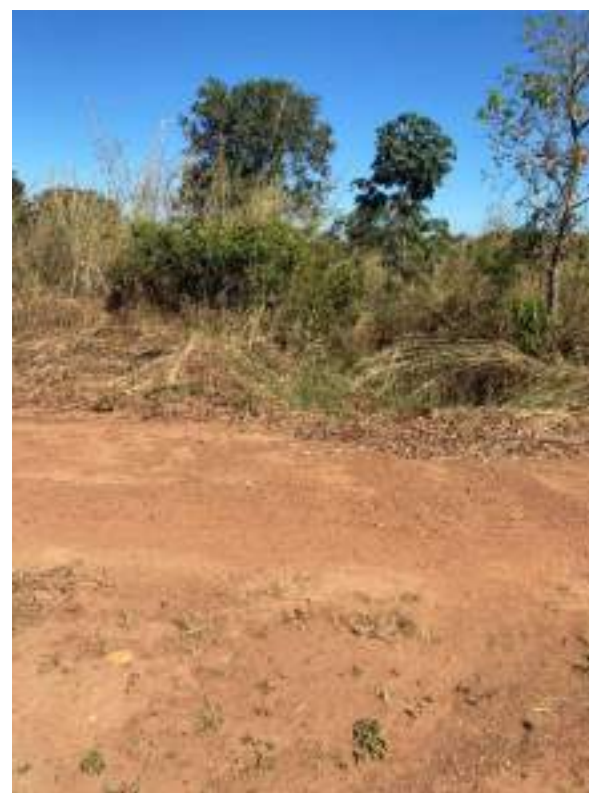
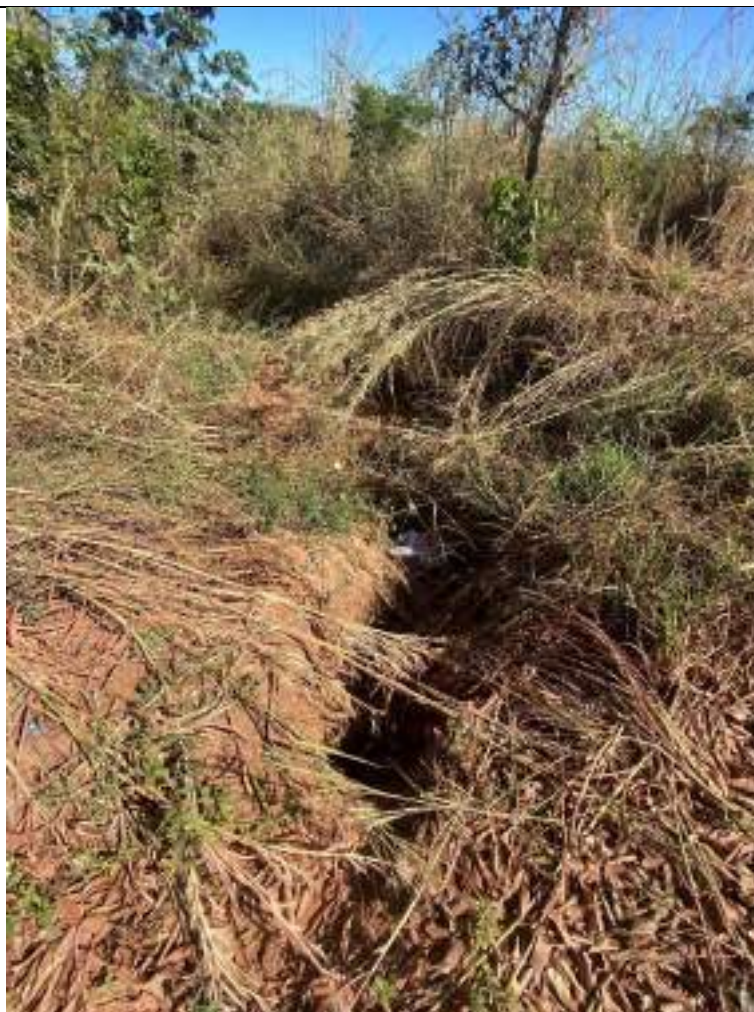
*Jusante da tubulação de passagem obstruída: apenas vertimento de águas superficiais e muitos detritos*

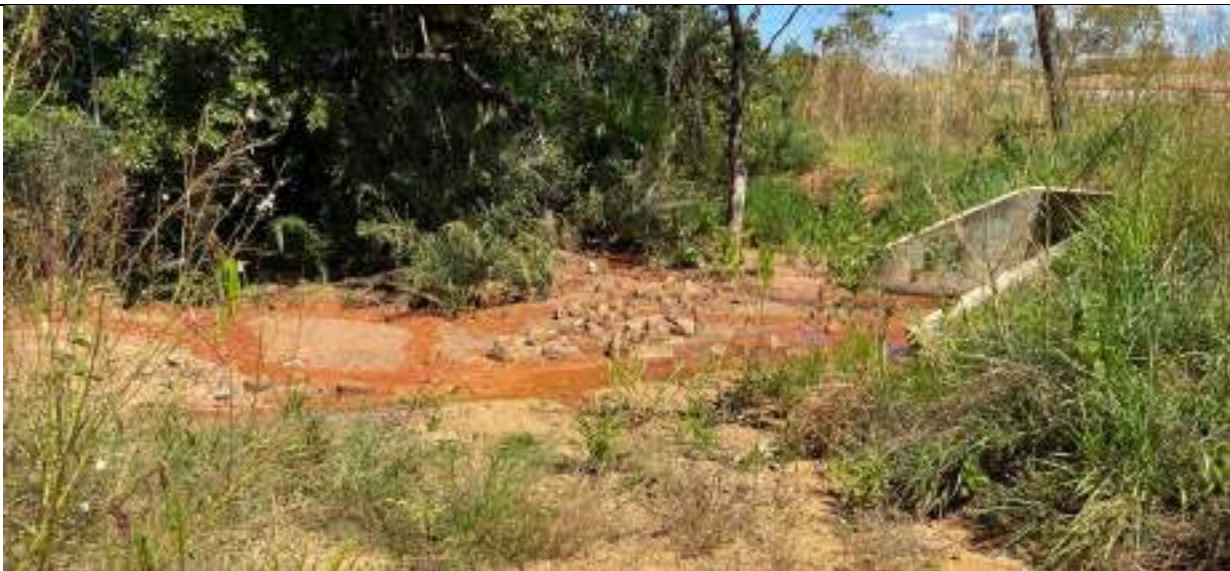
*Vista geral do lançamento de rede – aparente tendência à carreamento de sólidos, dissipação de energia ineficaz*

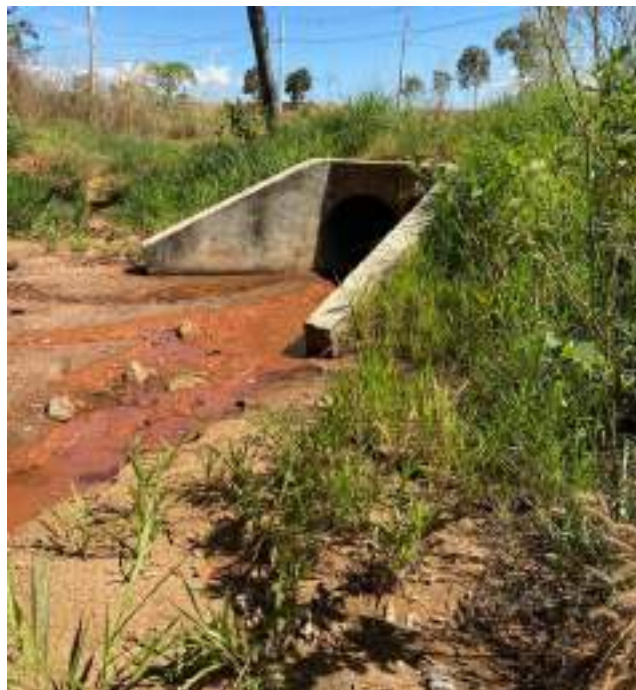
*Solo imediatamente à jusante da descarga denota velocidades e energia mais elevadas que o desejável*

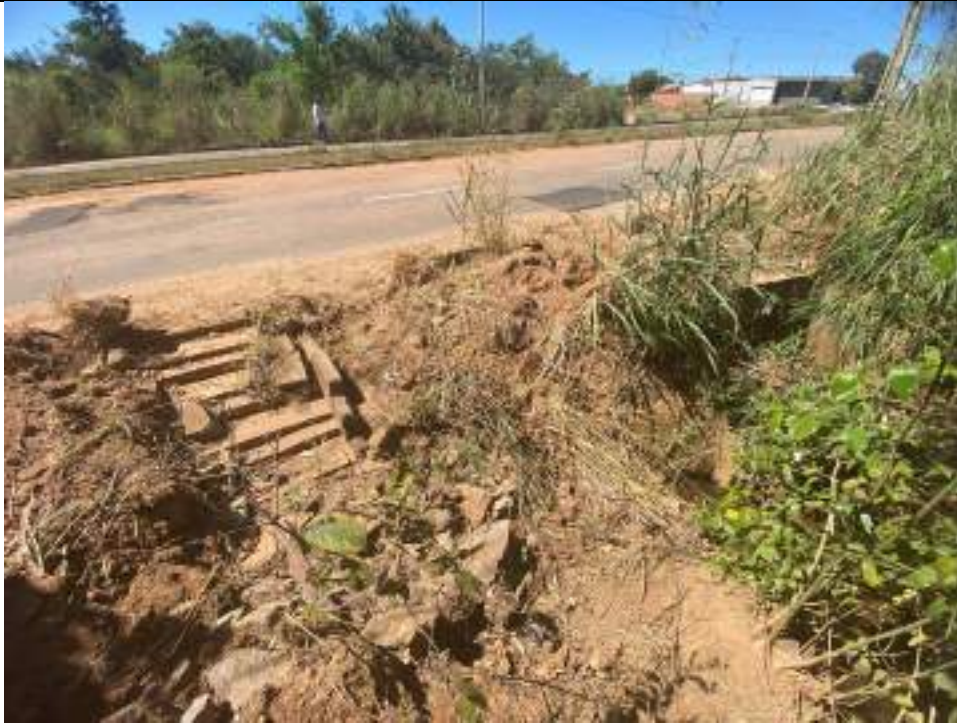
*Vista geral do Ponto de Lançamento da rede: escoamento superficial (esq.) e descarga de tubulação (dir.)*

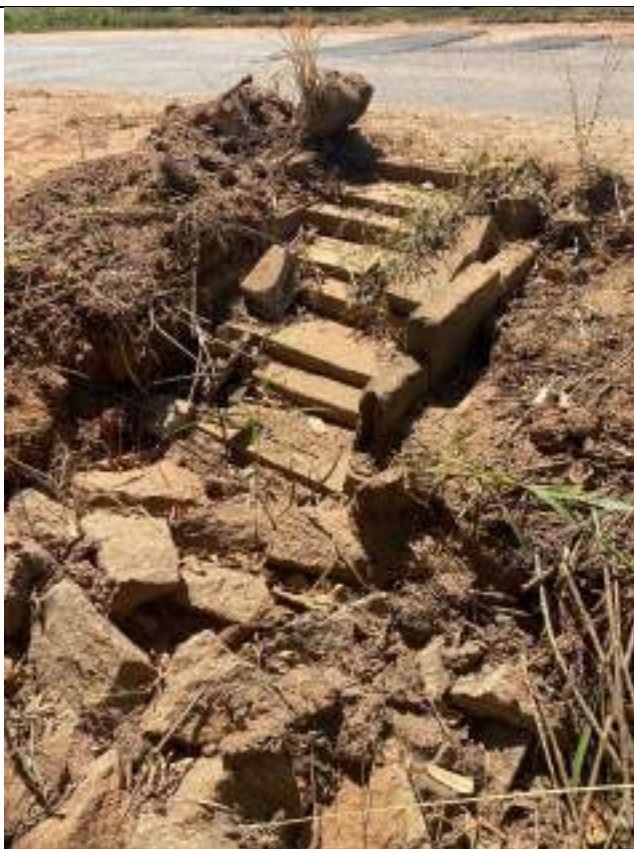
*Detalhe da escada hidráulica colapsada*

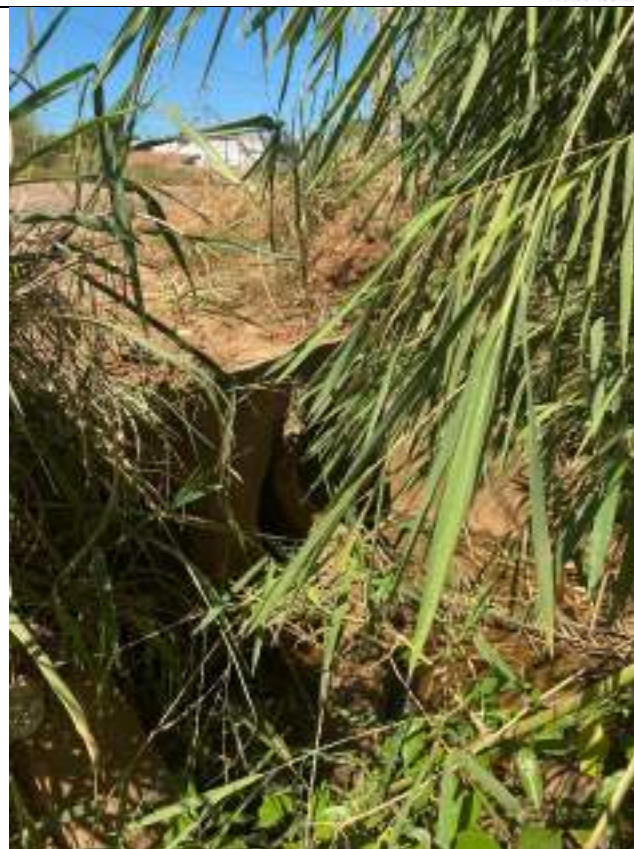
*Vista do desemboque de rede obstruído*

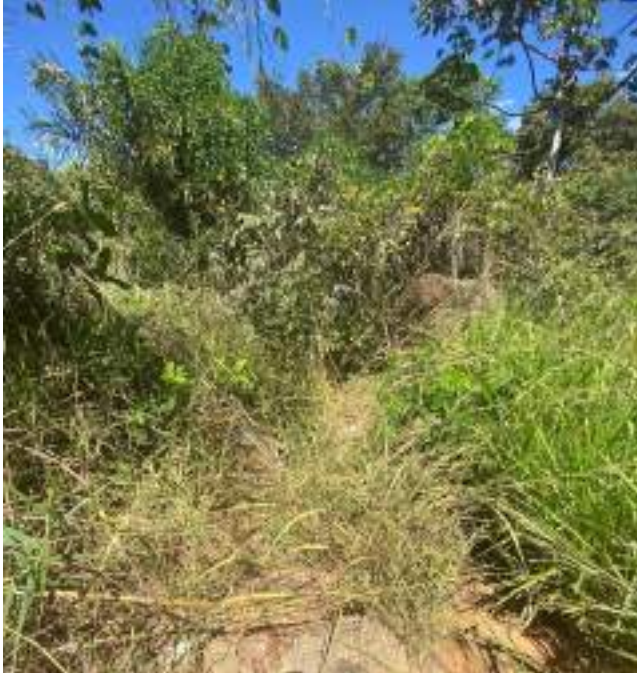
*Vegetação muito densa impossibilita acessar descarga de rede*

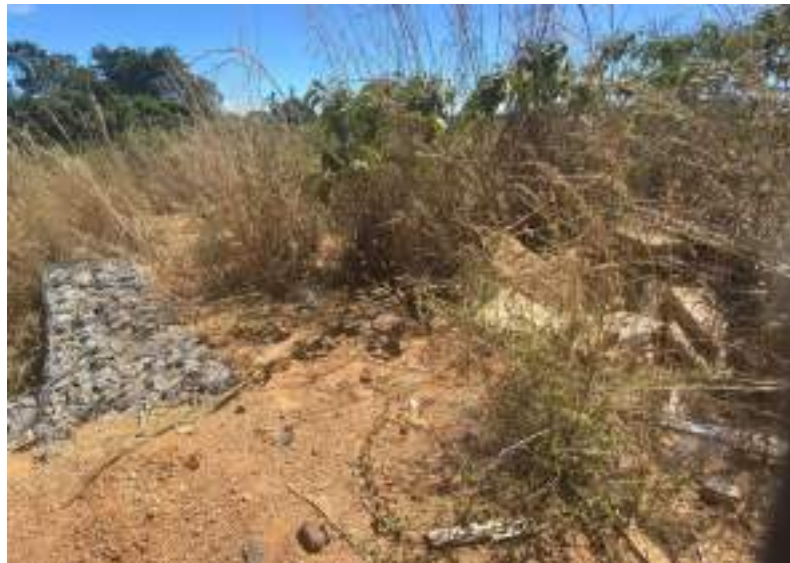
*Observa-se à direita, lixo e entulho descartados de forma inadequada*
