**ANEXO III**  
**PLANO MUNICIPAL DE DRENAGEM URBANA DE PALMAS**  
**LEVANTAMENTO DOS PROBLEMAS DE ALAGAMENTOS, ENXURRADAS E INUNDAÇÕES**  
**LAUDOS DE VISTORIA - 06 e 07 de junho de 2022**

**Nº 19**

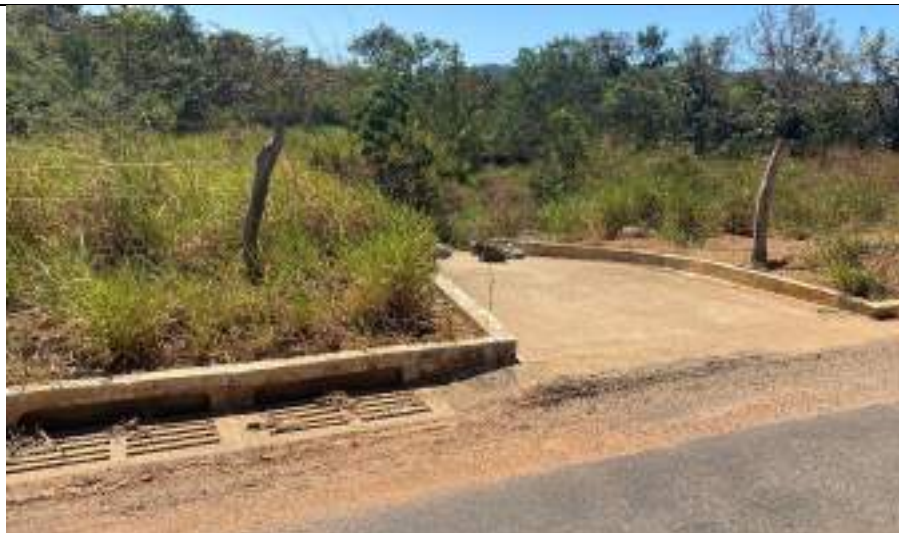
*Vista da rua: bocas de lobo e extravasor superficial*

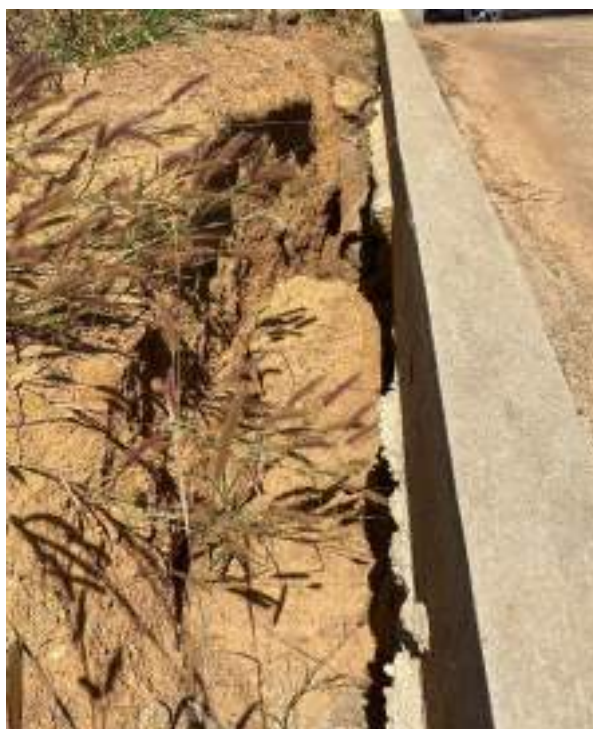
*Problemas de erosão do solo adjacente à estrutura do extravasor superficial*

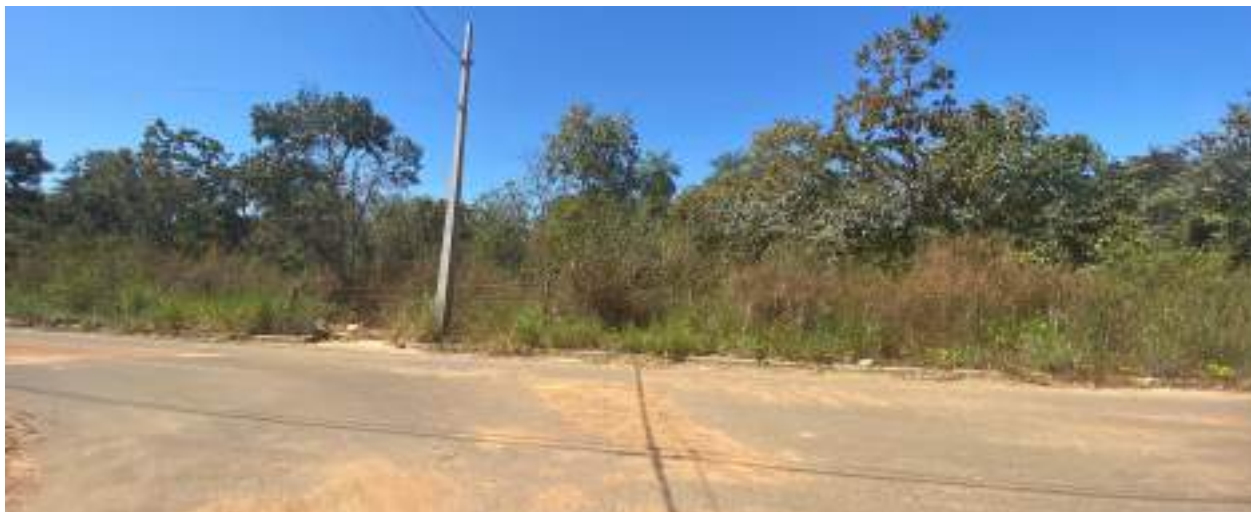
*Visão Geral da Rua para o Ponto de Descarga (superficial)- não há calçamento*

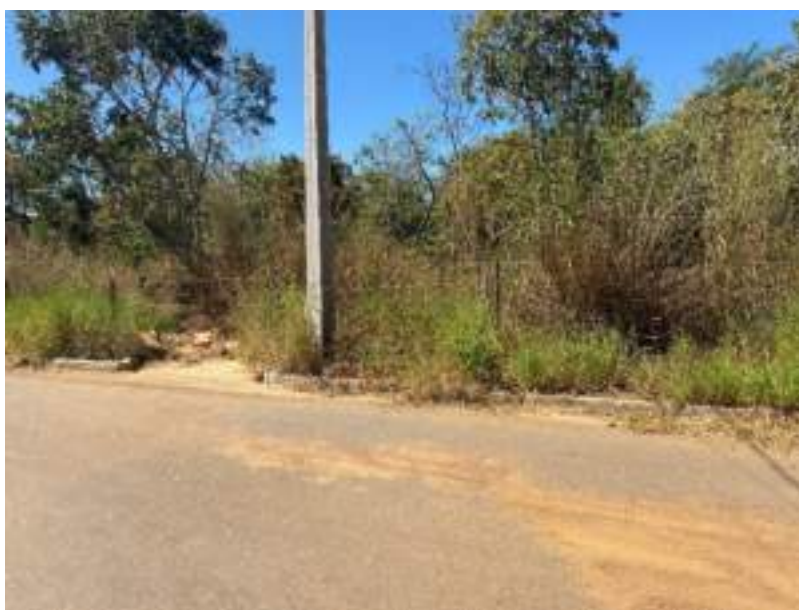
*Pavimentação sem calçamento – o dispositivo de drenagem superficial já apresenta problemas*
