**PLANO MUNICIPAL DE DRENAGEM URBANA DE PALMAS**  
**LEVANTAMENTO DOS PROBLEMAS DE ALAGAMENTOS, ENXURRADAS E INUNDAÇÕES**  
**LAUDOS DE VISTORIA - 28 e 29 de março de 2022**

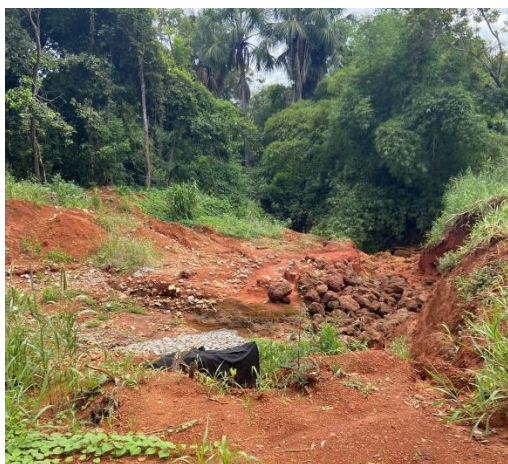
**Acesso irrestrito, sem sinalização. Assoreamento, Boçoroca, Ravinamento, Erosão.**

*Visão geral do Ponto de Lançamento*

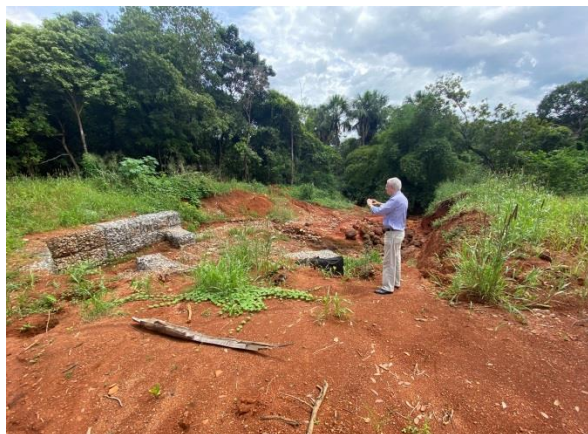
*Acesso irrestrito ao dispositivo de drenagem*

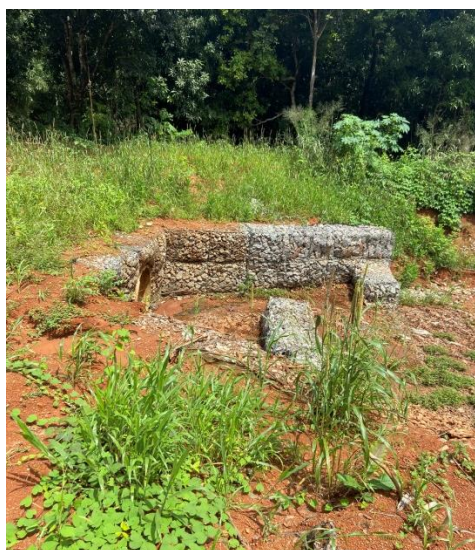
*Dispositivo de lançamento com estrutura de Gabiões*

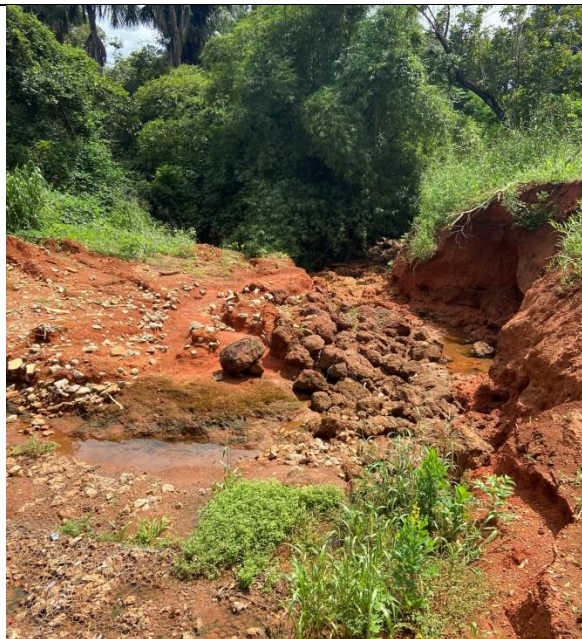
*Ravinamento, imediatamente à jusante do dispositivo.*

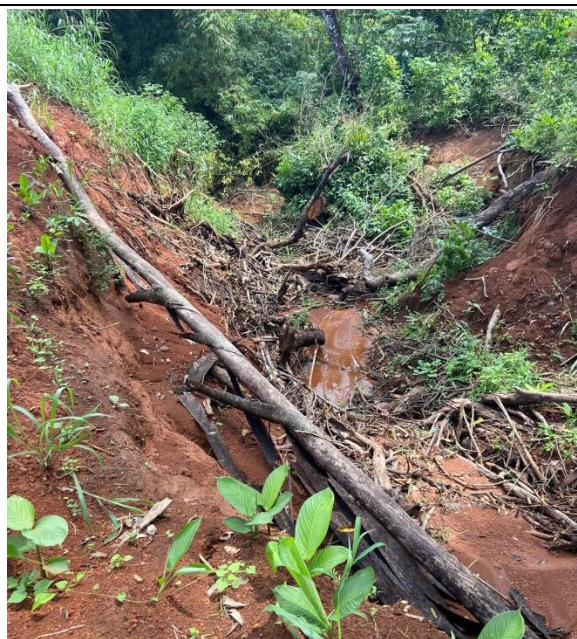
*Erosão, resultado de enxurradas.*

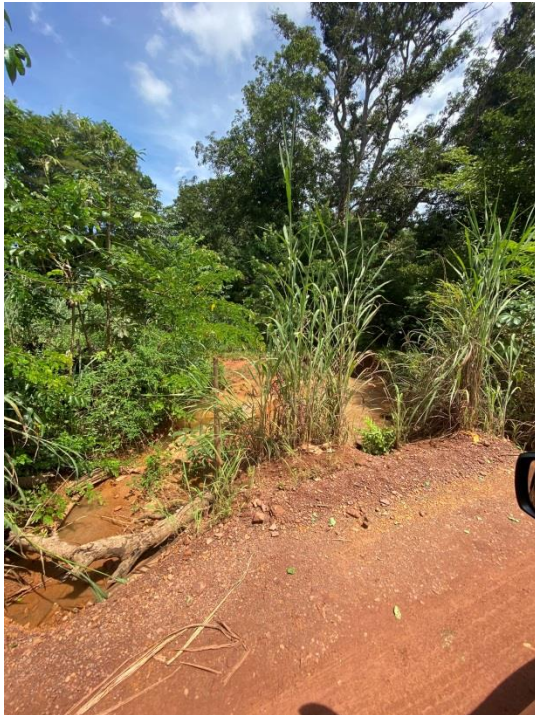
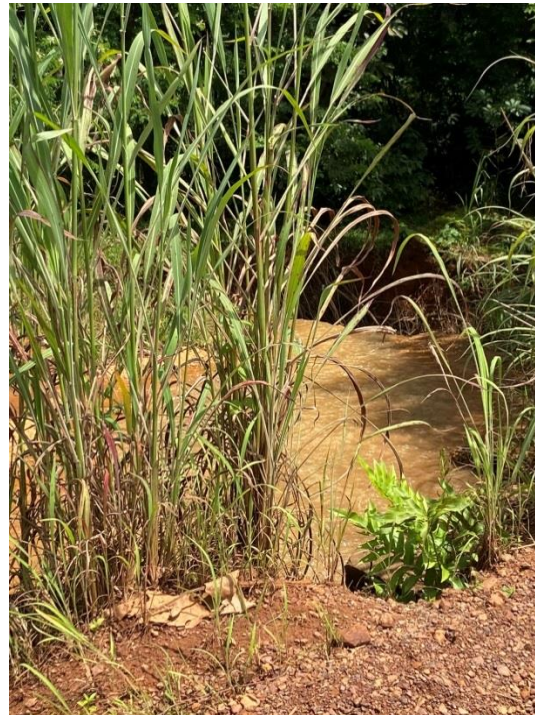
**Vegetação obstruindo os acessos. Acesso irrestrito, sem nenhum tipo de sinalização ou identificação. Assoreamento. Estruturas desprotegidas. Represa Lago Norte sem identificação.**

*Descarga sob via sem pavimentação nem calçamento, lançamento no Ribeirão.*

*Vista do tubo de descarga sob a via*

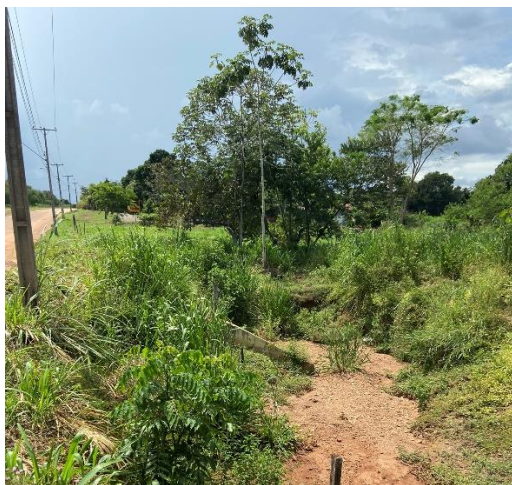
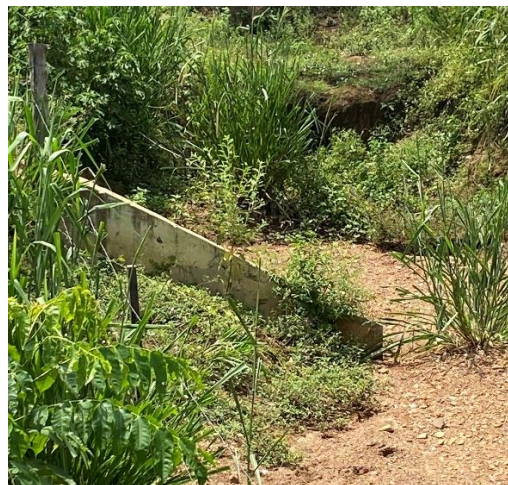
**Vegetação muito densa, alta e obstruindo os acessos e o escoamento. Assoreamento no emboque e no desemboque da estrutura. Falta de manutenção (limpeza e dragagem). Acesso irrestrito, sem sinalização.**

*Emboque da tubulação de drenagem, observa-se assoreamento.*

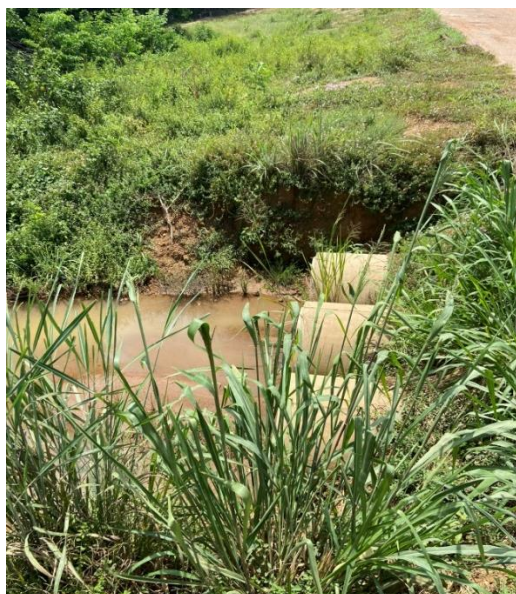
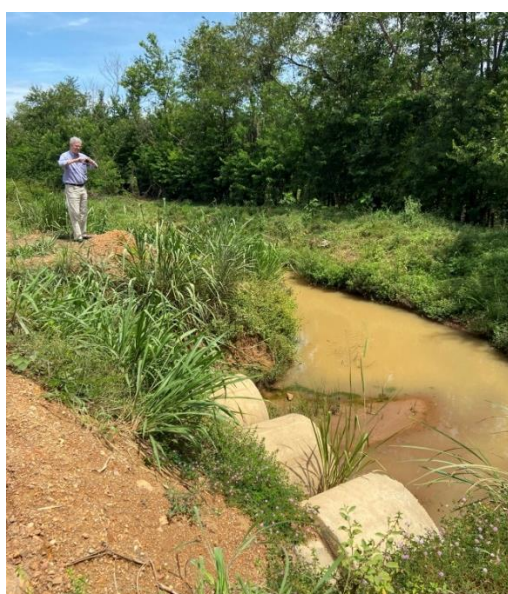
*Desemboque da tubulação com assoreamento, falta de manutenção preventiva e escoamento prejudicado.*

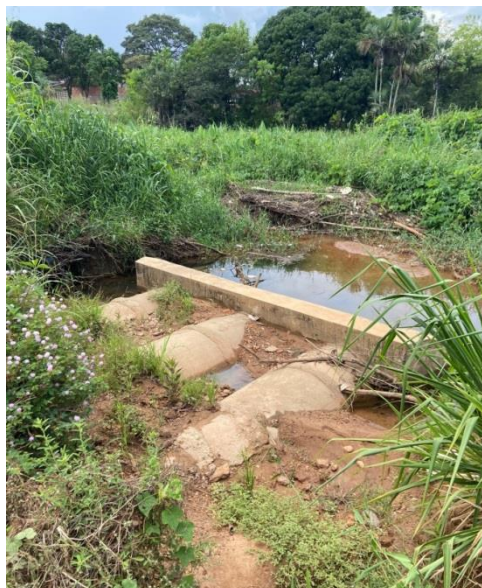
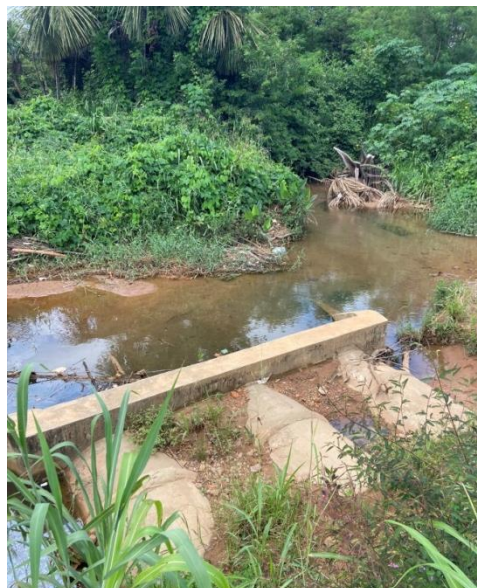
**Vegetação obstruindo os acessos e o escoamento. Assoreamento no emboque e no desemboque da tubulação de passagem. Falta de manutenção (limpeza e dragagem). Acesso irrestrito, sem sinalização.**

*Emboque dos tubos de drenagem, observa-se assoreamento e manutenção (limpeza e dragagem) precária.*

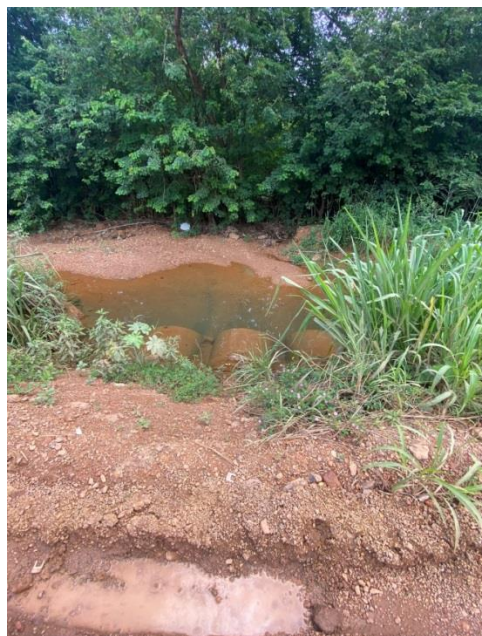
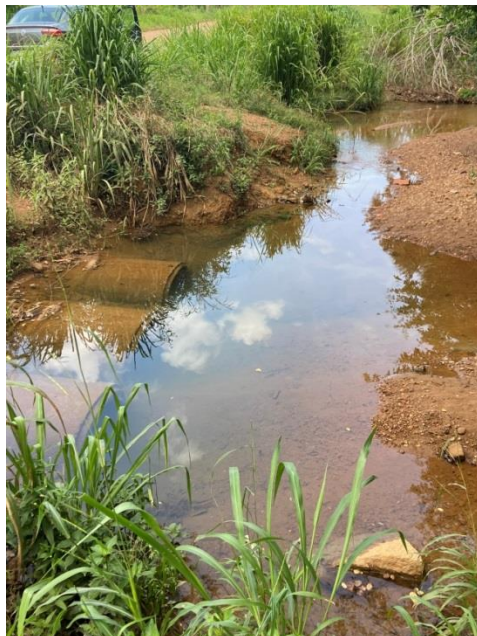
*Desemboque da tubulação com assoreamento, falta de manutenção preventiva e escoamento prejudicado.*

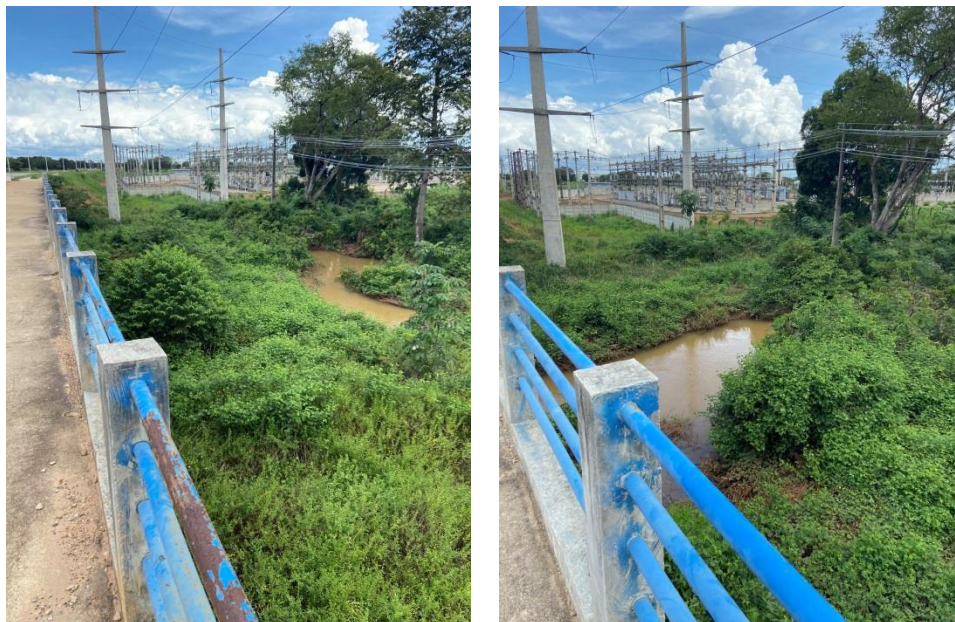
**Vegetação obstruindo o curso da água até a descarga no córrego. Assoreamento. Falta de manutenção (limpeza e dragagem), acesso irrestrito, sem sinalização.**

*Vista Geral do curso da descarga de águas no Córrego.*

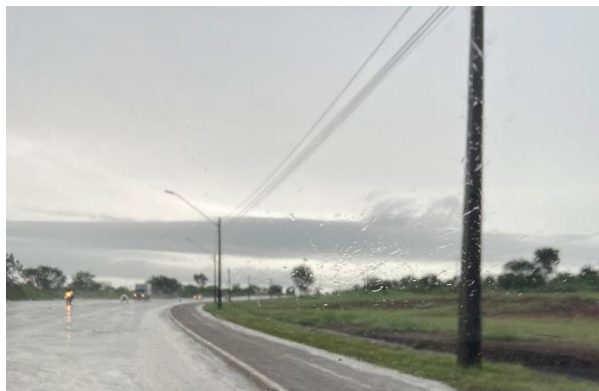
**Alagamentos na faixa de rolagem direita. Guias sem pontos de saída para escoamento, possível sub-dimensionamento da quantidade de bueiros. Falta de manutenção (limpeza e dragagem) dos bueiros existentes.**

*Acúmulo significativo de água na faixa de rolagem direita, prejuízo à circulação de veículos.*

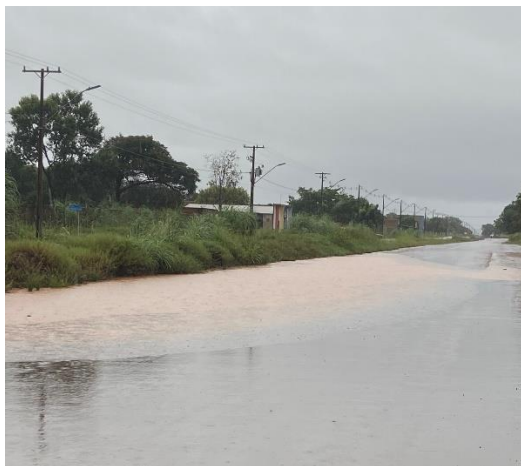
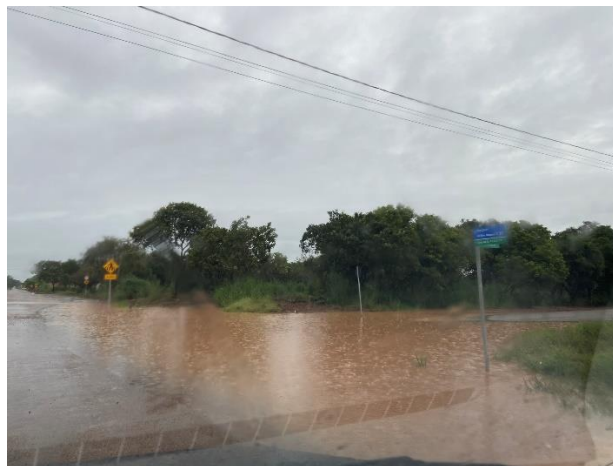
**Alagamentos pontuais. Guias impedem bom escoamento, represando água na via. Sub-dimensionamento da quantidade de bueiros. Falta de manutenção (limpeza e dragagem) dos bueiros existentes.**

*Alagamento significativo e limitante para a circulação de veículos. Ausência de bueiros neste ponto.*

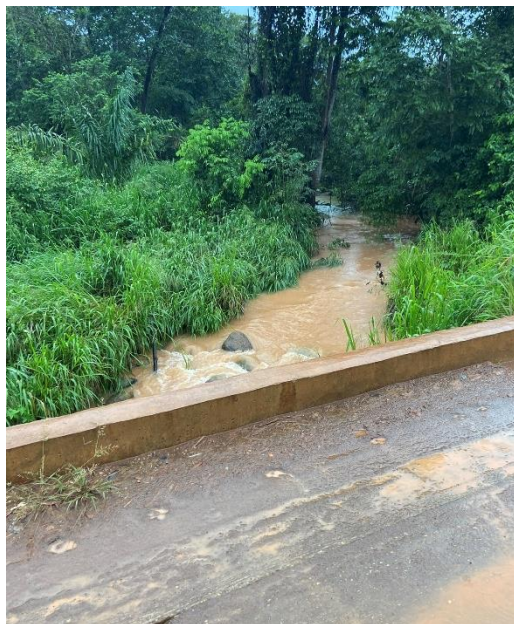
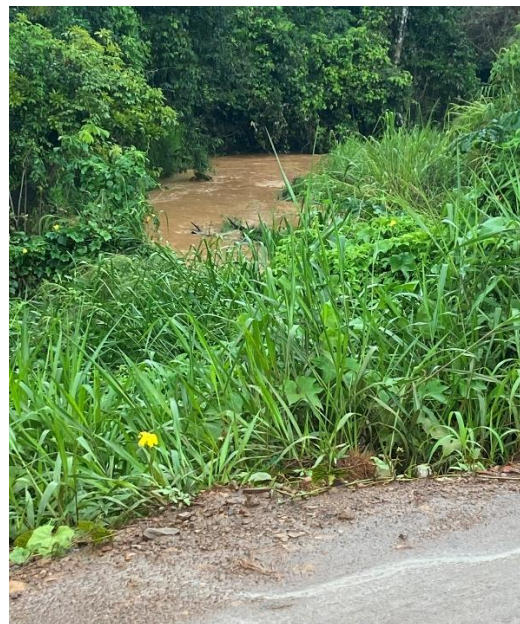
**Vegetação muito alta, arruamento sem calçamento, nem intervenções ou dispositivos para drenagem da via.**

*Vista do Córrego Taquari sob pequeno pontilhão.*

*Vegetação invadindo a via.*

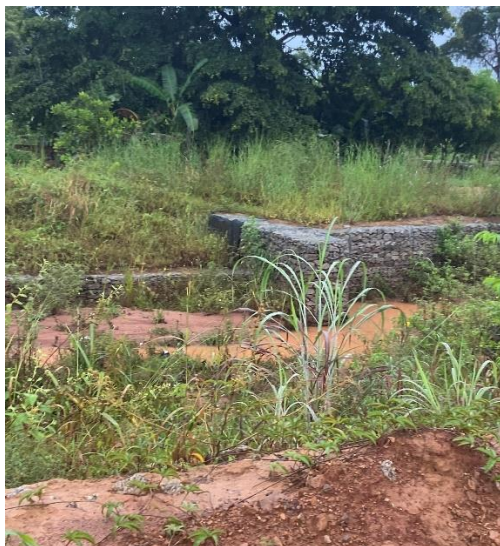
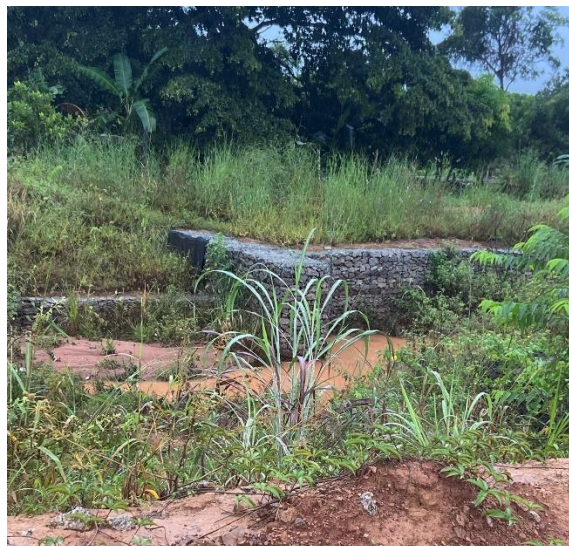
**Vegetação obstruindo os acessos. Assoreamento. Estruturas desprotegidas. Acesso irrestrito, sem nenhum tipo de sinalização ou identificação. Falta de manutenção (limpeza e dragagem).**

*Dispositivo de lançamento em estrutura de Gabiões, observa-se assoreamento e falta de manutenção (vegetação muito alta, assoreamento)*

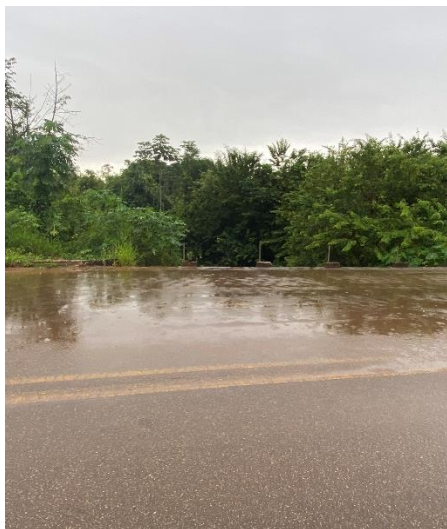
**Infestação vegetal, arruamento sem calçamento, intervenções para drenagem insuficientes.**

*Vista sobre tubulação de passagem.*

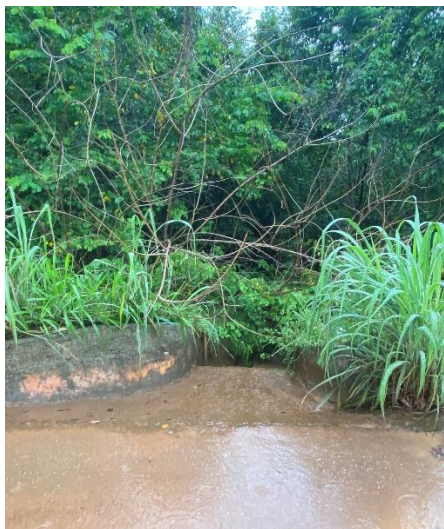
*Descarga de drenagem superficial da via.*

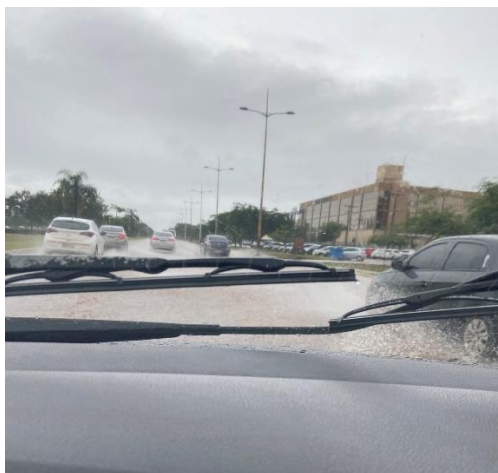
**Alagamentos pontuais. escoamento superficial ineficiente na via, circulação de veículos prejudicada. Aparente sub-dimensionamento da quantidade de bueiros ao longo da Av. LO-19. Falta de manutenção (limpeza e dragagem) dos bueiros existentes.**

*Diversos locais ao longo da Av. Teotônio Segurado apresentam alagamentos devido ao represamento da água, em geral na faixa de rolamento direita.*

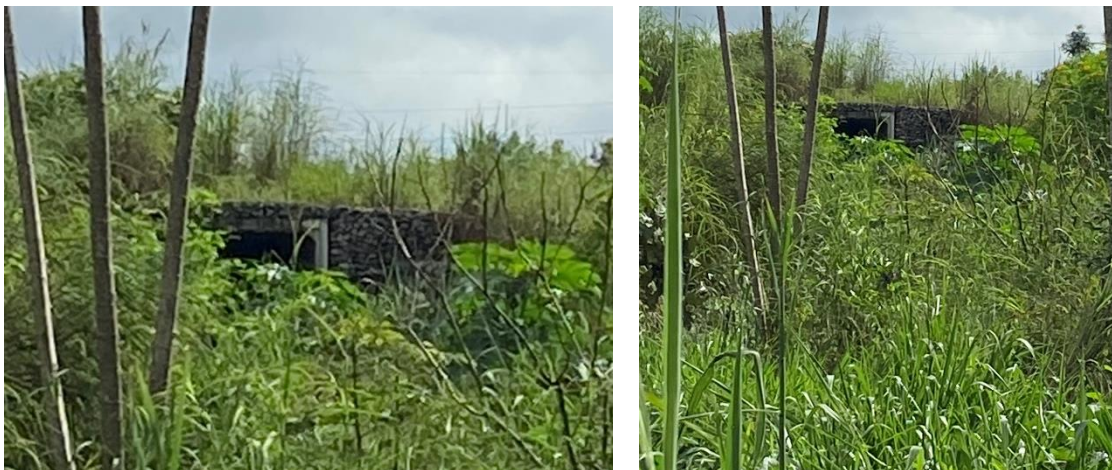
**Vegetação muito densa, alta e obstruindo o acesso que não tem nenhuma sinalização/identificação. Estrutura do Ponto de lançamento em Gabiões, operacional, mas sem manutenção preventiva, nem monitoramento regular.**

*Desemboque de galeria de drenagem sem acesso para manutenção preventiva.*

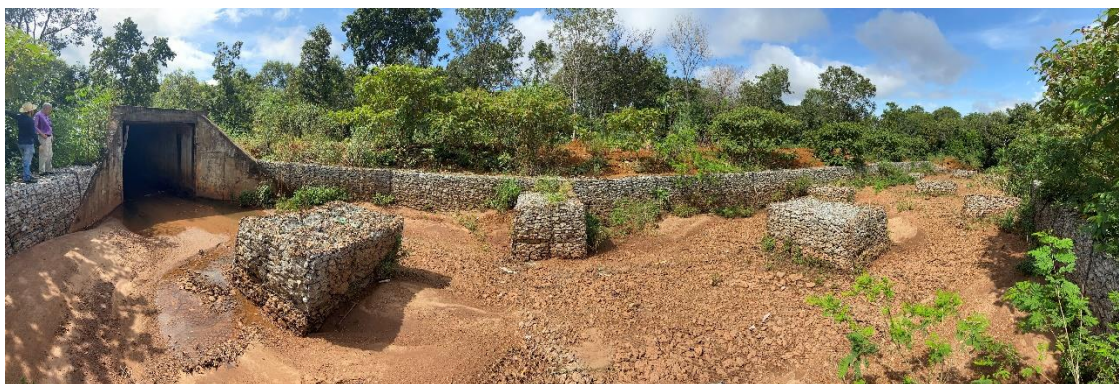
**Depósito de entulho no acesso ao dispositivo. Assoreamento. Estrutura do Ponto de lançamento em Gabiões, operacional, mas sem manutenção preventiva, nem monitoramento regular. Velocidade de escoamento elevada, ocasionando deformações nos blocos de dissipação, bem como perda de material (brita escapando através da malha). Colchões dos gabiões sendo erodidos, necessária revisão de projeto executivo.**

*Vista Panorâmica da estrutura*

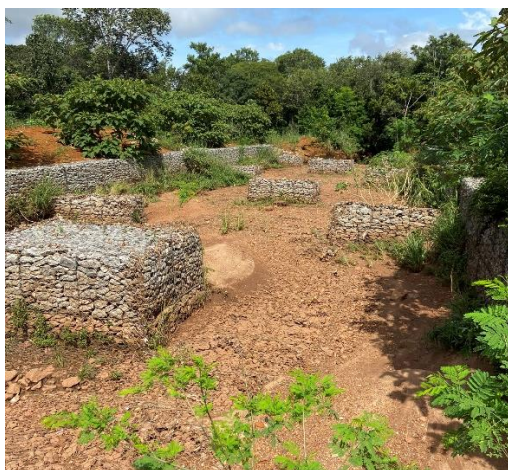
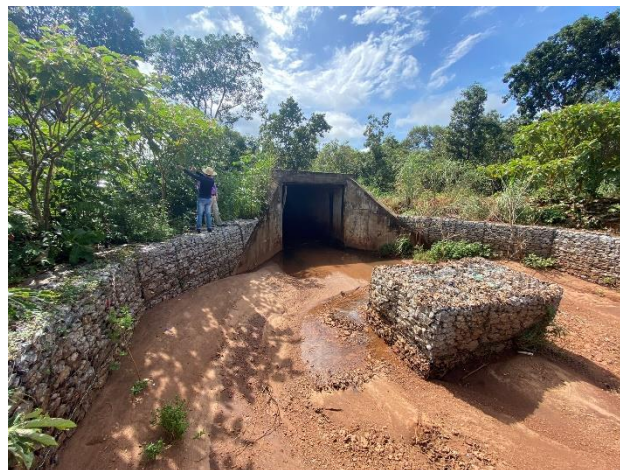
*Blocos de dissipação de energia apresentam deformações e perda de volume (brita escapando pela malha).*

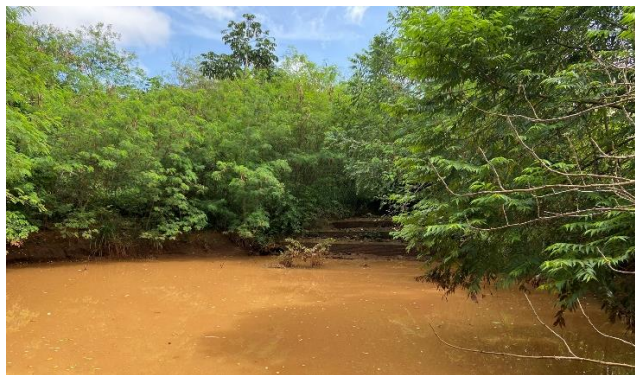
**Vegetação obstruindo o acesso, nenhuma sinalização/identificação das estruturas (galeria e escada hidráulica). Vazões e velocidade de escoamento elevada, ocasionando carreamento de material (pedregulhos e sedimentos). Ravinamento e Erosão.**

*Observa-se o desemboque da galeria de drenagem, com formação de represamento à jusante.*

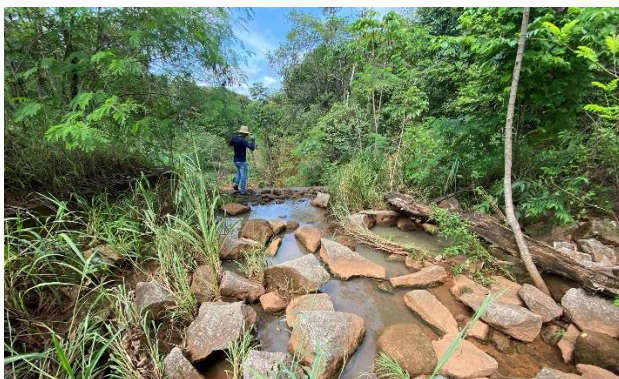
*Altas vazões e velocidade de escoamento ocasionando carreamento de pedregulhos*

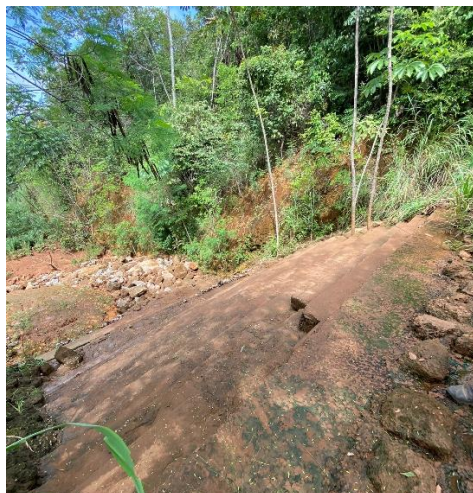
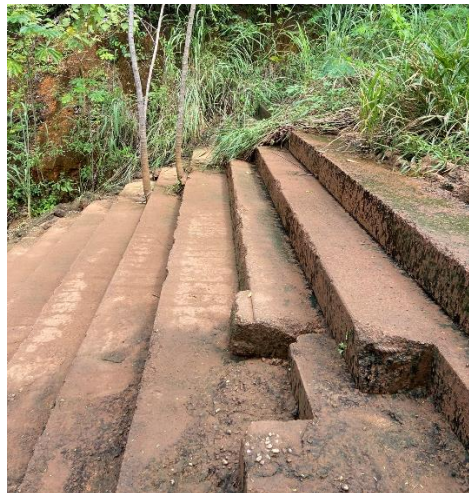
*Estrutura de dissipação de energia (escada hidráulica) em boas condições*

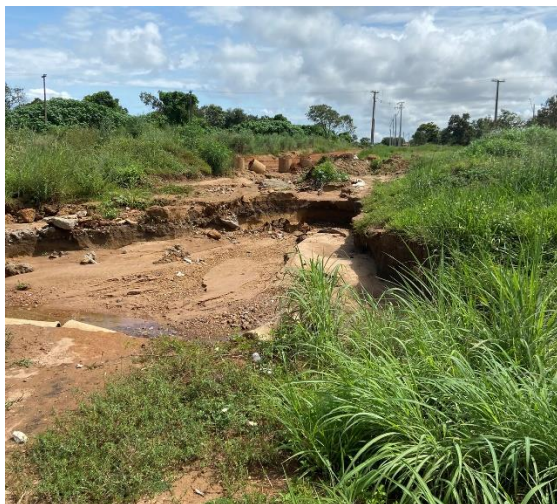
**Vegetação muito densa, alta e obstruindo o acesso ao canal de drenagem, comprometendo limpeza e dragagem. Nenhuma sinalização/identificação das estruturas. Transições inadequadas entre canal (a céu aberto) e galeria, com dimensão de emboque insuficiente para coletar vazão de montante. Estrutura sem proteções e mal assentada sob a via de circulação.**

*Erosão, assoreamento*

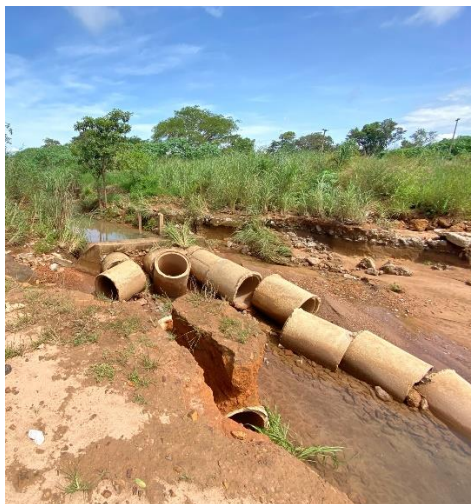
*Estrutura colapsada*

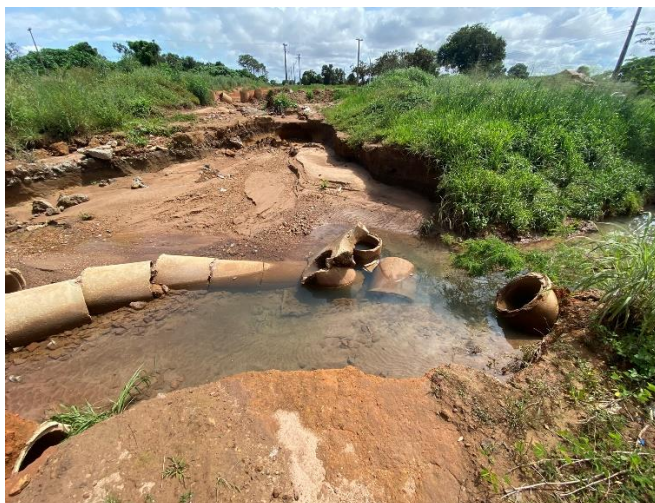
*Estrutura assentada superficialmente, sem adequado alicerçamento sob via de circulação*

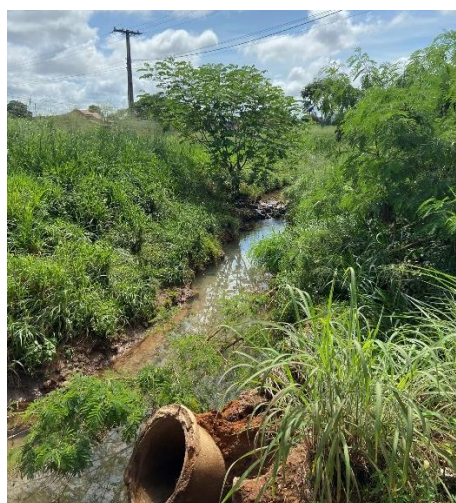
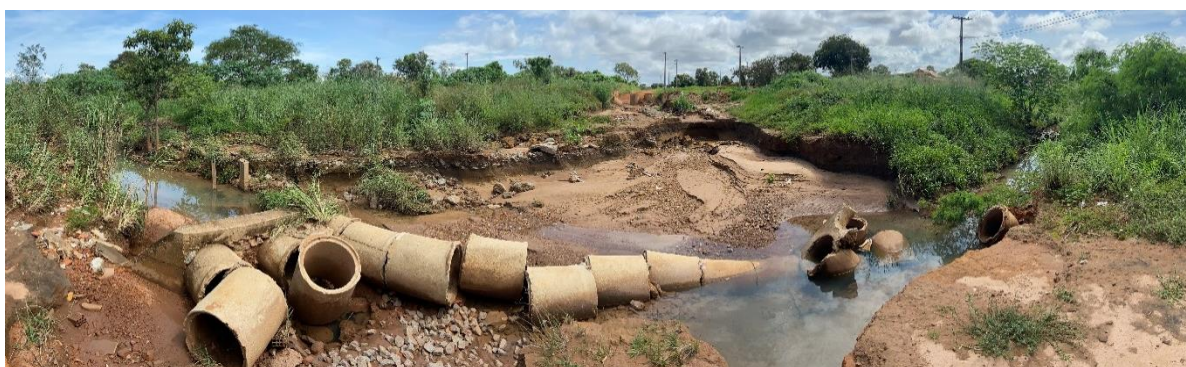
*Vista Geral da estrutura colapsada (canal à céu aberto à montante e à jusante)*

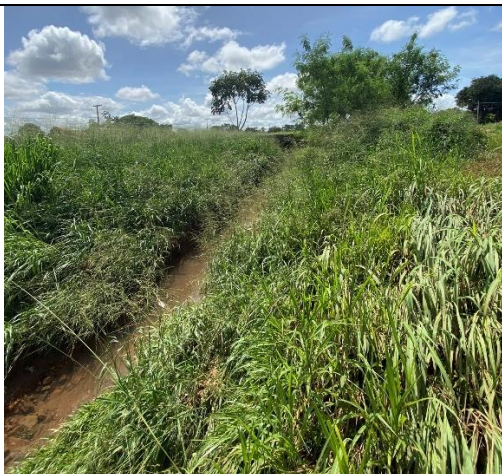
*Canal de drenagem (vista à montante)*

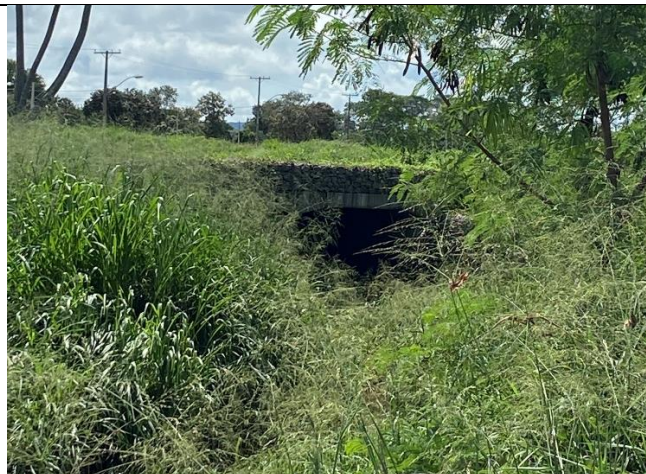
*Acesso ao desemboque da galeria obstruído por vegetação*

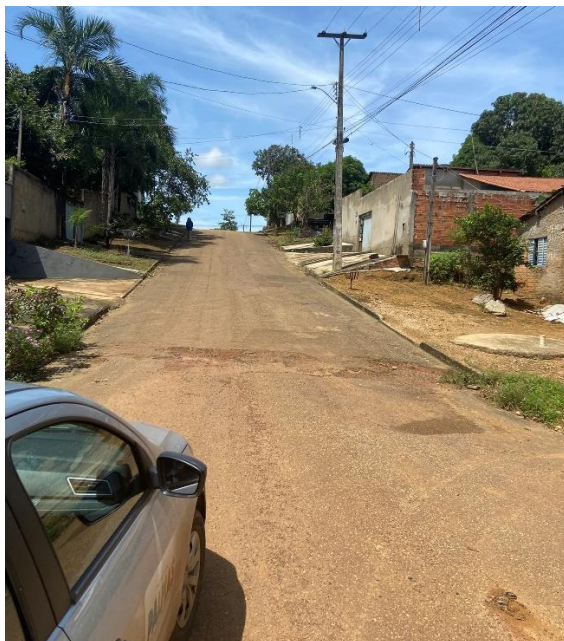
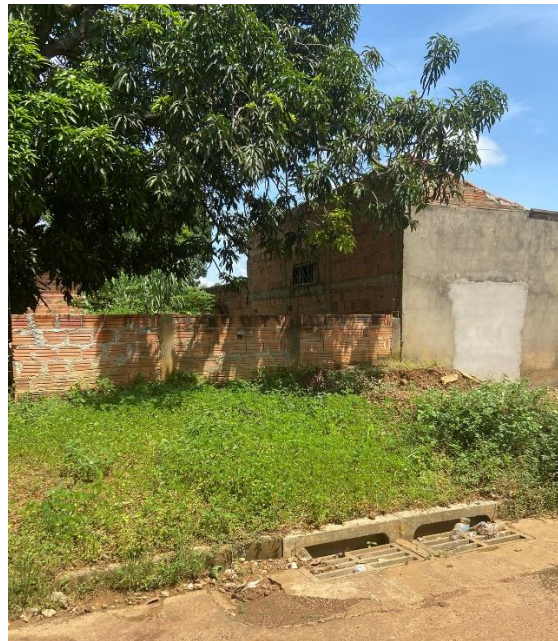
**Lotes regularizados em fundo de vale, com inundação ocasionada pelos afluentes do Córrego Machado, redes insuficientes para a vazão necessária.**

*Fundo de vale (Córrego Machado) e Bocas-de-Lobo insuficientes para coletar a vazão das chuvas intensas*

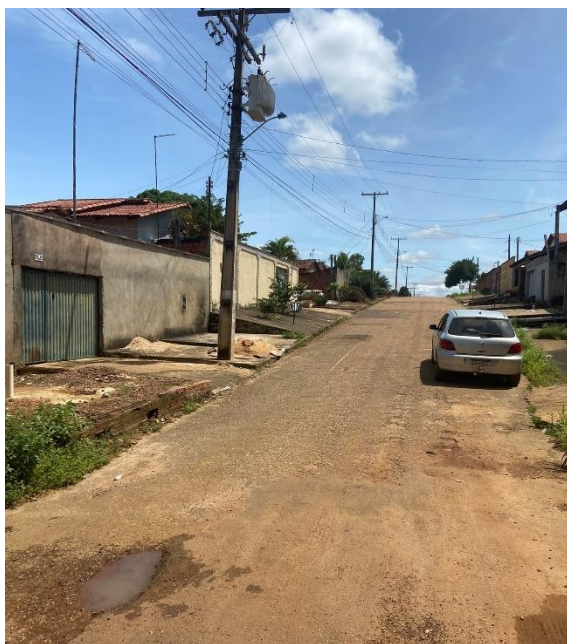
*Pavimentação sem guias nem bueiros*

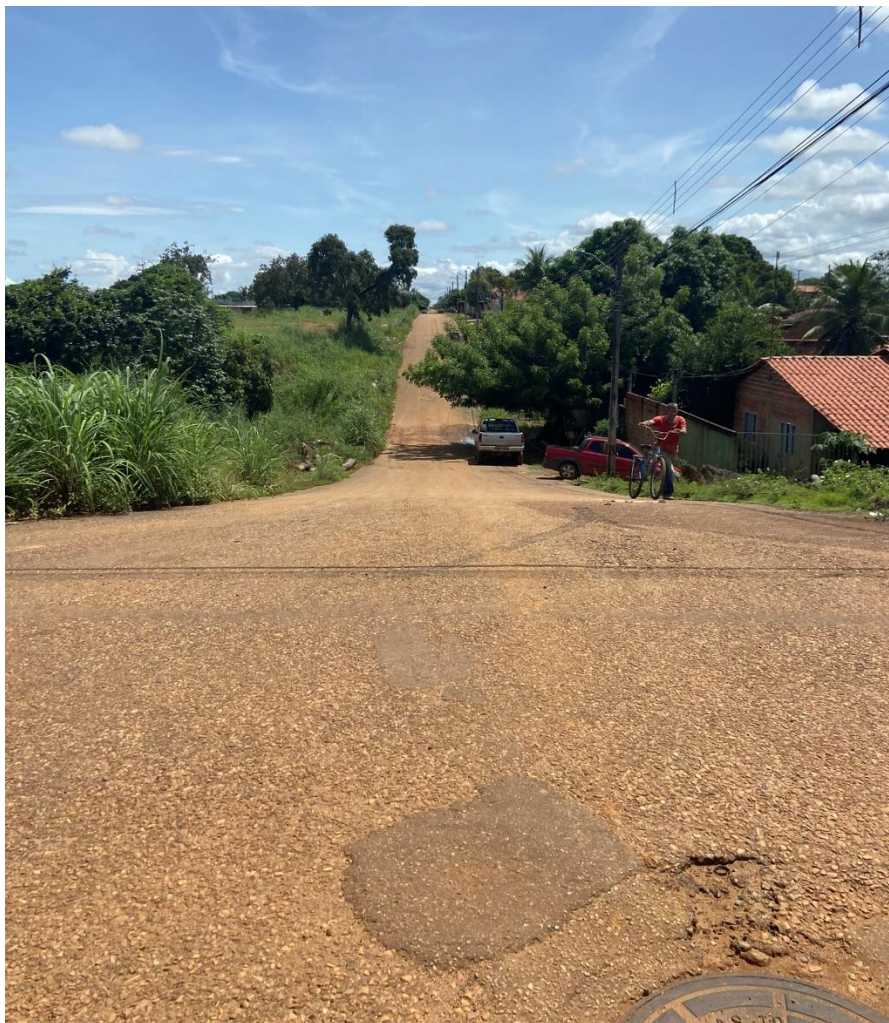
**Lotes regularizados em fundo de vale, com inundação ocasionada pelos afluentes do Córrego Machado, redes insuficientes para a vazão necessária.**

*Fundo de vale de afluente do Córrego Machado, sem devida estrutura de coleta de águas pluviais.*

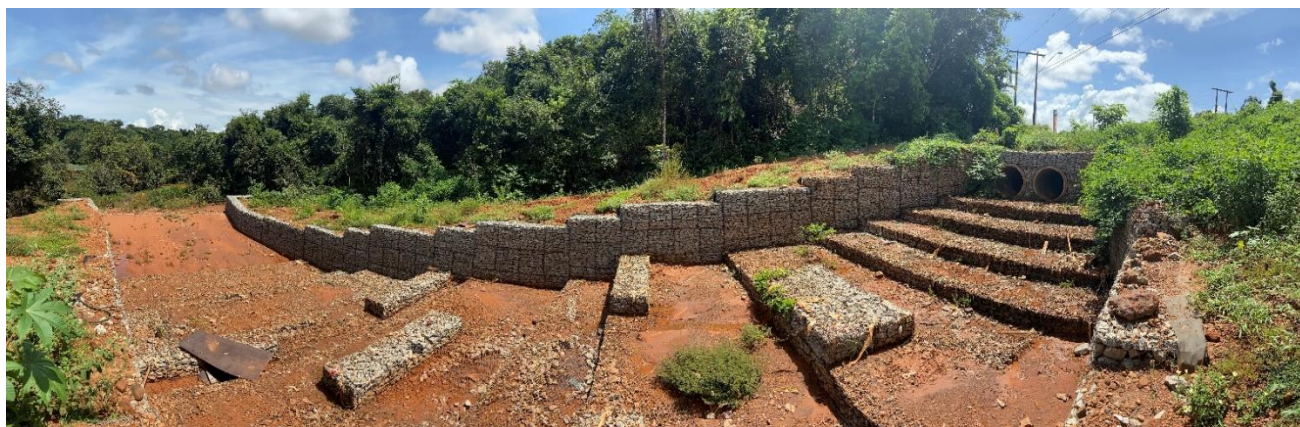
**Estrutura em Gabiões, operacional, mas sem manutenção preventiva, nem monitoramento regular. Assoreamento. Velocidade de escoamento elevada, ocasionando deformações nos blocos de dissipação, bem como perda de material (brita escapando através da malha).**

*Vista Panorâmica do Ponto de Lançamento – observa-se deposição de sedimentos, entulho, perda de material dos gabiões e vegetação a ser removida, para evitar obstruções.*

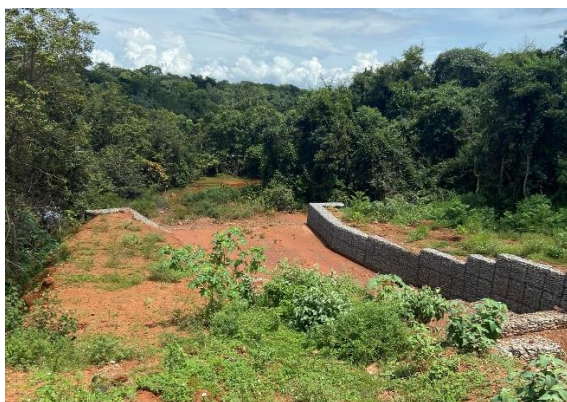
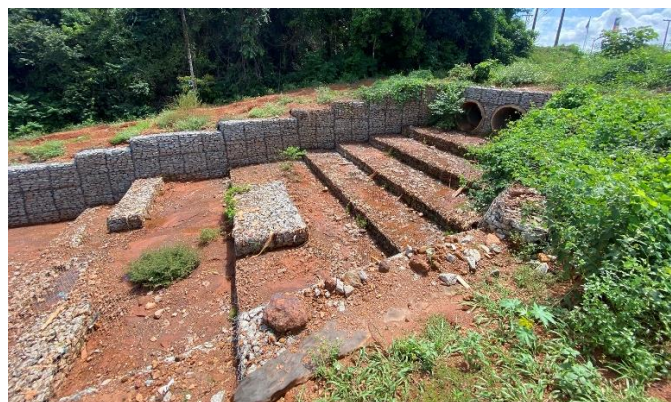
*Vista da estrutura, que direciona as águas ao lago do parque Cesamar (à jusante – esquerda)*
