**AGÊNCIA DE REGULAÇÃO, CONTROLE E FISCALIZAÇÃO DE SERVIÇOS PÚBLICOS DE PALMAS**  
**SECRETARIA EXECUTIVA DE REGULAÇÃO E FISCALIZAÇÃO**  
**GERÊNCIA DE REGULAÇÃO E FISCALIZAÇÃO DE ÁGUA E ESGOTO**

**RELATÓRIO TÉCNICO**

### 8.1. ETE Norte

## 10. FATOS LEVANTADOS

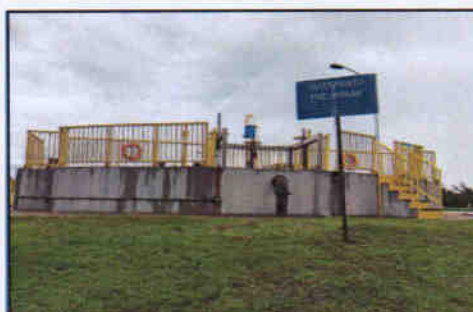
**Foto 5** - Vista do sistema de tratamento preliminar.

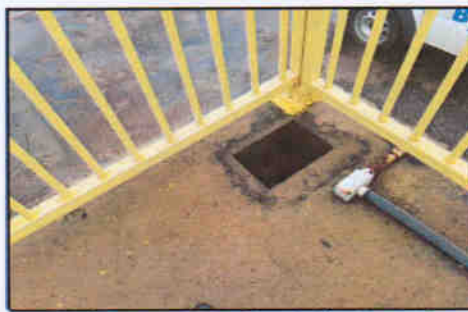
**Foto 6** – buraco sem proteção e sinalização no sistema preliminar.

| Descrição da não conformidade | Registro Fotográfico | Determinação |
|---|---|---|
| Buraco sem proteção e sinalização no sistema preliminar. | Foto 6 | <ul style="list-style-type: none"><li>• Instalação da tampa de proteção.</li></ul> |

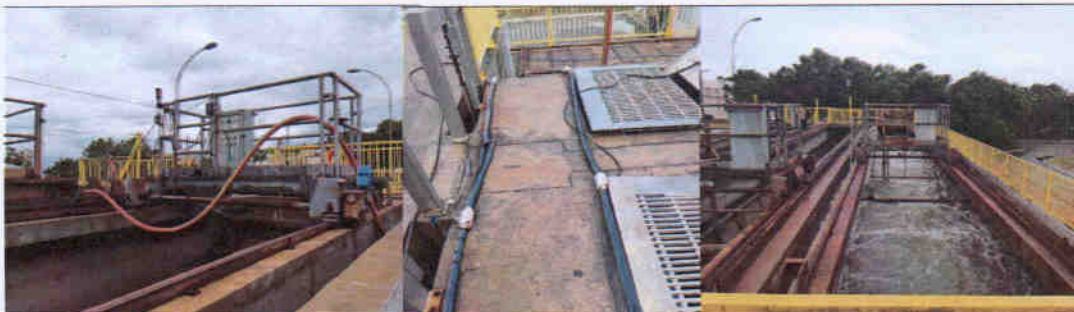
**Foto 7-** Estrutura sistema com partes enferrujadas, canaletas de proteção de fios quebrados, fio soltos, cordas, sem sinalização de advertência e proteção.

| Descrição da não conformidade | Registro Fotográfico | Determinação |
|---|---|---|
| Estrutura sistema com partes enferrujadas, canaletas de proteção de fios quebrados, fio soltos, cordas, sem sinalização de advertência e proteção. | Foto 7 | <ul style="list-style-type: none"><li>• Manutenção dos equipamentos;</li><li>• Instalações elétricas atender normas Regulamentadoras e técnicas;</li><li>• Atender normas de segurança proteção contra riscos capazes de ameaçar segurança e a sua saúde de pessoas;</li><li>• Identificação e instalação de placas de sinalização de segurança.</li></ul> |

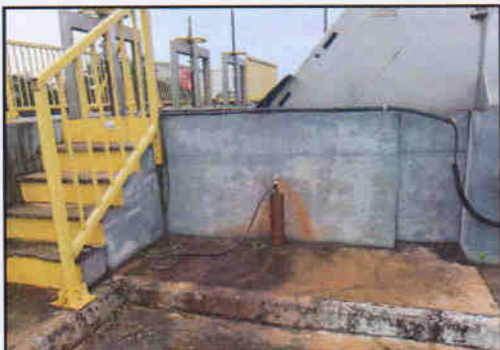
**Foto 8-** Torneira com mangueira sem identificação e informação do tipo de líquido e advertência quanto ao uso.

| Descrição da não conformidade | Registro Fotográfico | Determinação |
|---|---|---|
| Torneira com mangueira instalada sem identificação e informação do tipo de líquido e advertência quanto ao uso. | Foto 8 | <ul style="list-style-type: none"><li>• Atender normas de segurança proteção contra riscos capazes de ameaçar segurança e a sua saúde de pessoas;</li><li>• Identificação e instalação de placas de sinalização de segurança.</li></ul> |

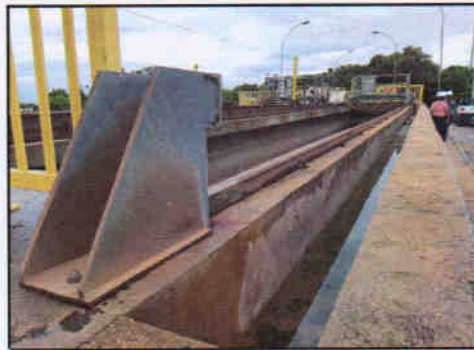
**Foto 9-** vista da vala do decantador com água da chuva.

| Descrição da não conformidade | Registro Fotográfico | Determinação |
|---|---|---|
| Vista da vala do decantador com acúmulo de água da chuva. | Foto 9 | <ul style="list-style-type: none"><li>• Atender normas para construção civil e técnicas;</li><li>• Atender normas de segurança proteção contra riscos capazes de ameaçar segurança e a sua saúde de pessoas;</li></ul> |

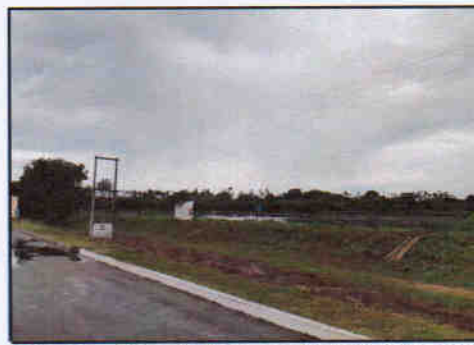
**Foto 11 -** Vista da lagoa aerada que funciona como equalizador de vazão.

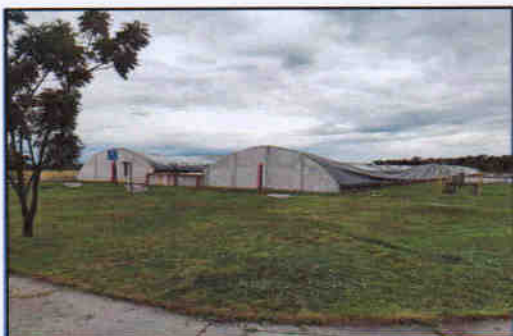
**Foto 12-** Vista do Estrutura dos reatores anaeróbios.

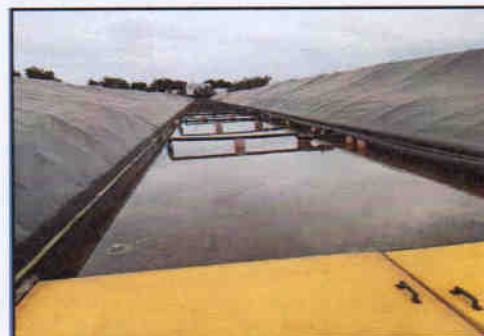
**Foto 13-** Acumulo de água entre reatores.

| Descrição da não conformidade | Registro Fotográfico | Determinação |
|---|---|---|
| Acúmulo de água entre reatores, falha no sistema de drenagem | Foto 13 | <ul style="list-style-type: none"><li>• Atender normas para construção civil e técnicas;</li><li>• Atender normas de segurança proteção contra riscos capazes de ameaçar segurança e a sua saúde de pessoas;</li></ul> |

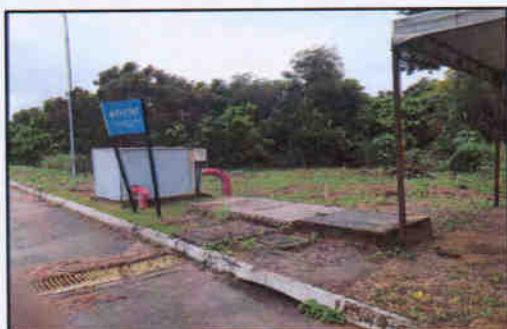
**Foto 14** – vista do biofiltro e coleta de gases.

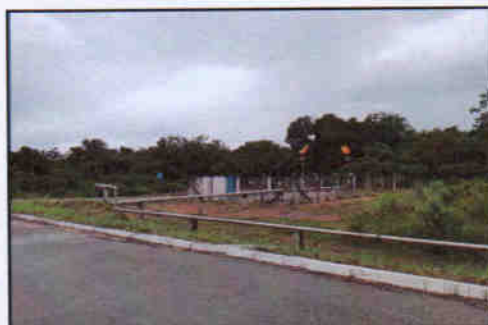
**Foto 15** - Vista do Queimador de gás.

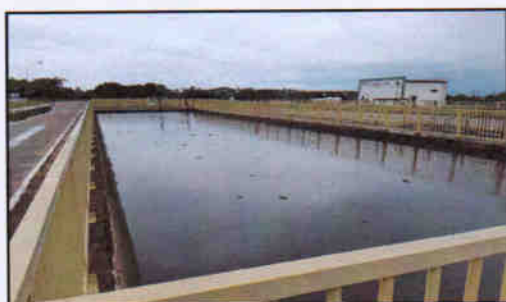
**Foto 16** – vista geral do decantador.

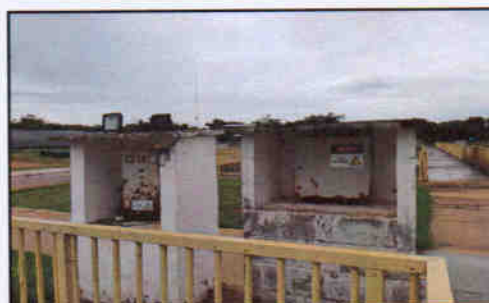
**Foto 17** – Pannel de controle de eletricidade em estado de conservação crítico.

| Descrição da não conformidade | Registro Fotográfico | Determinação |
|---|---|---|
| Painel de eletricidade em estado de conservação crítico. | Foto 17 | <ul style="list-style-type: none"><li>• Manutenção dos equipamentos;</li><li>• Instalações elétricas atender normas Regulamentadoras e técnicas;</li><li>• Atender normas de segurança proteção contra riscos capazes de ameaçar segurança e a sua saúde de pessoas;</li><li>• Identificação e instalação de placas de sinalização de segurança.</li></ul> |

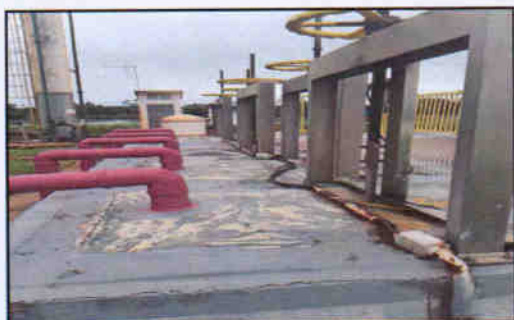
**Foto 18-** Tubulação da fiação em estado de conservação crítico /enferrujada.

| Descrição da não conformidade | Registro Fotográfico | Determinação |
|---|---|---|
| Tubulação da fiação em estado de conservação crítico /enferrujada; | Foto 18 | <ul style="list-style-type: none"><li>• Manutenção dos equipamentos;</li><li>• Instalações elétricas atender normas Regulamentadoras e técnicas;</li><li>• Atender normas de segurança proteção contra riscos capazes de ameaçar segurança e a sua saúde de pessoas;</li><li>• Identificação e instalação de placas de sinalização de segurança.</li></ul> |

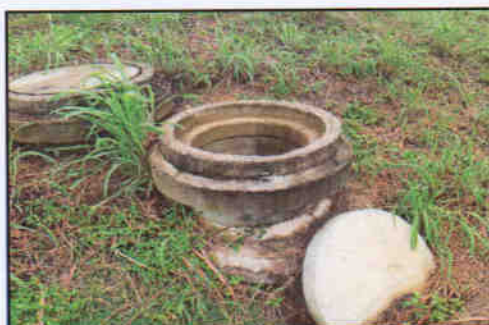
**Foto 19** – PV sem tampa e identificação.

| Descrição da não conformidade | Registro Fotográfico | Determinação |
|---|---|---|
| PV sem tampa e identificação | Foto 19 | <ul style="list-style-type: none"><li>• Providenciar a vedação adequada;</li><li>• Identificação e instalação de placas de sinalização de segurança.</li></ul> |

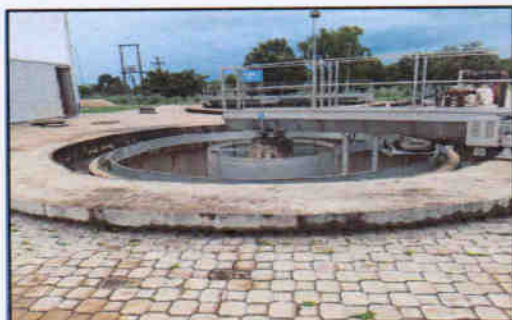
**Foto 20** – vista do flutador sem grade de proteção, placa de advertência e indicação dos riscos.

| Descrição da não conformidade | Registro Fotográfico | Determinação |
|---|---|---|
| Flotadores sem sinalização e indicação dos riscos | Foto 20 | <ul style="list-style-type: none"><li>• Identificação e instalação de placas de sinalização de segurança.</li><li>• Indicações de risco existente.</li></ul> |

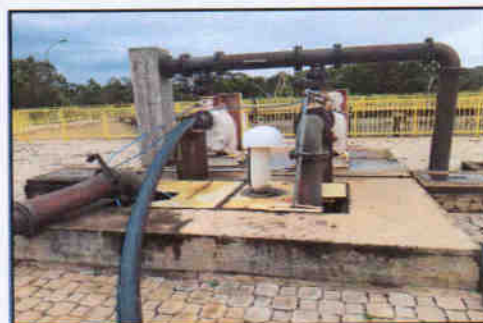
**Foto 21** – Tampa de vedação enferrujada, falta placas de advertência e riscos.

| Tampa de vedação enferrujada e com falha na vedação, falta sinalização de segurança. | Foto 21 | <ul style="list-style-type: none"><li>• Identificação e instalação de placas de sinalização de segurança.</li><li>• Medidas de proteção;</li><li>• Indicações de risco existente;</li><li>• Manutenção dos equipamentos.</li></ul> |

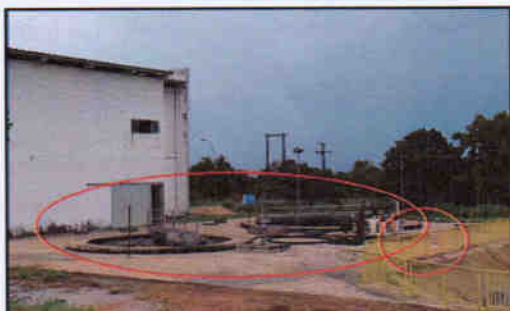
**Foto 22** – Vista do flotador sem guarda corpo(a esquerda), falha na grade de proteção do tanque de lodo(a direita).

| Vista do flutador sem guarda corpo(a esquerda), falha na grade de proteção do tanque de lodo(a direita). | Foto 22 | <ul style="list-style-type: none"><li>• Reparos na grade proteção;</li><li>• Identificação e instalação de placas de sinalização de segurança.</li></ul> |

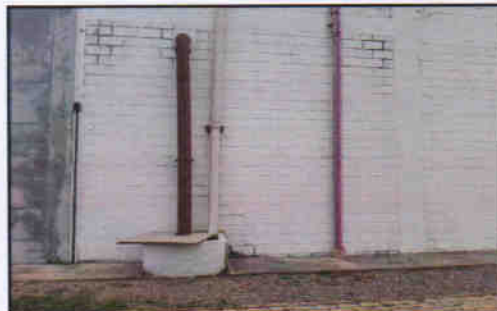
**Foto 23** – Tampa de vedação solta, falta placas de indicação da tubulação e riscos.

| Tampa de vedação solta, falta placas de indicação da tubulação e riscos. | Foto 23 | <ul style="list-style-type: none"><li>• Reparos na tampa de vedação;</li><li>• Instalação de placas de sinalização de segurança;</li><li>• indicações de risco existente .</li></ul> |

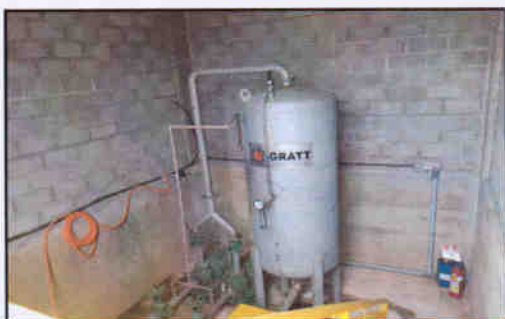
**Foto 24** – Falta identificação, placa de advertência do perigo e a placa de sinalização do extintor em cima de um galão de plástico.

| Falta identificação, placa de advertência do perigo e a placa de sinalização do extintor em cima de um galão plástico. | Foto 24 | <ul style="list-style-type: none"><li>• Identificação e instalação de placas de sinalização de segurança;</li><li>• Indicações de risco existente .</li></ul> |

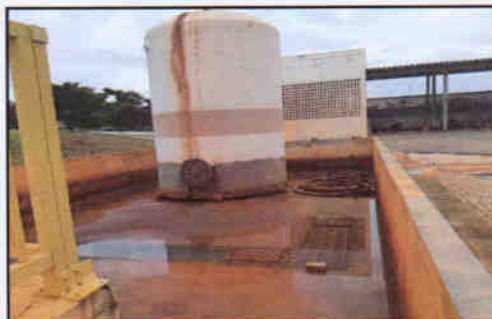
**Foto 25** – Mangueira jogada, acúmulo de água, falta identificação e placa de advertência.

| Mangueira jogada e acúmulo de água parada, falha na drenagem, falta identificação e placa de sinalização de proteção; | Foto 25 | <ul style="list-style-type: none"><li>• Atender normas para construção civil e técnicas;</li><li>• Informações sobre produtos químicos utilizados;</li><li>• Instalação de placas de identificação do processo;</li><li>• Instalação de placas de sinalização de segurança.</li></ul> |

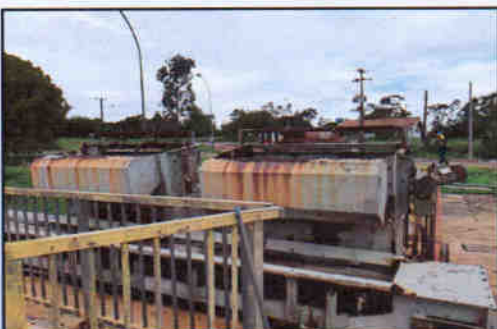
**Foto 26** – Vista do sistema de gradeamento mecanizado com presença de ferrugem e falta de manutenção.

| Vista do sistema de gradeamento mecanizado com presença de ferrugem e falta de manutenção. | Foto 26 | <ul style="list-style-type: none"><li>• Manutenção dos equipamentos;</li><li>• Instalações elétricas deverão atender normas Regulamentadoras e técnicas;</li><li>• Atender normas de segurança proteção contra riscos capazes de ameaçar segurança e a sua saúde de pessoas;</li><li>• Instalação de placas de identificação do processo;</li><li>• Instalação de placas de sinalização de segurança.</li></ul> |

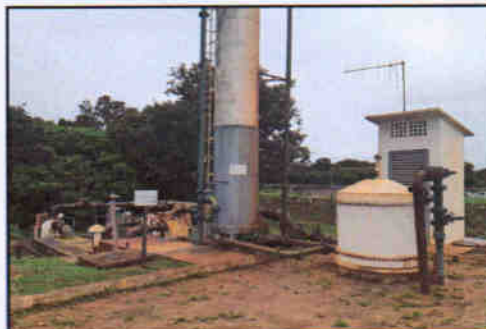
**Foto 27** – Falta placa de identificação, e placas de sinalização e advertência de perigo mau estado de conservação.

| Falta placa de identificação, e placas de sinalização e advertência de perigo mau estado de conservação. | Foto 27 | <ul style="list-style-type: none"><li>• Atender normas de segurança proteção contra riscos capazes de ameaçar segurança e a sua saúde de pessoas;</li><li>• Instalação de placas de sinalização de segurança;</li><li>• Indicações de risco existente .</li></ul> |

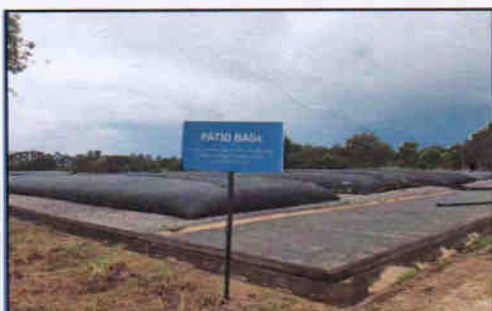
**Foto 28** – Disposição do lodo em Patio de Bags com devida sinalização.

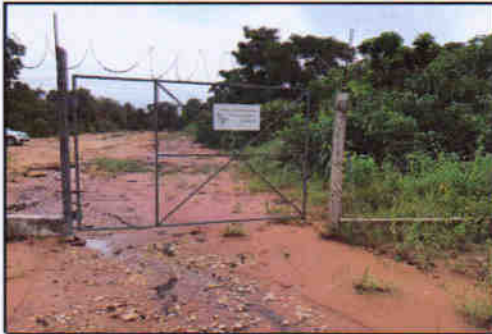
**Foto 30**– Portão de acesso a área do emissário, a área é possível identificar processo erosivo e carreamento do solo sentido ao lago.

| Vista do portão de acesso a área do emissário, na área é possível identificar processo erosivo e carreamento solo sentido ao lago. | Foto 31 | <ul style="list-style-type: none"><li>• Recuperação da area para evitar problemas de erosão e o assoreamento.</li></ul> |

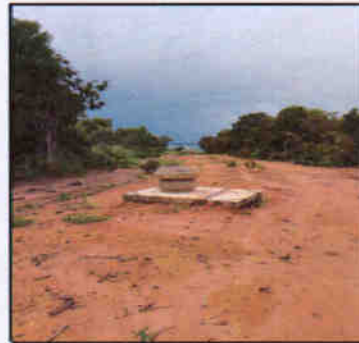
**Foto 31** – Vista da área em que fica enterrado o emissário que transporta o esgoto tratado para ser lançado no lago UHE.

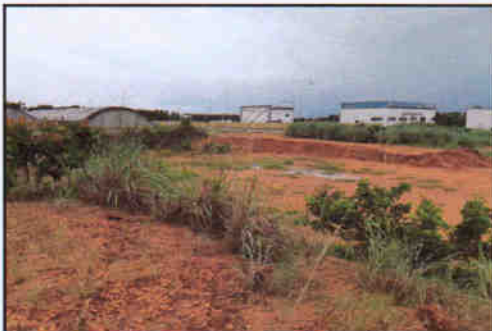
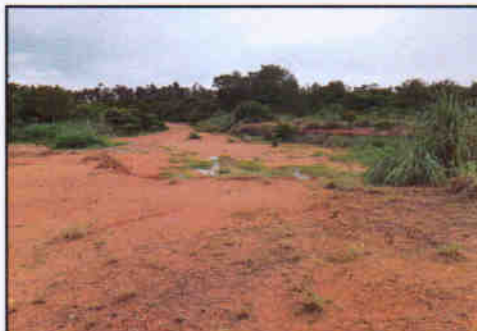
**Foto 32**– Área para futuras ampliação do sistema, foi identificado solo em processo erosivo.

**Foto 33**– Área para futuras ampliação do sistema, foi identificado solo em processo erosivo e carreamento do solo sentido área verde.

| Areá para futura ampliação do sistema, foi identificado solo em processo erosivo e carreamento do solo sentido área verde. | Fotos 32 e 33 | <ul style="list-style-type: none"><li>• Recuperação da area conforme preve a legislação ambiental.</li></ul> |
