DIAGNÓSTICO DA SITUAÇÃO DA DRENAGEM URBANA E IDENTIFICAÇÃO DOS PONTOS CRÍTICOS

RELATÓRIO PRELIMINAR
Município de Palmas, TO

Data/ Edição	Autoria	Aprovação
<i>04.07.22 – ver 01</i>	<i>Julio Fagundes Neves</i>	<i>Equipe INFRA</i>

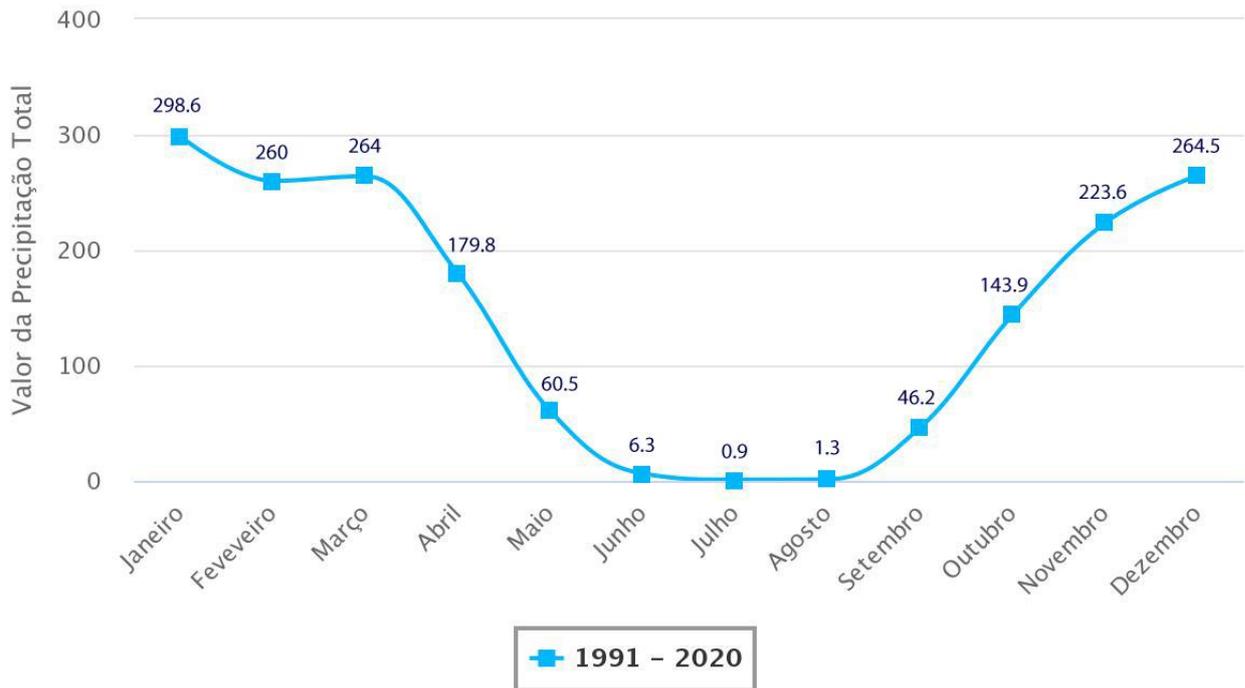
Figura 1-I: Normais de Precipitação Acumulada (1991-2020)

Em Palmas, o regime de chuvas é bem caracterizado com estações bem marcadas, no caso a estação chuvosa ou úmida e a estação seca ou de estiagem. No primeiro período, que vai em geral de outubro a abril, as precipitações são intensas (com normais maiores que 80mm/24 h) e sua recorrência quase que diária. O índice de precipitação total tem uma média de 1600 mm/ano, com a maior parte concentrada em 150 dias. Nos meses de abril a outubro, as chuvas são muito reduzidas, inclusive elas praticamente inexistem entre junho e agosto. A **Figura 1-I** exibe as Normais de Precipitação acumulada para a estação de Palmas do INMET (cód: 83033 / Latitude-10,18° /Longitude -48,3° / Altitude 280 m), que mostra a redução dos totais precipitados para os meses de verão.

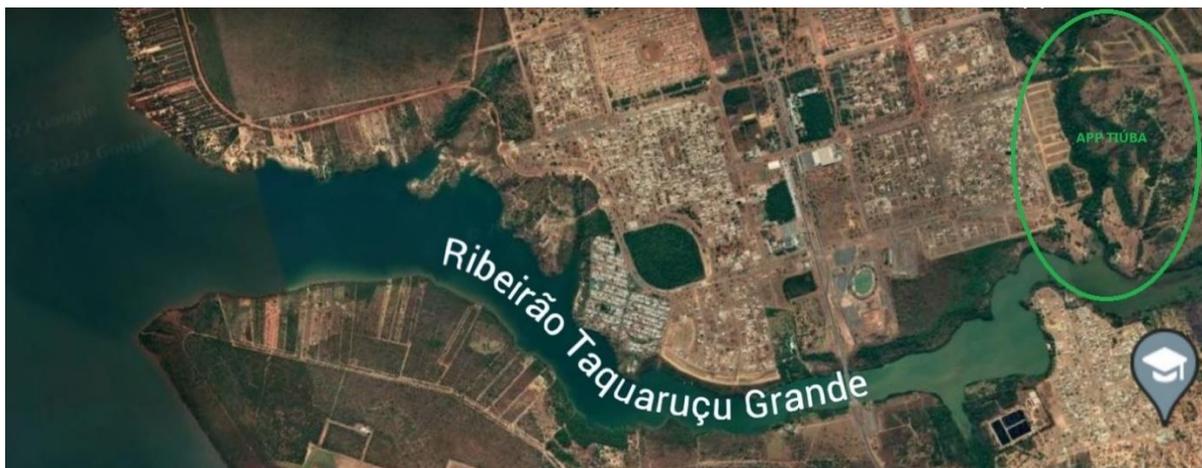
Figura 1-III: Visão Geral do Ribeirão Taquaruçu Grande (e localização da APP Tiúba)

No último terço do Ribeirão Taquaruçu Grande (**Figura 1-III**), a urbanização se torna mais intensa. Nesta área localiza-se uma parcela da cidade de Palmas e os bairros Taquaralto e Aurenly I, II e III, bem como o aeroporto de Palmas.

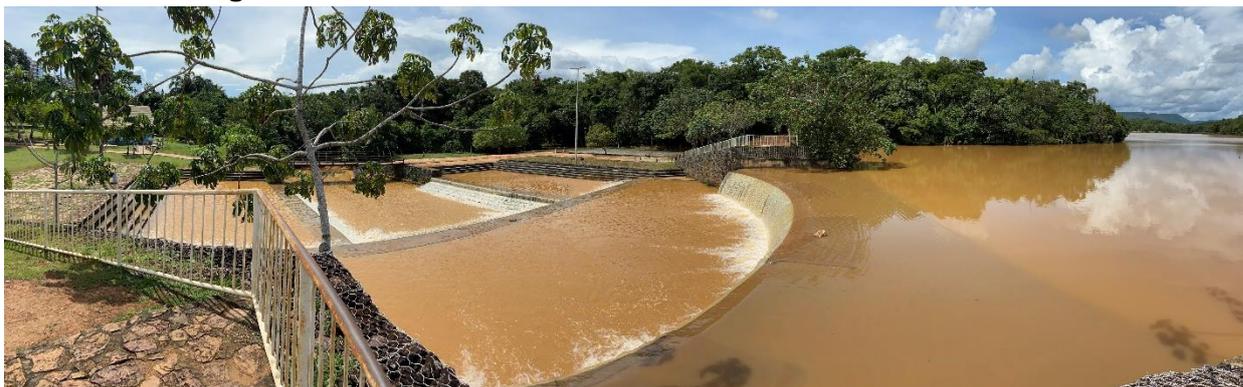
Figura 1-IV: Visão Geral do Lago Cesamar

O Lago Cesamar é formado por cinco afluentes cujo principal é o próprio córrego Brejo Comprido. Até a entrada do Lago, o Córrego Brejo Comprido possui extensão de 6.8 km. Ele cruza por baixo da Avenida NS-10 através de 3 galerias de 3 metros de largura e 3 metros de altura, totalizando uma área de 27 m² (ver **Figura 1-V**). Estas galerias possuem aproximadamente 60 metros de extensão. Considerando uma declividade de 0,001 m/m nas galerias, a capacidade máxima de escoamento das mesmas é de 65 m³/s.

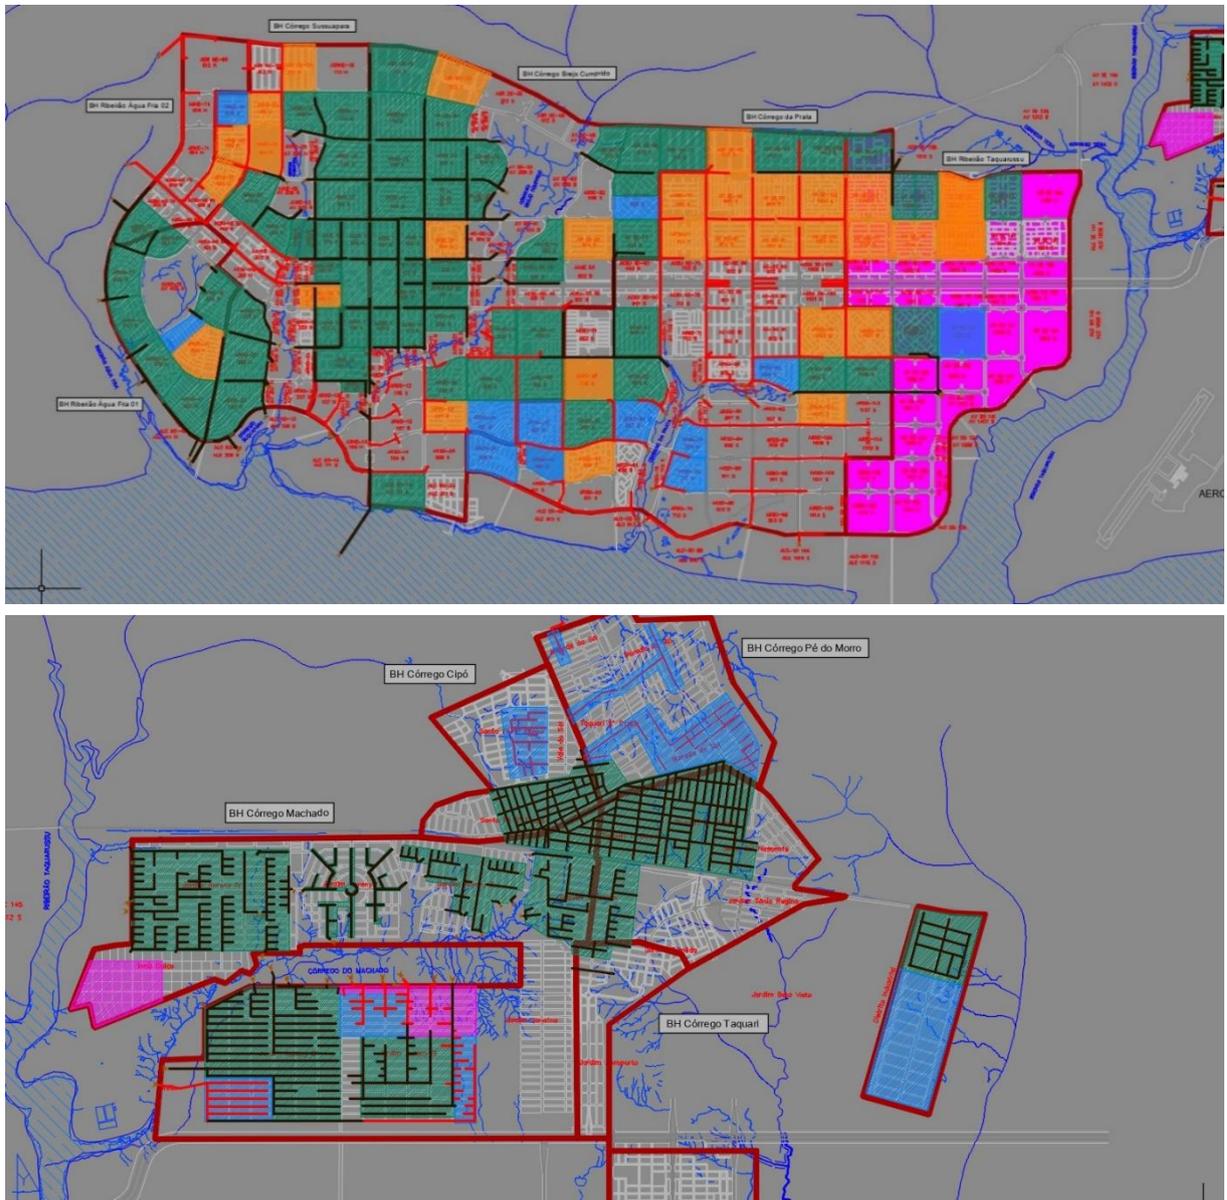
Figura 1-VII: Redes de Drenagem Executadas e Planejadas (2014)

A partir das plantas disponíveis de 2014 (**Figura 1-VII**) e da atualização observada durante as duas visitas técnicas para inspeção geral do sistema, a INFRA Engenharia e Consultoria estimou os novos valores de ICR para as principais bacias do município, para referenciar planejamento futuro e projetos eventualmente necessários para pleno atendimento às vazões do período chuvoso.

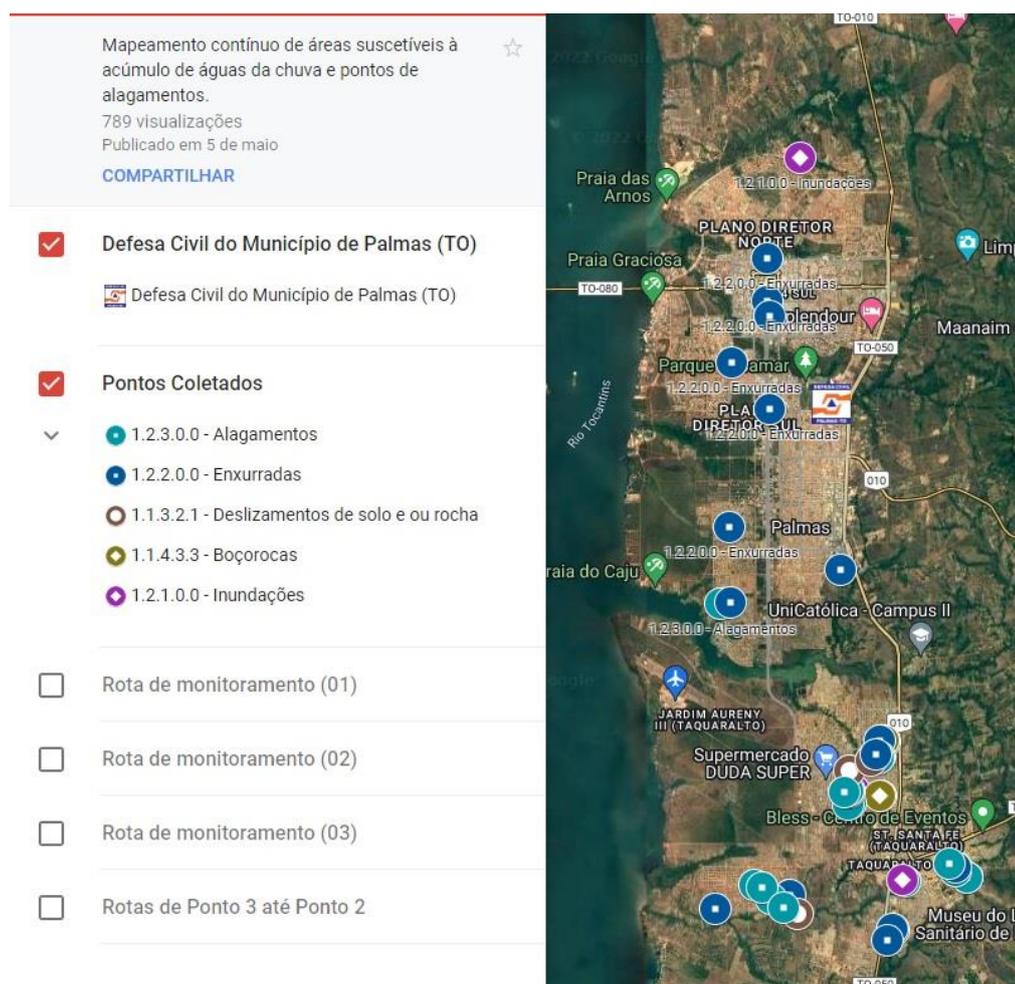
Figura 1-VIII: Mapeamento e Monitoramento da Defesa Civil (2022)

Desde 2019, a Defesa Civil do município tem monitorado e mapeado os pontos críticos de alagamentos, inundações, enxurradas e outros eventos gerados pelas chuvas (**Figura 1-VIII**), de forma regular. O registro dos eventos é feito através da inserção das informações coletadas no mapa que se encontra no link a seguir, atualizado, no mínimo anualmente.

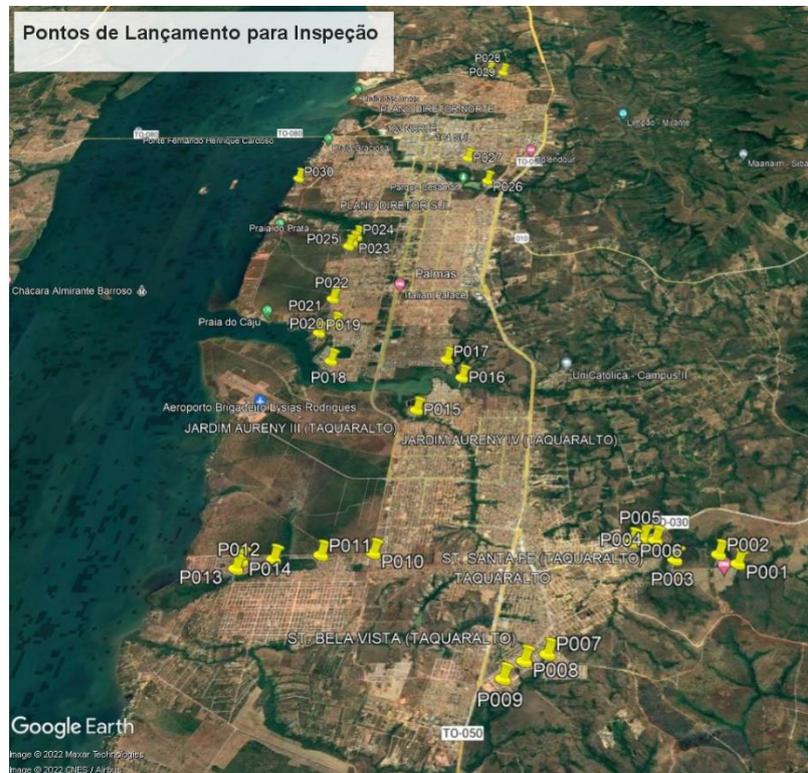
FIGURA 1-IX: Pontos definidos pela SEISP para inspeção da INFRA Engenharia

A equipe da INFRA Engenharia e Consultoria vistoriou em campo, durante duas visitas técnicas, realizadas em março de 2002 (locais e estruturas vistoriadas escolhidas à critério da INFRA Engenharia e Consultoria) e posteriormente em junho de 2022 (locais e estruturas vistoriadas escolhidas à critério da da SEISP – **Figura 1-IX**). Os pontos e locais foram elencados nos Laudos de Vistoria e Relatórios fotográficos, compilados em dois documentos, constantes do **Anexo II** e **Anexo III** deste documento.

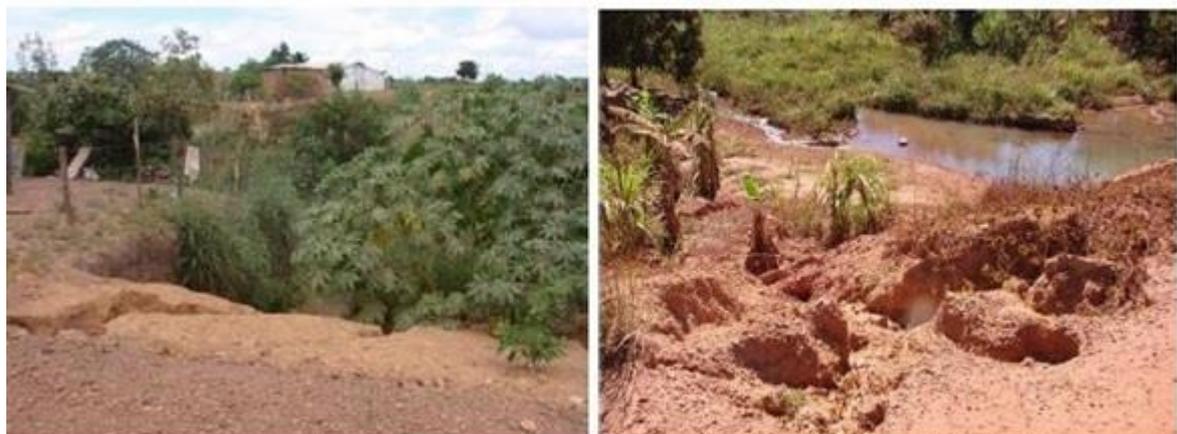
FIGURA 1-X: Processos erosivos na bacia do Córrego Machado – fonte: PMDU 2014

Como já se observou anteriormente (**Figura 1-X**), em praticamente todos os canais fluviais urbanos, seus tributários e afluentes mostram evidências de processos erosivos e assoreamento, tanto pelos mecanismos do escoamento superficial quanto pelo funcionamento da infraestrutura de drenagem, que apresentam descargas com grande energia proveniente dos volumes agrandados dos cursos d'água no período chuvoso.

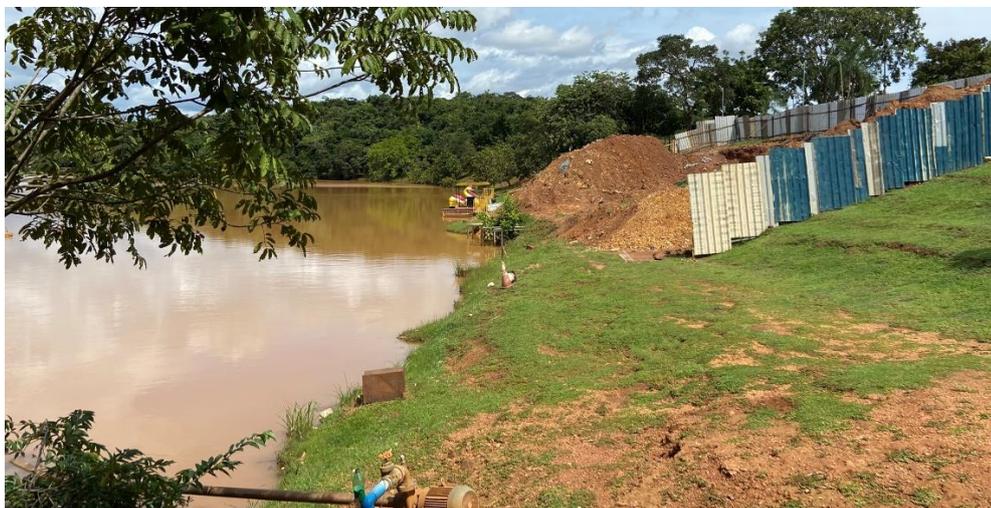
FIGURA 1-XI: Dragagem do acúmulo de sedimentos no Lago Cesamar

Outro local, onde sabidamente existe assoreamento constante, é o Lago Cesamar, onde observou-se regular dragagem (**Figura 1-XI**). As obras de retificação na entrada do lago para aumentar as velocidades de entrada e diminuir a deposição naquele pontos provocaram esse acúmulo aumentado, diminuindo a profundidade do lago perto do vertedor.

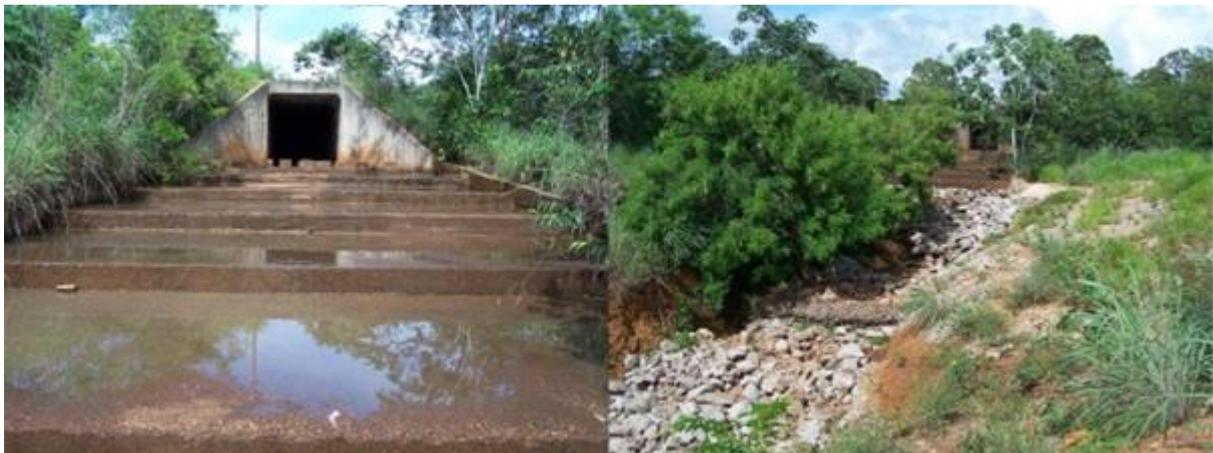
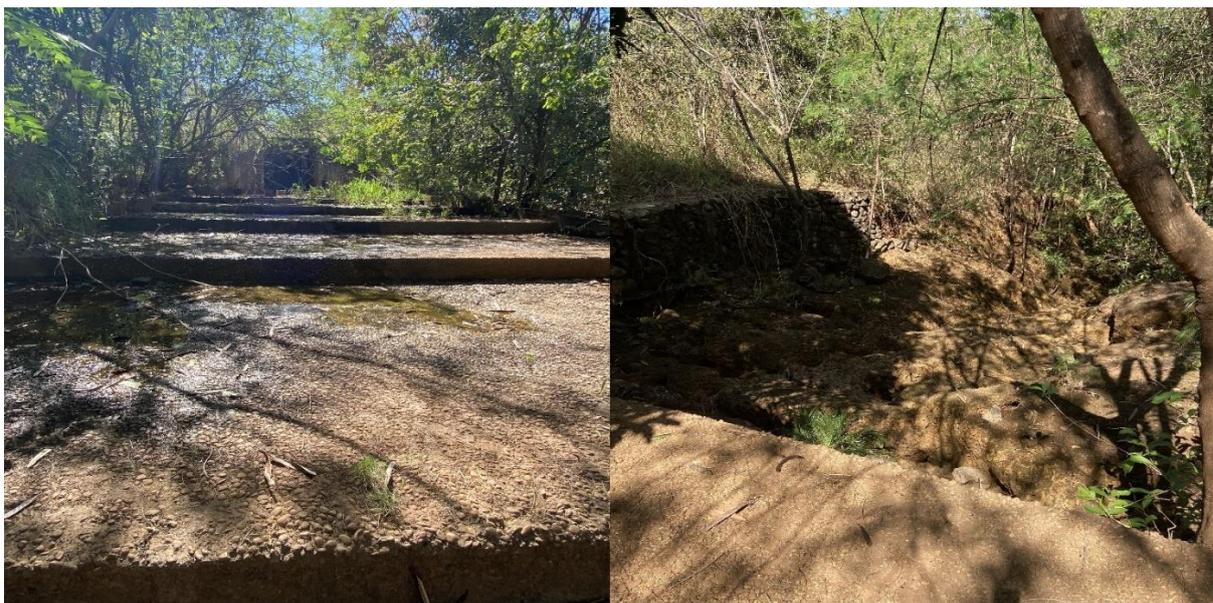
FIGURA 1-XII: Comparativo situacional na mesma estrutura, após 12 anos

Condição em 2010: vegetação controlada e pedregulhos à jusante - fonte: PMDU 2014

Condição em 2022: significativo adensamento da vegetação e carreamento completo do enrocamento que existia à jusante

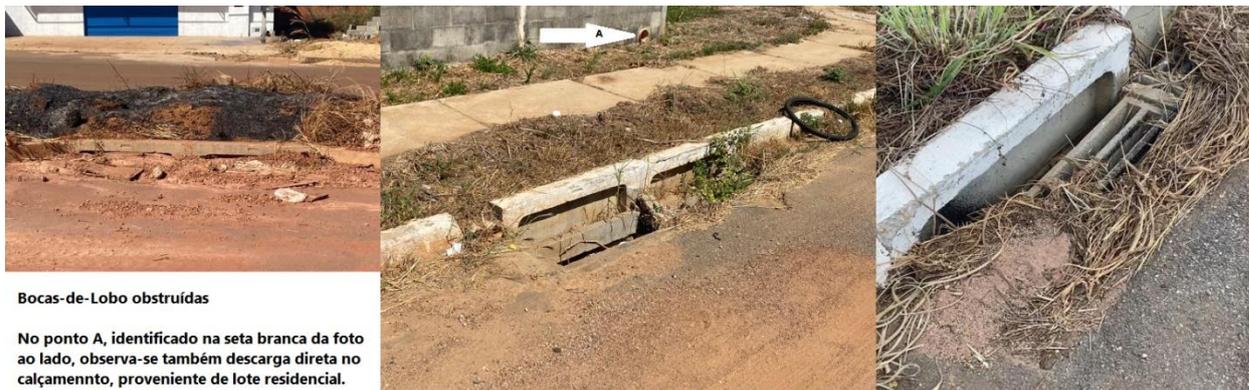
FIGURA 1-XIII: Exemplos de Bocas-de-Lobo obstruídas

Encontra-se com facilidade obstruções no sistema de drenagem, com muitas bocas-de-lobo obstruídas (**Figura 1-XIII**), emboques de tubulações de passagem com seção reduzida pelo acúmulo de sedimentos, terra, e eventualmente pedregulhos e lixo. As galerias, em geral apresentam-se em melhores condições, mas a notória falta de monitoramento regular e sistemático, e conseqüente falta de limpeza e dragagem, limitam o funcionamento adequado, principalmente nos pontos de lançamento de descargas das águas pluviais. Nessas estruturas pode-se observar crescimento exacerbado da vegetação, que se densifica e prejudica a fluidez das águas, além da visualização das estruturas em si, o que limita a identificação da eventual necessidade de reparos.

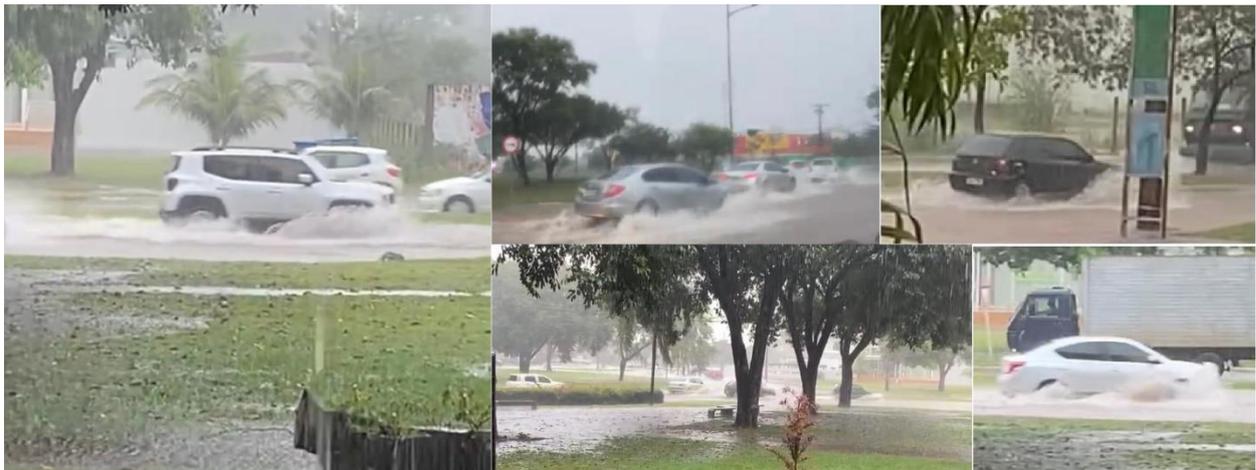
FIGURA 1-XV: Flagrantes de Enxurradas e Alagamentos (março 2022)

Os alagamentos, que são o acúmulo temporário de água superficial, impactam predominantemente o sistema viário, e tendem a ocorrer nas confluências e cruzamentos entre avenidas perpendiculares (NS x LO). Em muitas dessas localidades, não existem bocas-de-lobo suficientes, nem bueiros estrategicamente posicionados para que essas águas fluam e adentrem o já existente sistema de galerias e tubulações. Trata-se de necessidades de pequenas intervenções para que se alcance significativa melhoria nos impactos desses problemas. Há que ser considerada a tolerância de tempo que será adotada para que o acúmulo de água se disperse e diminua, para volta à normalidade do funcionamento do sistema viário. Na **Figura 1-XV** observam-se distintas localidades no município, onde ocorrem alagamentos, sem que, no entanto, bloqueie a passagem dos veículos. E, ainda que haja o inconveniente para a circulação, as medições realizadas pela INFRA Engenharia e Consultoria obtiveram tempos entre 8 e 22 minutos, pós precipitação intensa (de até 15 minutos), para a dissipação dos acúmulos de água, tempos considerados absolutamente aceitáveis, segundo normativas do Manual de Drenagem Urbana da cidade de São Paulo ¹ (utilizado como referência prática nesta avaliação).

As enxurradas são consequência normal em vias onde
