**ANEXO II**  
**PLANO MUNICIPAL DE DRENAGEM URBANA DE PALMAS**  
**LEVANTAMENTO DOS PROBLEMAS DE ALAGAMENTOS, ENXURRADAS E INUNDAÇÕES**  
**LAUDOS DE VISTORIA - 28 e 29 de março de 2022**

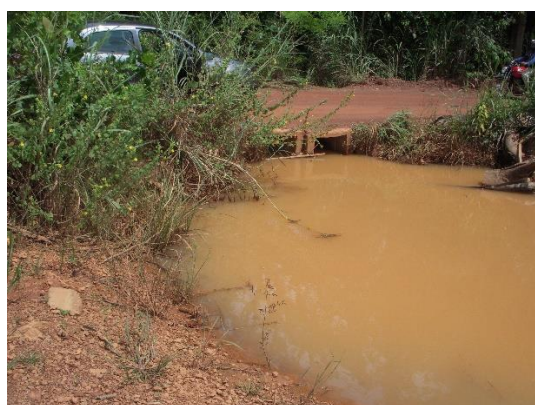
**Vegetação obstruindo os acessos. Acesso irrestrito, sem nenhum tipo de sinalização ou identificação. Assoreamento. Estruturas desprotegidas. Represa Lago Norte sem identificação.**

*Vista do tubo de descarga sob a via*

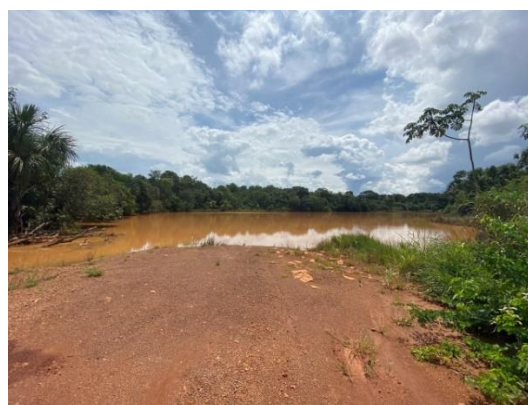
*Represa Lago Norte à montante.*

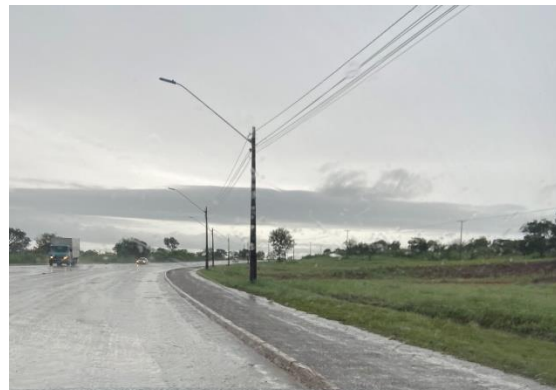
**Alagamentos na faixa de rolagem direita. Guias sem pontos de saída para escoamento, possível sub-dimensionamento da quantidade de bueiros. Falta de manutenção (limpeza e dragagem) dos bueiros existentes.**

*Acúmulo significativo de água na faixa de rolagem direita, prejuízo à circulação de veículos.*

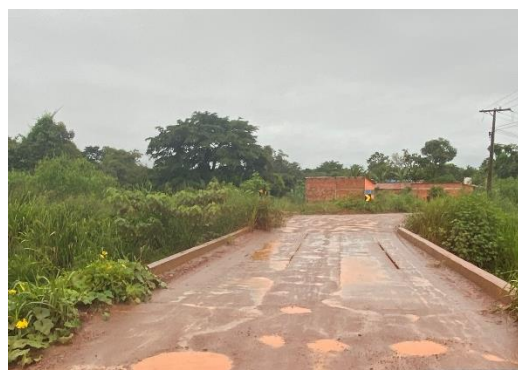
**Vegetação muito alta, arruamento sem calçamento, nem intervenções ou dispositivos para drenagem da via.**

*Vegetação invadindo a via.*

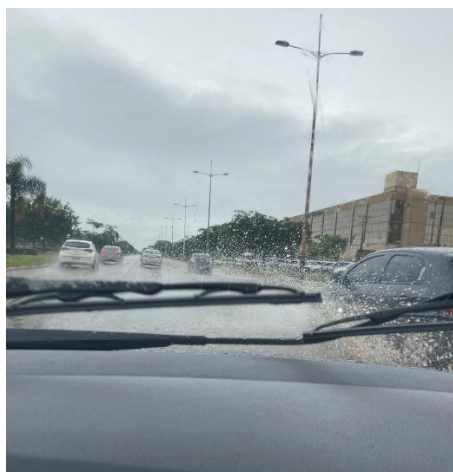
**Alagamentos pontuais. Escoamento superficial ineficiente na via, circulação de veículos prejudicada. Aparente sub-dimensionamento da quantidade de bueiros ao longo da Av. LO-19. Falta de manutenção (limpeza e dragagem) dos bueiros existentes.**

*Diversos locais ao longo da Av. Teotônio Segurado apresentam alagamentos devido ao represamento da água, em geral na faixa de rolamento direita.*

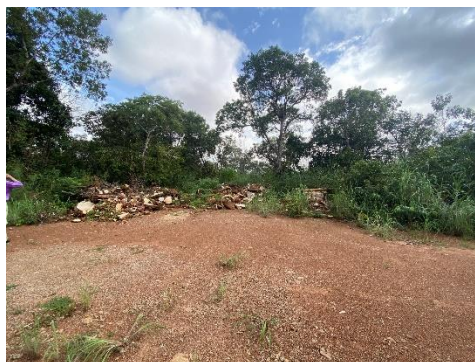
*Entulho/Lixo acumulado no acesso ao Ponto de Lançamento*

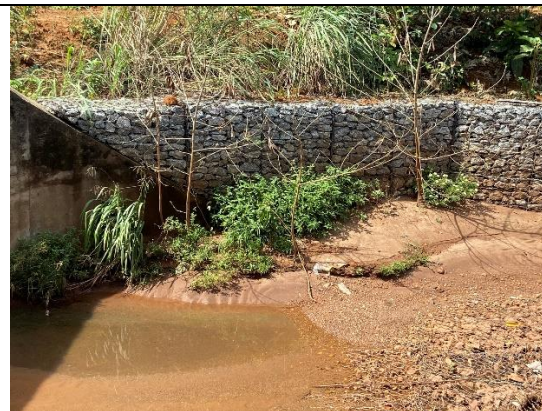
*Assoreamento. Falta de manutenção preventiva (limpeza e dragagem)*

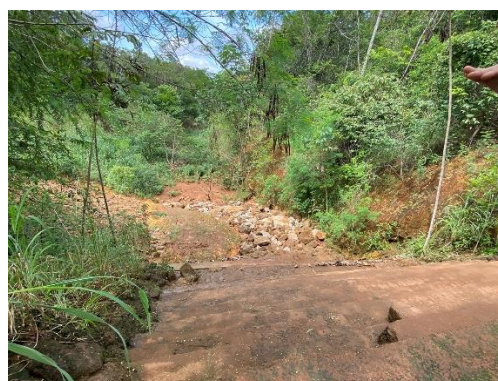
*Altas vazões e velocidade de escoamento ocasionando carreamento de pedregulhos*

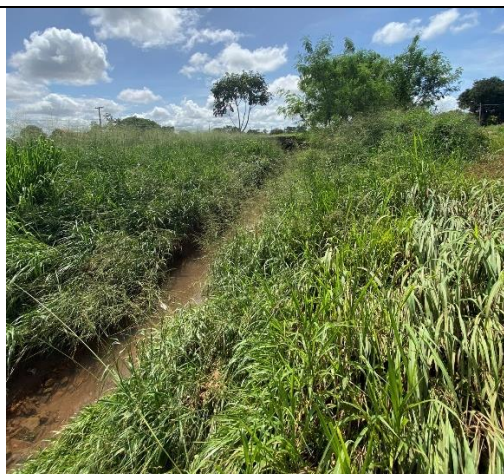
*Canal de drenagem (vista à montante)*

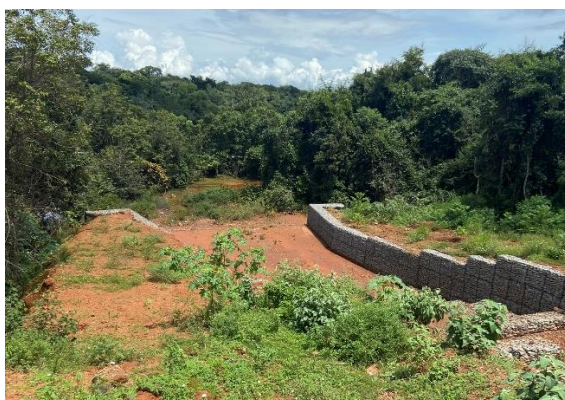
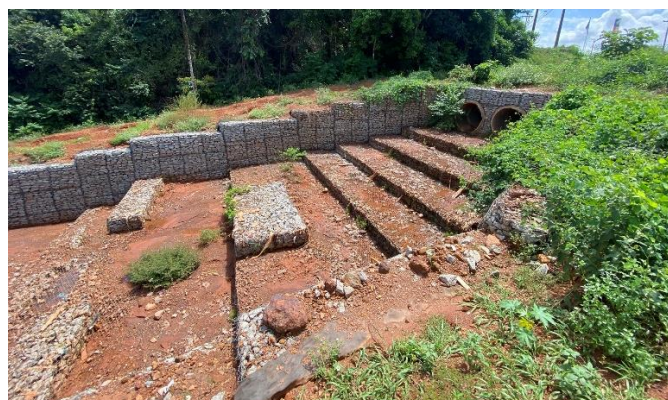
**Estrutura em Gabiões, operacional, mas sem manutenção preventiva, nem monitoramento regular. Assoreamento. Velocidade de escoamento elevada, ocasionando deformações nos blocos de dissipação, bem como perda de material (brita escapando através da malha).**

*Vista da estrutura, que direciona as águas ao lago do parque Cesamar (à jusante – esquerda)*
