**ANEXO III**  
**PLANO MUNICIPAL DE DRENAGEM URBANA DE PALMAS**  
**LEVANTAMENTO DOS PROBLEMAS DE ALAGAMENTOS, ENXURRADAS E INUNDAÇÕES**  
**LAUDOS DE VISTORIA - 06 e 07 de junho de 2022**

**Nº 19**

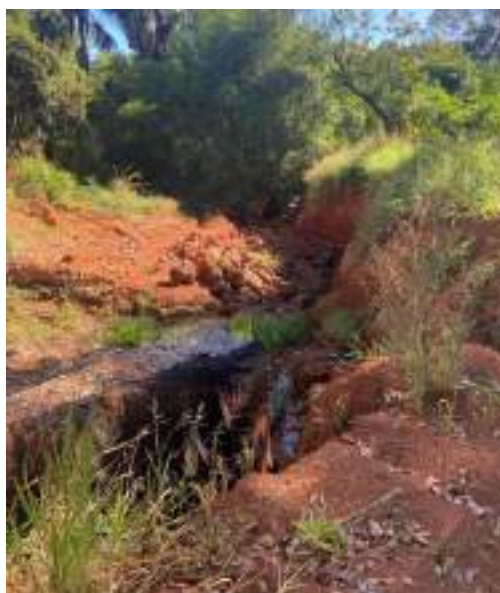
**Acesso irrestrito, sem sinalização. Assoreamento, Boçoroca, Ravinamento, Erosão. Percebeu-se, no intervalo de 70 dias, que houve grande erosão e desprendimento de solo no entorno do ponto de lançamento, devido ao escoamento superficial intenso no local em questão.**

*Erosão e Ravinamento em torno da estrutura*

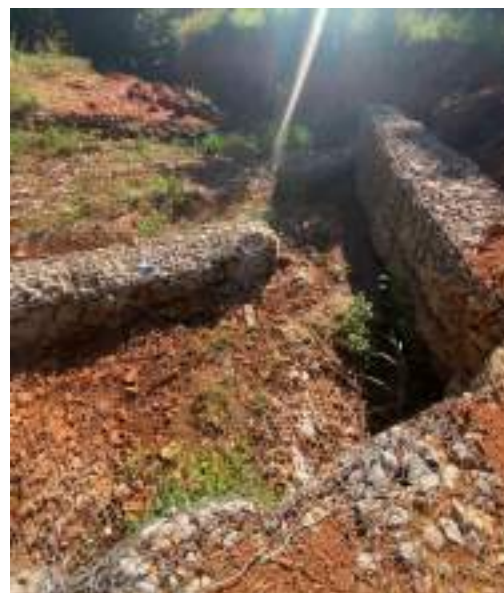
*Estrutura íntegra, mas requer manutenção*

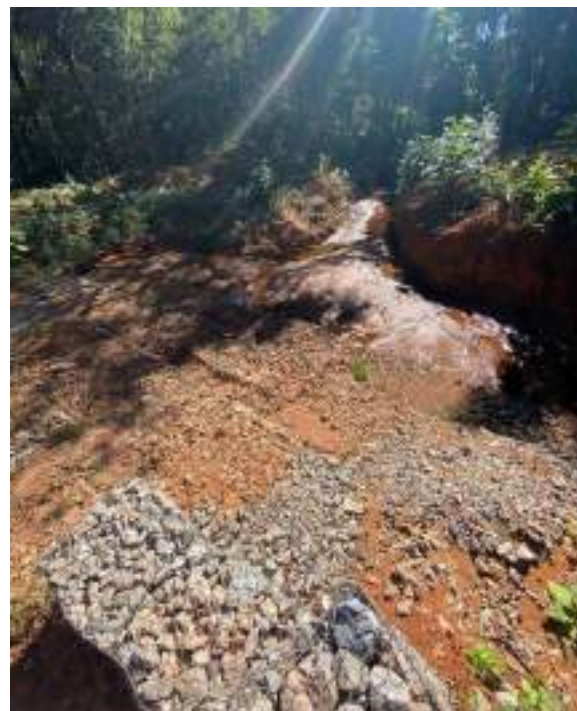
**Estreitamento da seção de escoamento, no canal natural à jusante da estrutura do Ponto de Lançamento. Aparente perda de conteúdo dos gabiões, devido à deposição de brita no entorno do dispositivo. Assoreamento leve denota velocidade de escoamento reduzida e funcionalidade da estrutura dissipadora de energia.**

*Vista à jusante da estrutura, canal natural estreito*

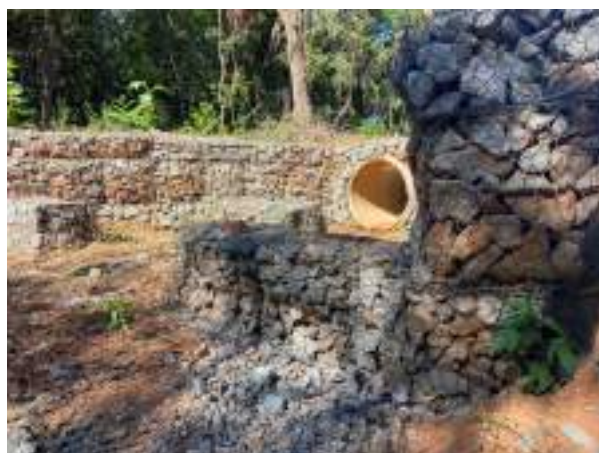
*Estrutura aparentemente íntegra, funcional*

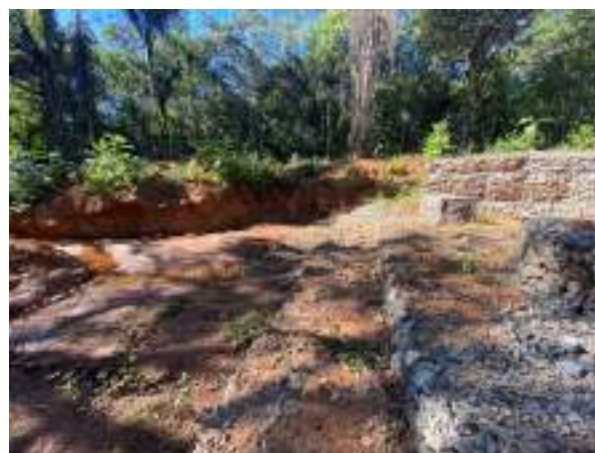
*Leve assoreamento, à jusante da estrutura*

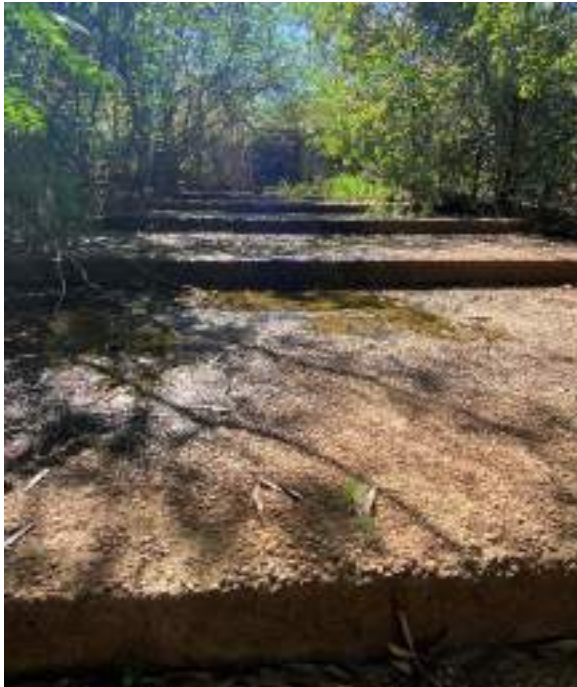
*Estrutura em concreto, robusta, íntegra e funcional*

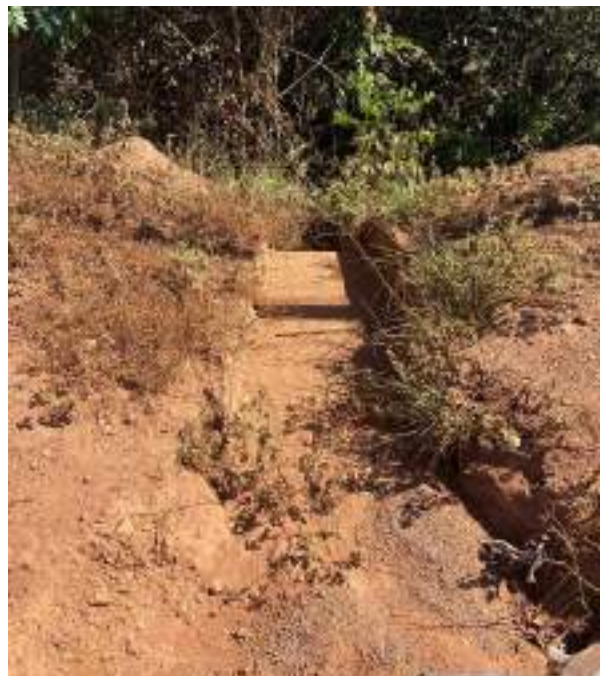
*Emboque do escoamento superficial sem manutenção*

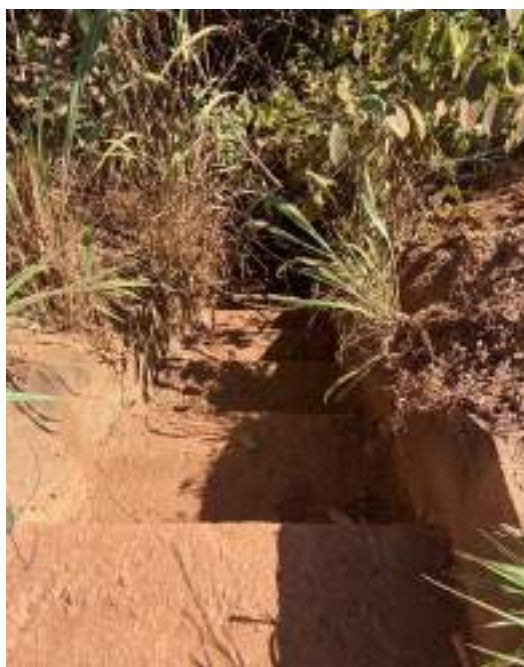
*Descarga superficial em escada, para dissipação de energia*

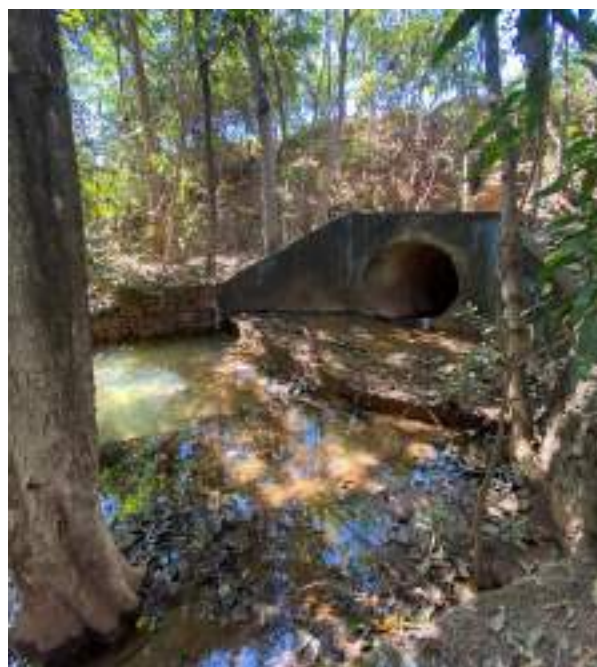
*Desemboque da rede de drenagem*

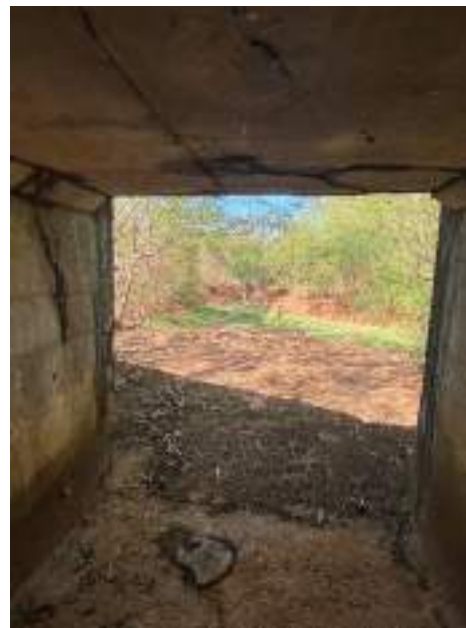
**Acesso irrestrito e sem sinalização. Estrutura da rede de drenagem íntegra e funcional, mas sem limpeza e manutenção. Enrocamento criado para formação de pequena bacia de detenção de cheias precisa ser monitorado. O canal natural aberto a jusante da estrutura apresenta sinais de erosão e ravinamento até seu desague no córrego.**

*Pequena bacia de retenção no desemboque da rede*

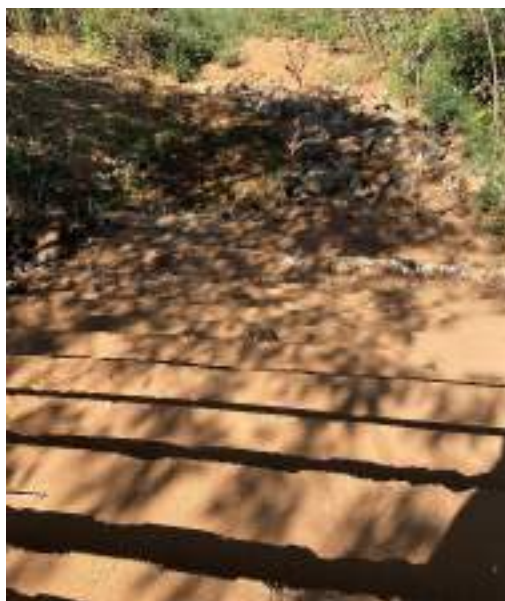
*Segunda escada hidráulica à jusante da galeria*

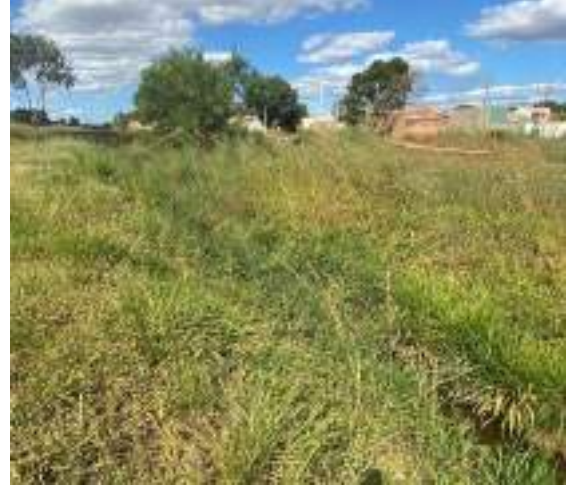
**Ponto vistoriado pela segunda vez: no intervalo de 70 dias não houve significativa alteração da situação de erosão e assoreamento. Também se observou que a questão de manutenção e limpeza permaneceu inalterada (não houve). A infestação vegetal no canal limita a visualização do curso d'água.**

*Canal à céu aberto, encoberto por vegetação*

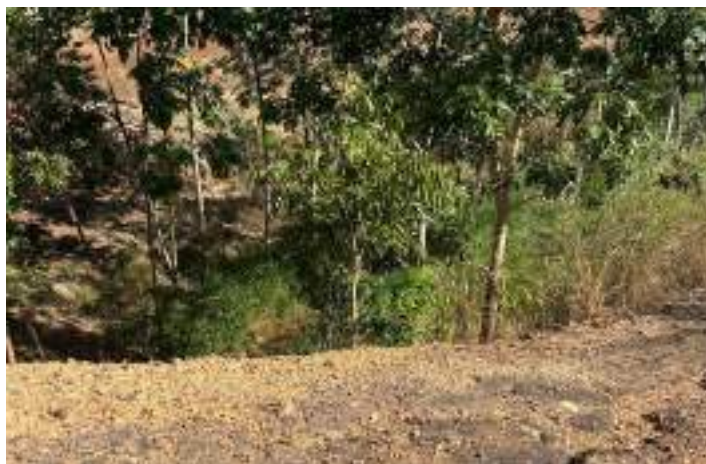
*Forte declive desde o nível de circulação até a saída da tubulação*

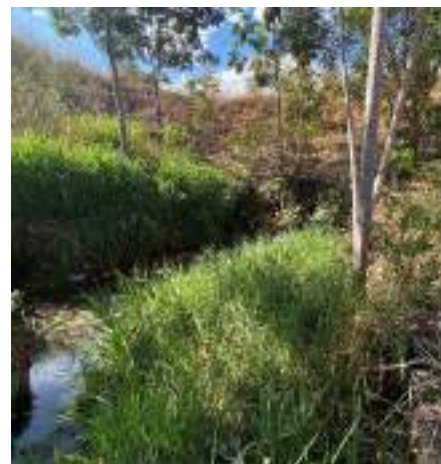
*Pequena estrutura de gabiões e retenção*

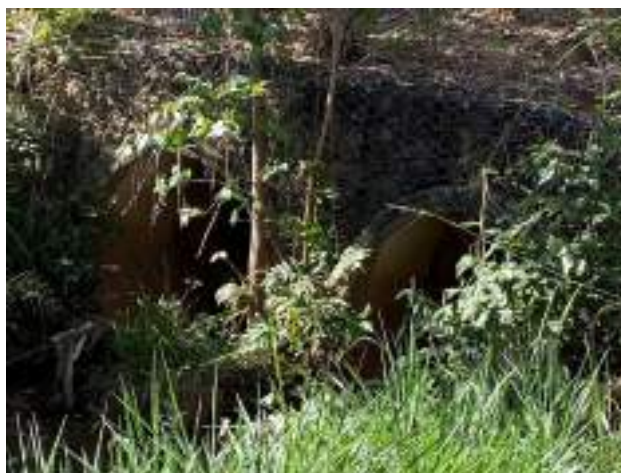
**Descarga de 2 tubos de 1,5m. Localizada em local de com muita vegetação encobrindo a estrutura, e o canal natural à jusante. Boa profundidade permite formação de pequena bacia de contenção, que não está erodindo o terreno. Apenas a estrutura requer monitoramento para regular limpeza e manutenção.**

*Desemboque da rede em área de retenção, 2 tubos de 1500mm*

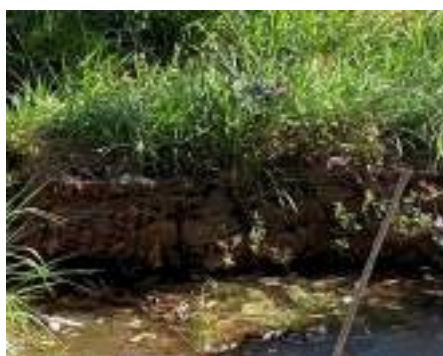
*Gabião infestado por vegetação – resultado da falta de limpeza e manutenção*

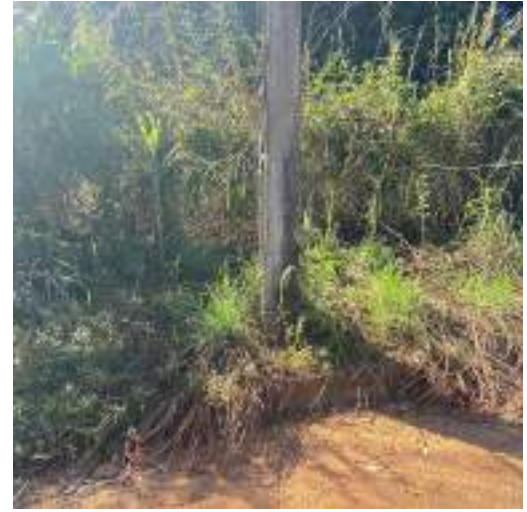
*Observa-se no poste altura -aprox. 1m- das águas de enxurradas no local*

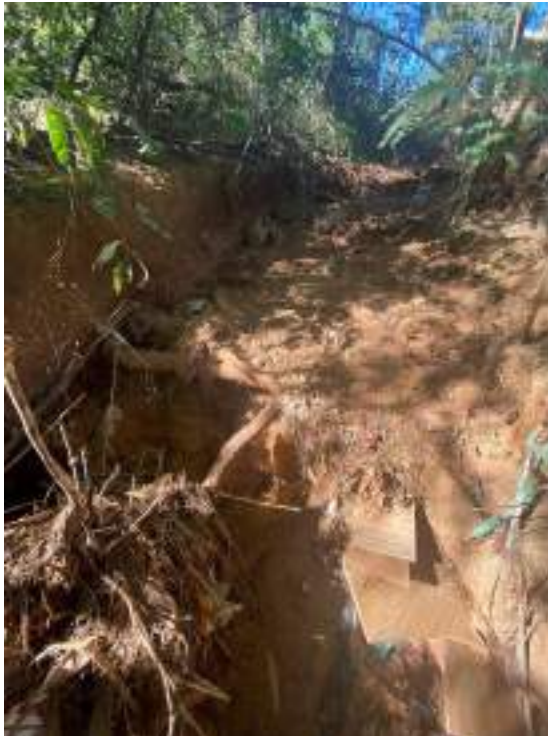
*Vista à montante – entulho, lixo e erosão*

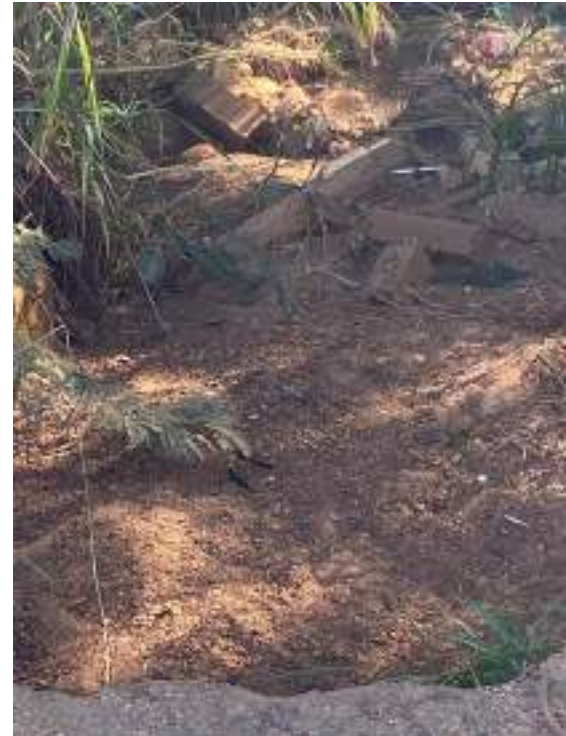
*Vista à jusante – colapso do pavimento/calçamento – nota-se o carregamento dos blocos das guias*

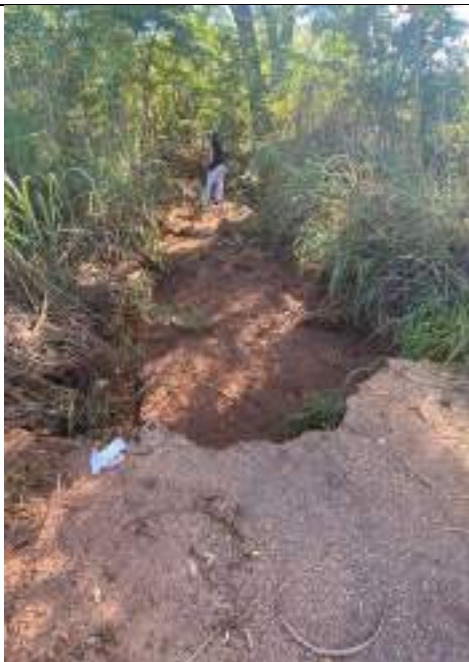
*Pavimento e Calçamento colapsados*

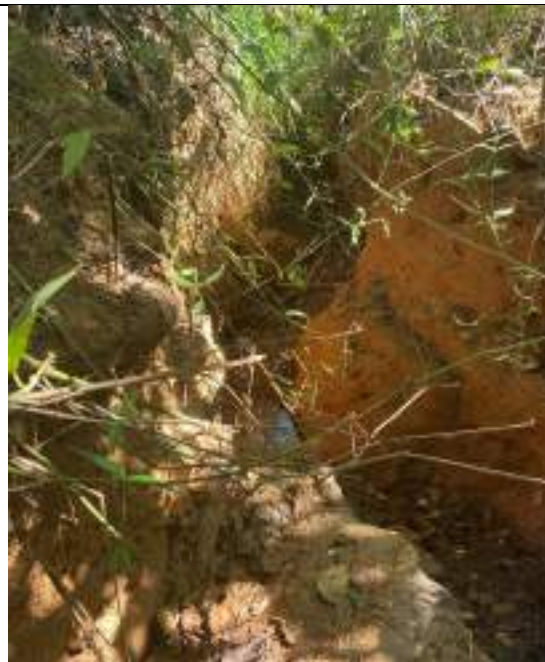
*Processo de forte erosão e ravinamento*

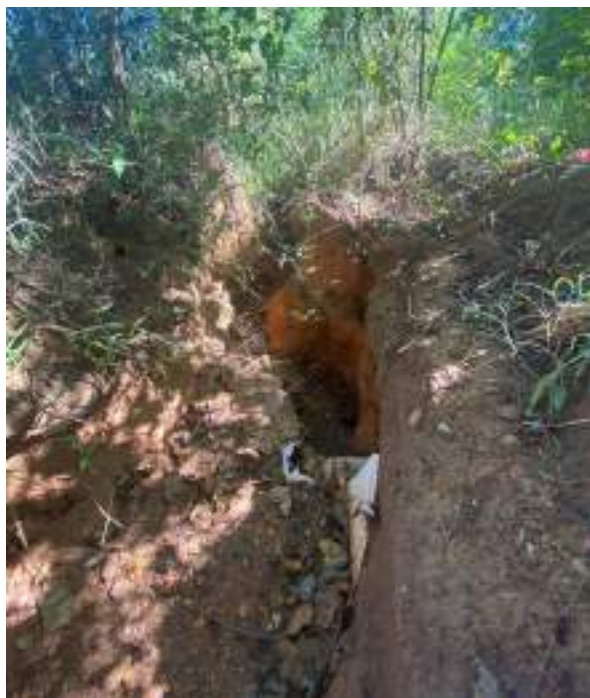
*Calha do canal à céu aberto erodida*

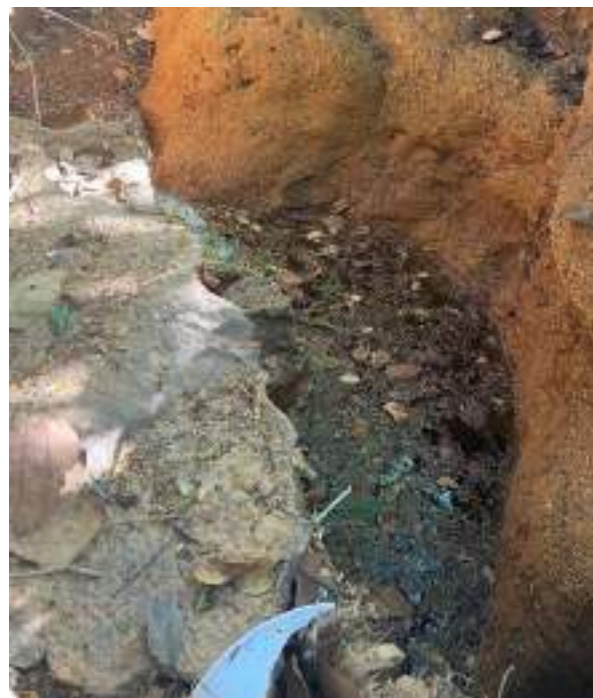
*Profundidade significativa das fendas resultantes da erosão*

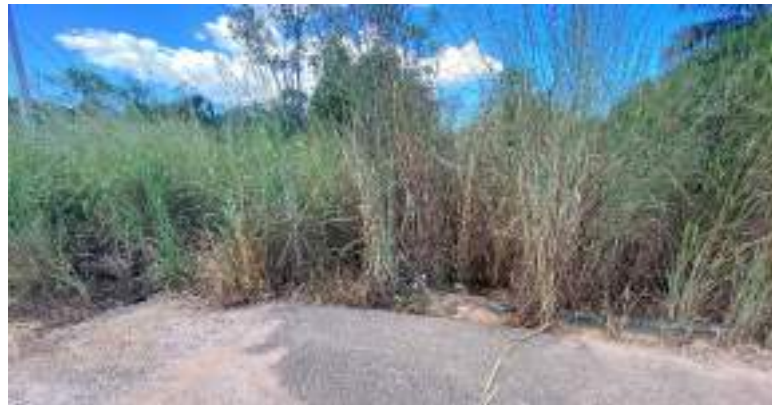
*Aparente ponto mais baixo de escoamento – e alagamento - acúmulo de sedimentos*

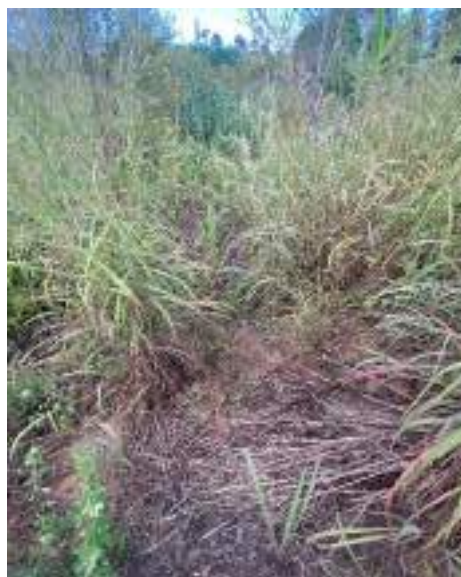
*Infestação da vegetal impede acesso adequado à rede de drenagem*

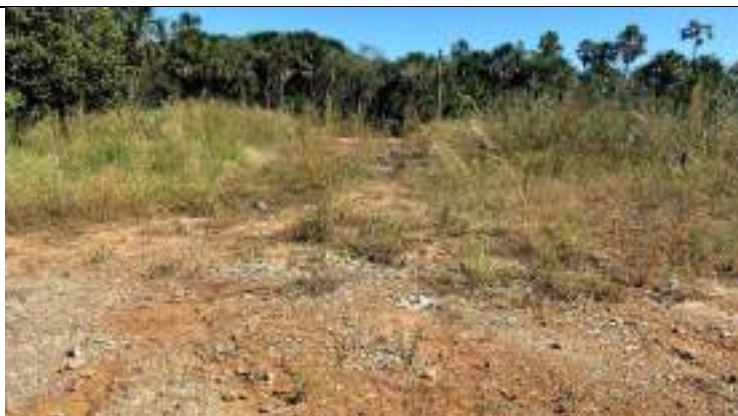
*Vista da Rua, acesso irrestrito, nenhuma sinalização de aviso ou identificação*

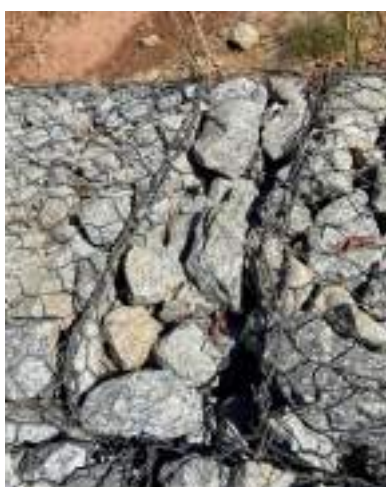
*Problemas nos gabiões – malha danificada*

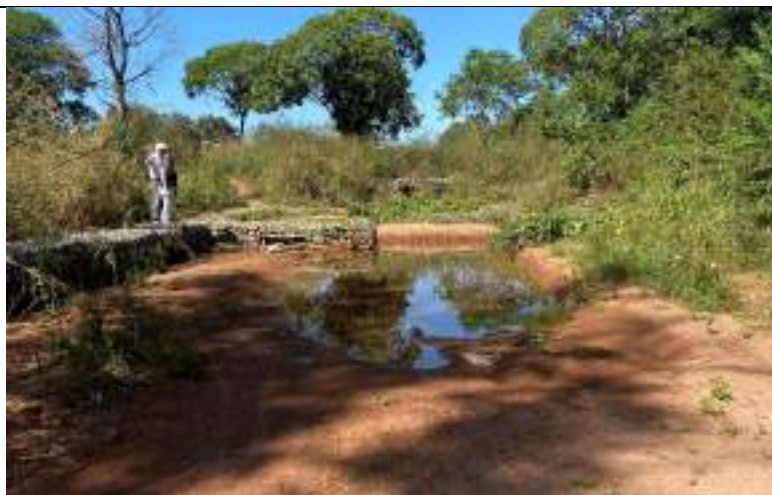
*Retenção de água devido à significativo acúmulo de “areia fina” ao longo da estrutura*

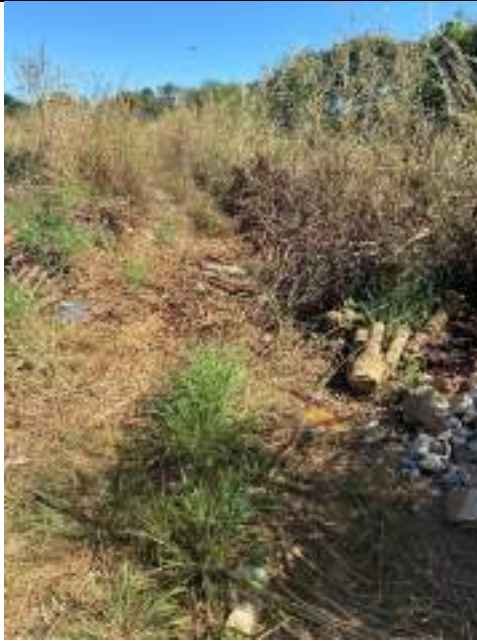
*Entulhos e lixo - limite leste da APP*

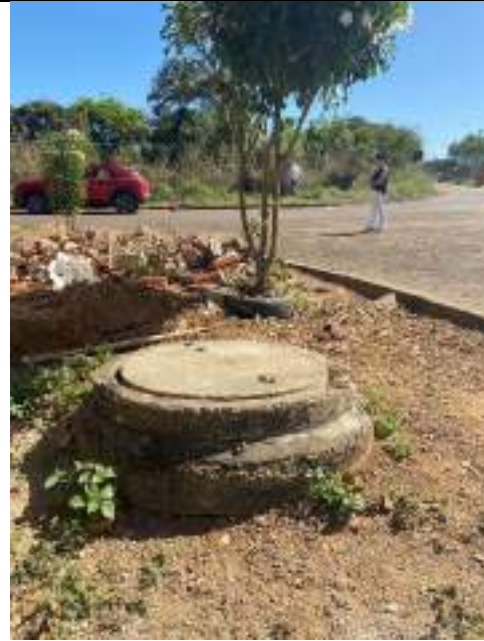
*Poço de inspeção da rede de drenagem*

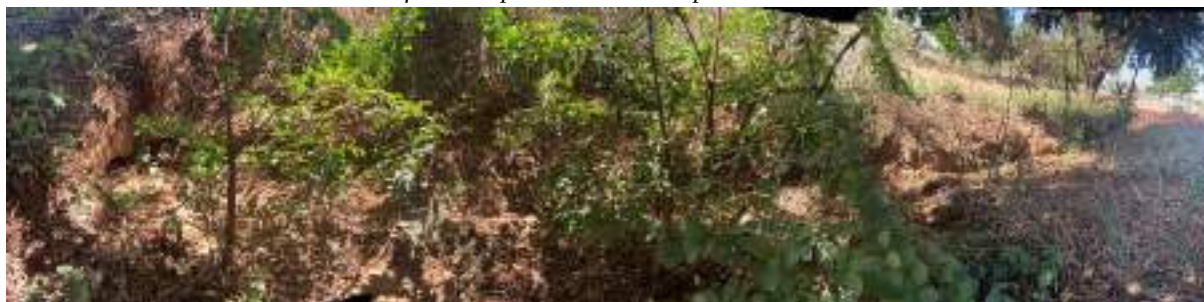
**Obstrução de tubulação de passagem sob Av. Teotônio Segurado. Processo erosivo na lateral leste da pista, por onde escoam superficialmente as águas pluviais até a tubulação de passagem aqui analisada. Falta de dispositivos de drenagem superficial. Falta de manutenção e limpeza.**

*Vista em 270°: desde a pista (dir.), vala do escoamento até o tubo de passagem (esq.)*

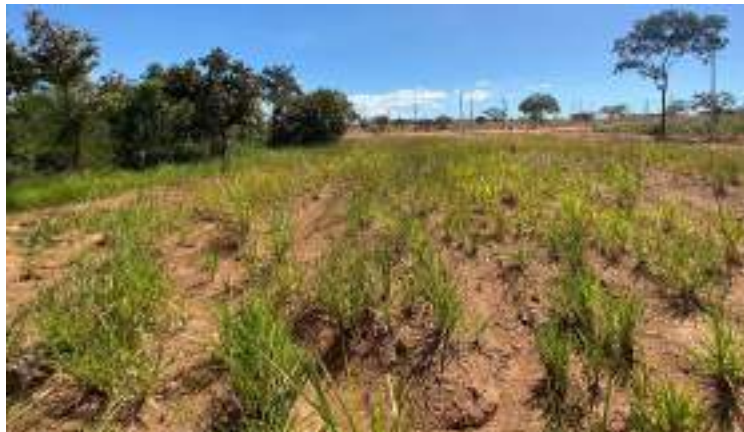
*Para Rua (à montante): não foi prevista trilha de acesso, nem sinalização*

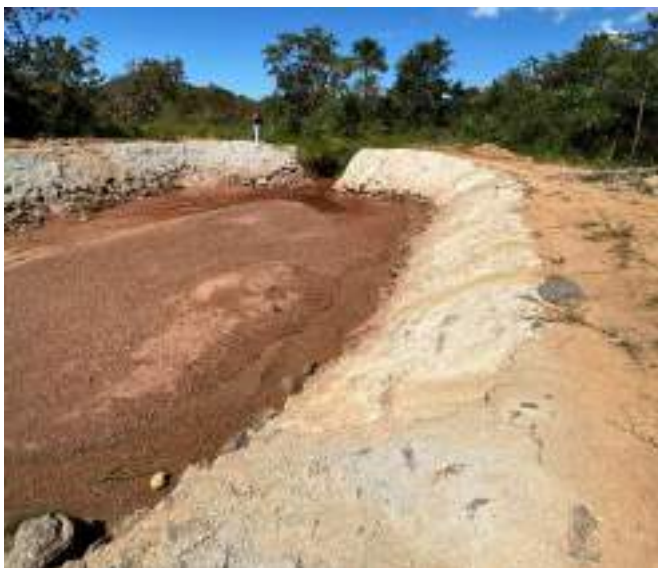
*Para jusante: seção de escoamento para o canal à céu aberto*

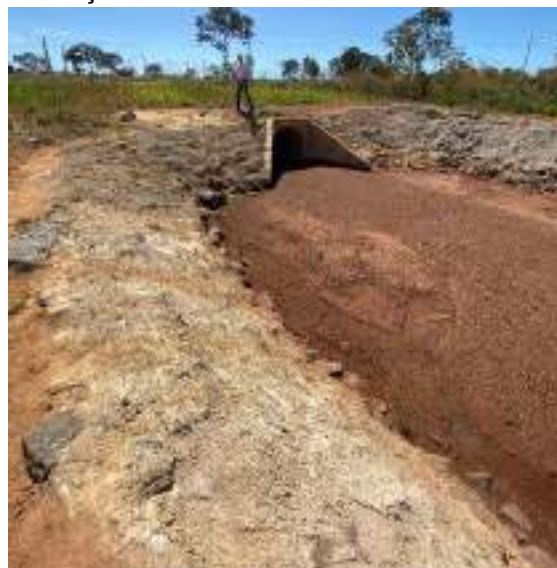
*Estrutura de desemboque da rede de drenagem*

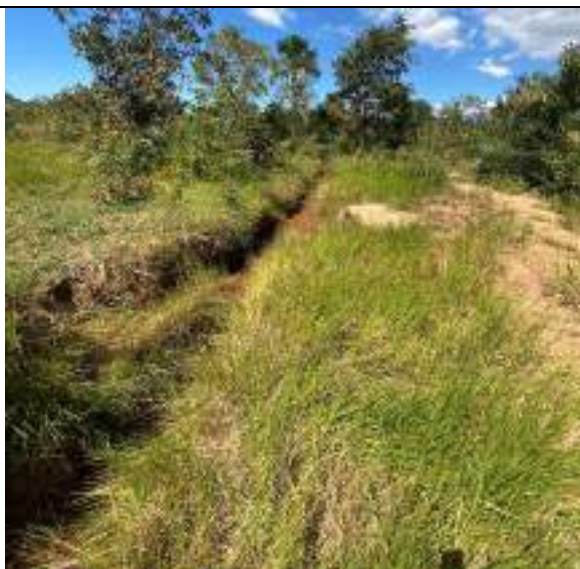
*Vista do canal à céu aberto, desague incerto*

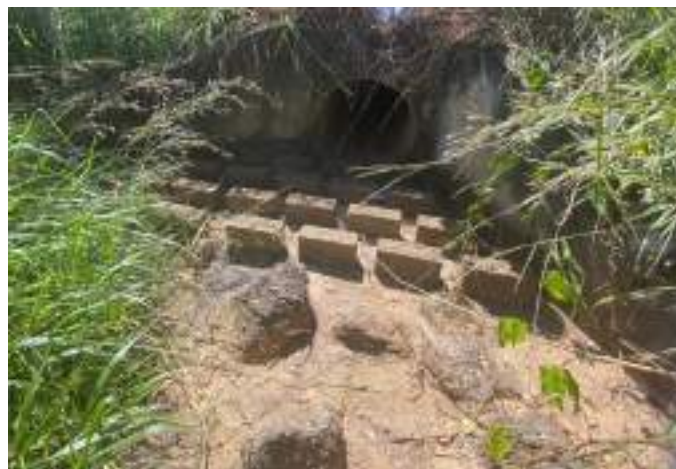
*Desemboque em tubo único e dissipadores de energia*

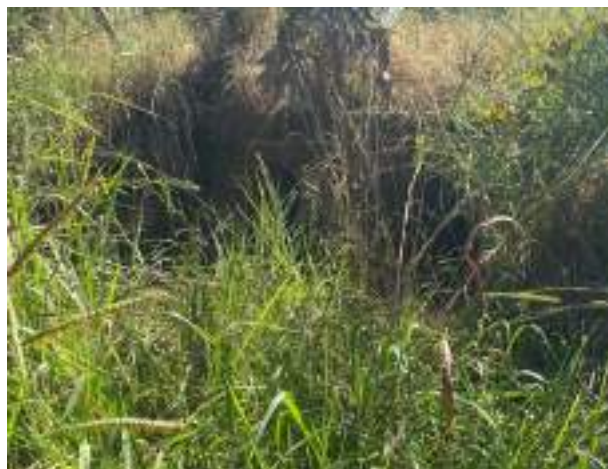
*Descarga de rede em 2 tubos - com infestação vegetal*

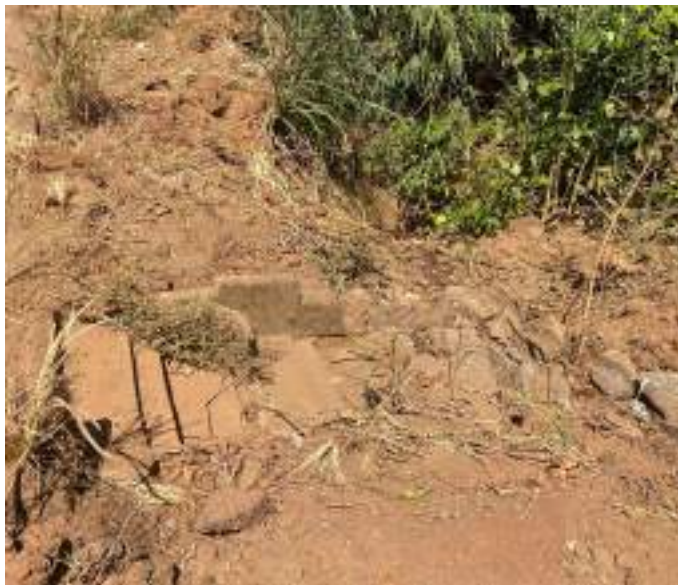
**Este Ponto de Lançamento possui duas descargas: uma superficial e uma em tubulação sob a Av. Pequizeiro. São cerca de 40 metros até o talvegue do Córrego Cipó, e o desague não está acessível para melhor avaliação. Claramente o volume de água e a velocidade de escoamento são maiores do que a capacidade de extravaso do dispositivo de drenagem superficial, e o funcionamento da tubulação da rede está comprometido por obstrução.**

*Dispositivo de escoamento superficial colapsado*

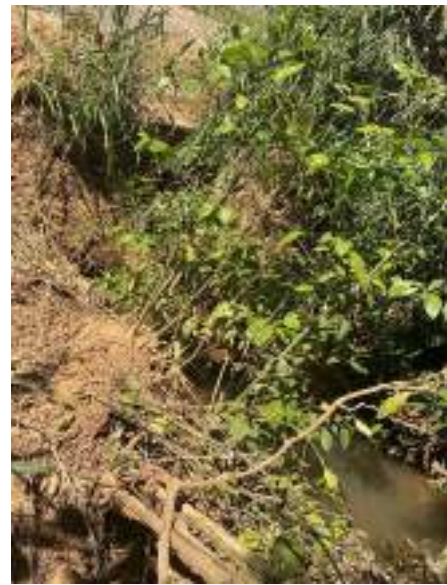
*Desemboque da rede obstruído*

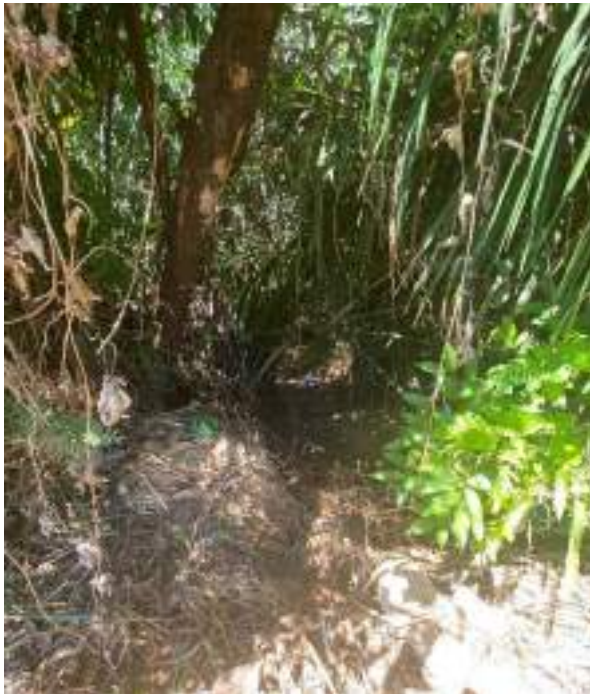
*Encaminhamento da rede, ponto de descarga inacessível*

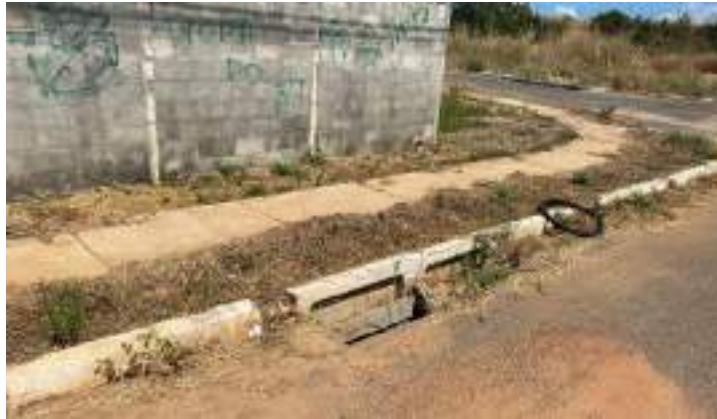
*Bocas de lobo danificadas e parcialmente obstruídas*

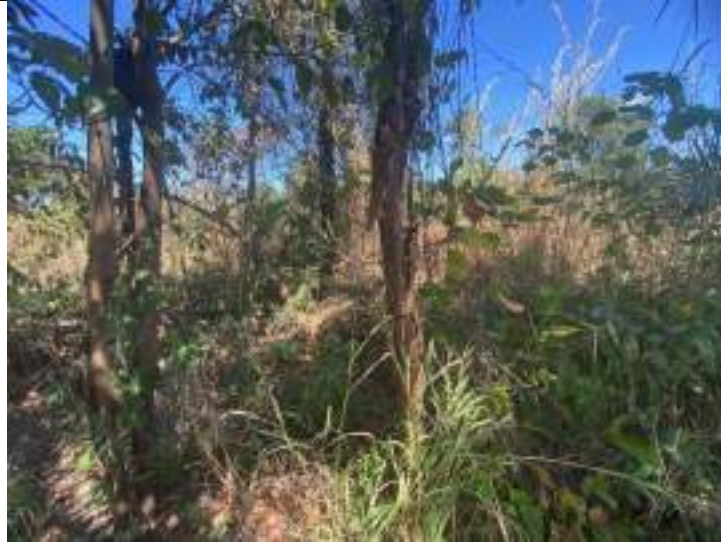
*Infestação vegetal inviabiliza o acesso à rede de drenagem*

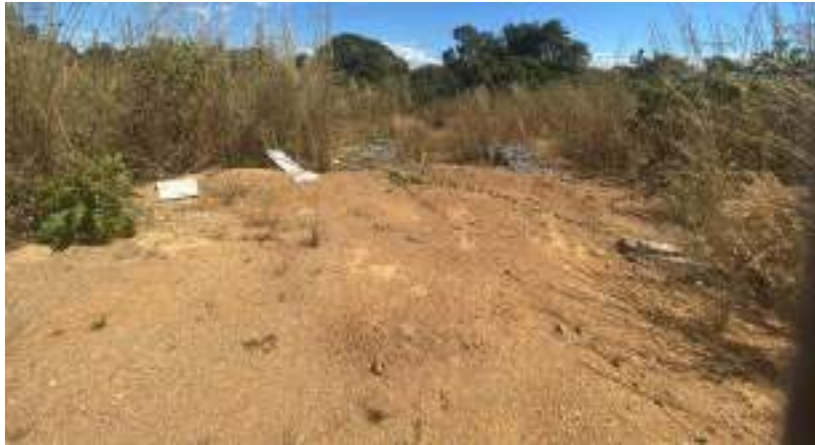
**Lixo e entulho depositados inadequadamente. Acesso irrestrito, nenhum tipo de sinalização para identificar a rede. Vegetação adensada e infestando a estrutura de descarga. Estrutura em si em boas condições e aparentemente funcional. Necessário monitoramento do desague no córrego, bem como vertimento das águas até o mesmo.**

*Vista da estrutura em Gabiões, a partir da rua. Nenhuma sinalização ou aviso de segurança*

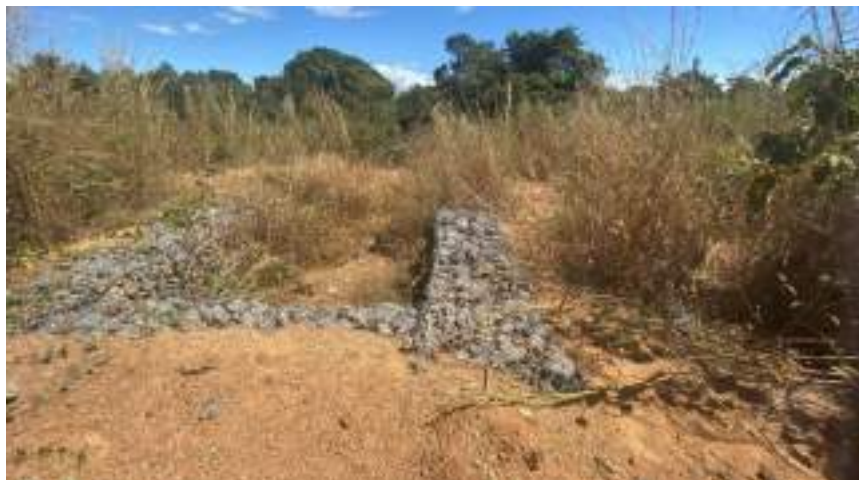
*Vista para jusante do Ponto de Lançamento da rede de drenagem*

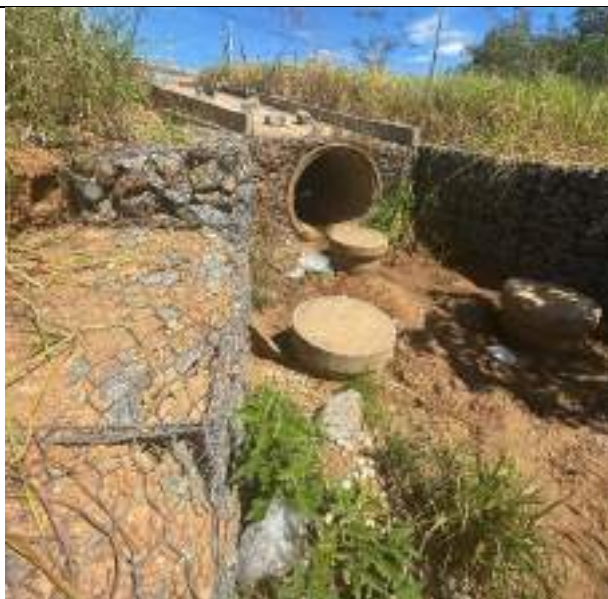
*A descarga do desemboque da rede -tubo de 1500mm- ocorre em estrutura de transição de gabiões*

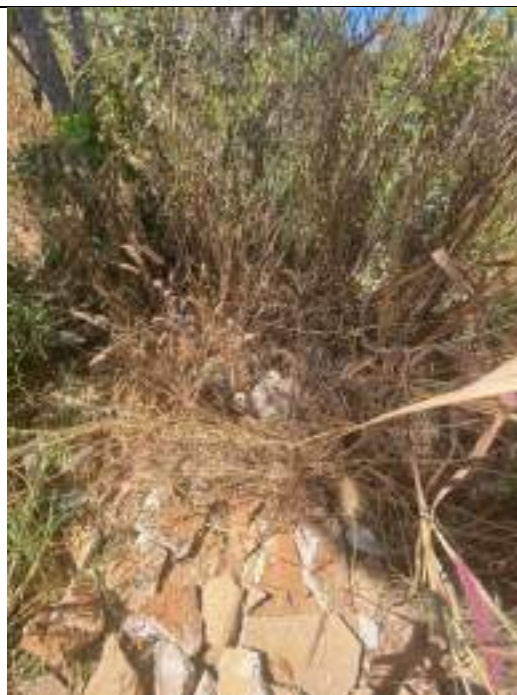
*Entulho descartado de fora irregular na descarga superficial*

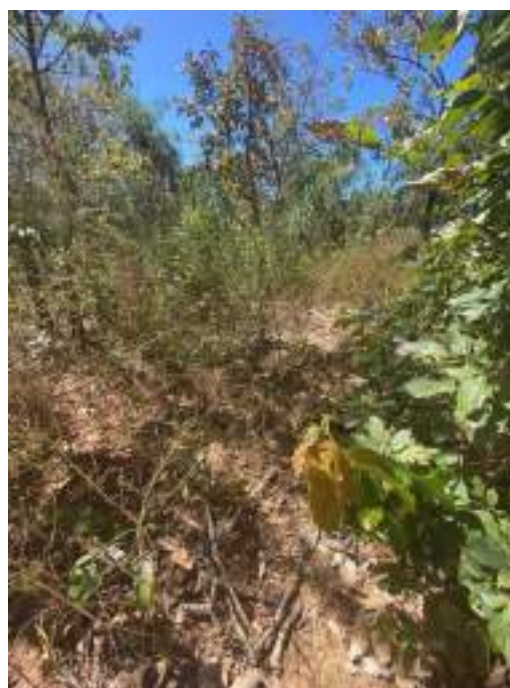
**Pavimentação sem calçamento. Extravasor de drenagem superficial com problemas. Entulho impacta o escoamento superficial. Acúmulo de sedimentos na via denota alagamentos. Não há clareza quanto ao desague no Córrego Cipó – monitoramento necessário.**

*Vista à jusante: não há clareza quanto ao escoamento das águas*
