**PLANO MUNICIPAL DE DRENAGEM URBANA DE PALMAS**  
**LEVANTAMENTO DOS PROBLEMAS DE ALAGAMENTOS, ENXURRADAS E INUNDAÇÕES**  
**LAUDOS DE VISTORIA - 28 e 29 de março de 2022**

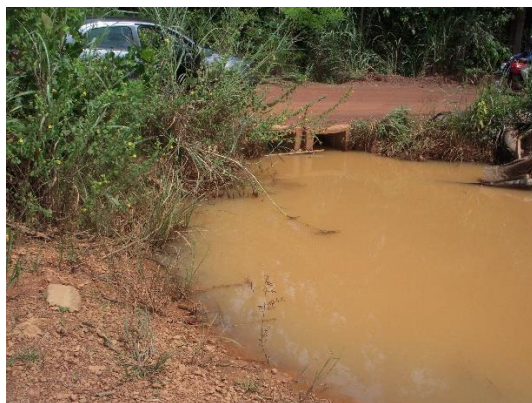
**Vegetação obstruindo os acessos. Acesso irrestrito, sem nenhum tipo de sinalização ou identificação. Assoreamento. Estruturas desprotegidas. Represa Lago Norte sem identificação.**

*Vista do tubo de descarga sob a via*

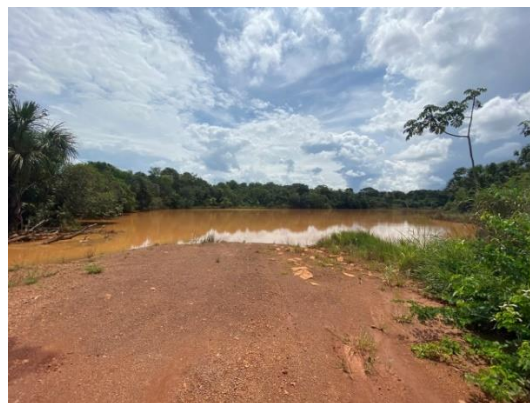
*Represa Lago Norte à montante.*

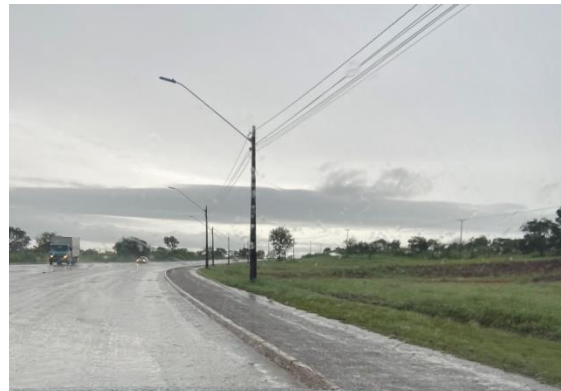
**Alagamentos na faixa de rolagem direita. Guias sem pontos de saída para escoamento, possível sub-dimensionamento da quantidade de bueiros. Falta de manutenção (limpeza e dragagem) dos bueiros existentes.**

*Acúmulo significativo de água na faixa de rolagem direita, prejuízo à circulação de veículos.*

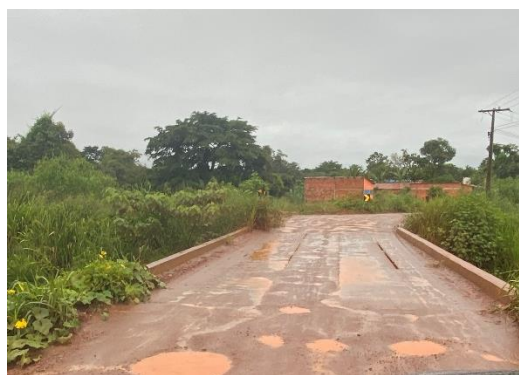
**Vegetação muito alta, arruamento sem calçamento, nem intervenções ou dispositivos para drenagem da via.**

*Vegetação invadindo a via.*

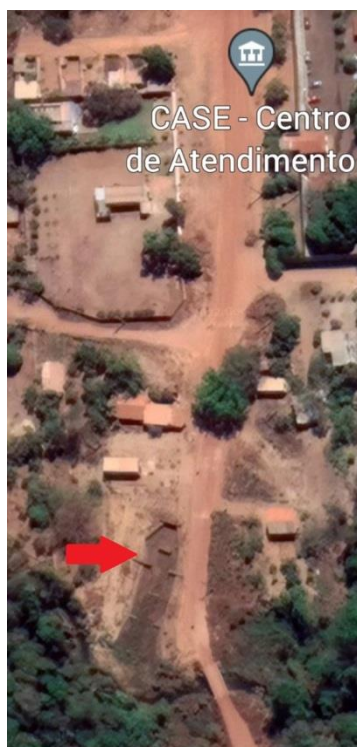
**Vegetação obstruindo os acessos. Assoreamento. Estruturas desprotegidas. Acesso irrestrito, sem nenhum tipo de sinalização ou identificação. Falta de manutenção (limpeza e dragagem).**

*Vista (via Google Earth) do Ponto de Lançamento*

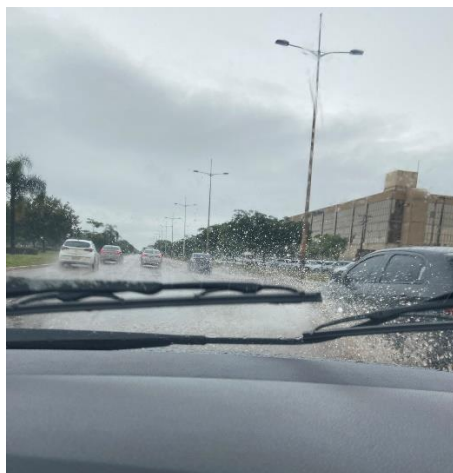
**Alagamentos pontuais. escoamento superficial ineficiente na via, circulação de veículos prejudicada. Aparente sub-dimensionamento da quantidade de bueiros ao longo da Av. LO-19. Falta de manutenção (limpeza e dragagem) dos bueiros existentes.**

*Diversos locais ao longo da Av. Teotônio Segurado apresentam alagamentos devido ao represamento da água, em geral na faixa de rolamento direita.*

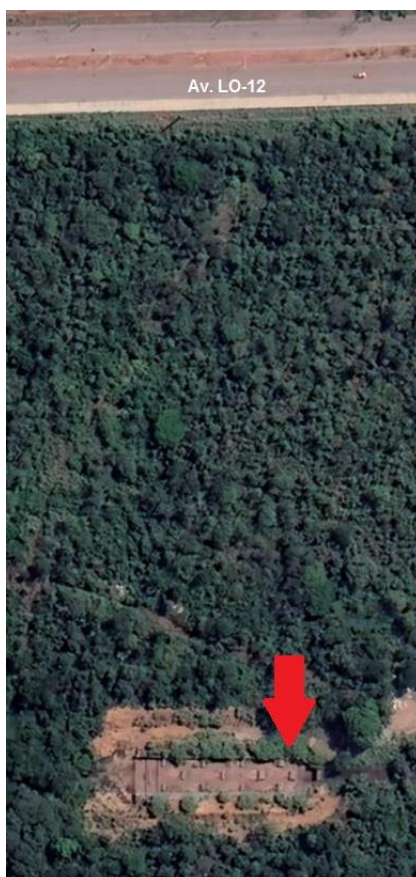
**Vegetação muito densa, alta e obstruindo o acesso que não tem nenhuma sinalização/identificação. Estrutura do Ponto de lançamento em Gabiões, operacional, mas sem manutenção preventiva, nem monitoramento regular.**

*Vista (via Google Earth) do Ponto de Lançamento*

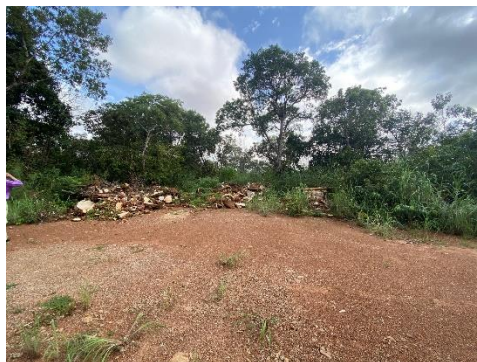
**Depósito de entulho no acesso ao dispositivo. Assoreamento. Estrutura do Ponto de lançamento em Gabiões, operacional, mas sem manutenção preventiva, nem monitoramento regular. Velocidade de escoamento elevada, ocasionando deformações nos blocos de dissipação, bem como perda de material (brita escapando através da malha). Colchões dos gabiões sendo erodidos, necessária revisão de projeto executivo.**

*Entulho/Lixo acumulado no acesso ao Ponto de Lançamento*

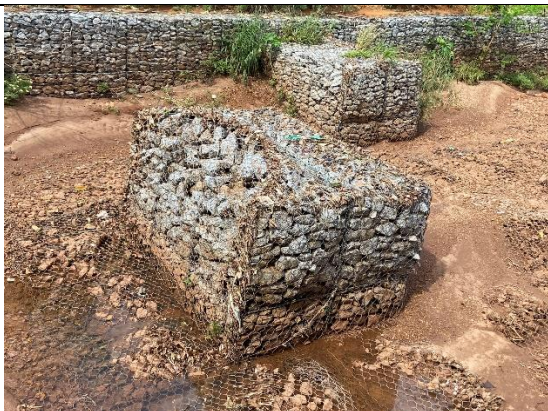
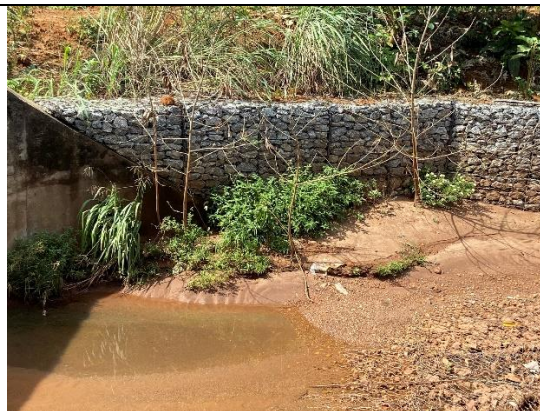
*Assoreamento. Falta de manutenção preventiva (limpeza e dragagem)*

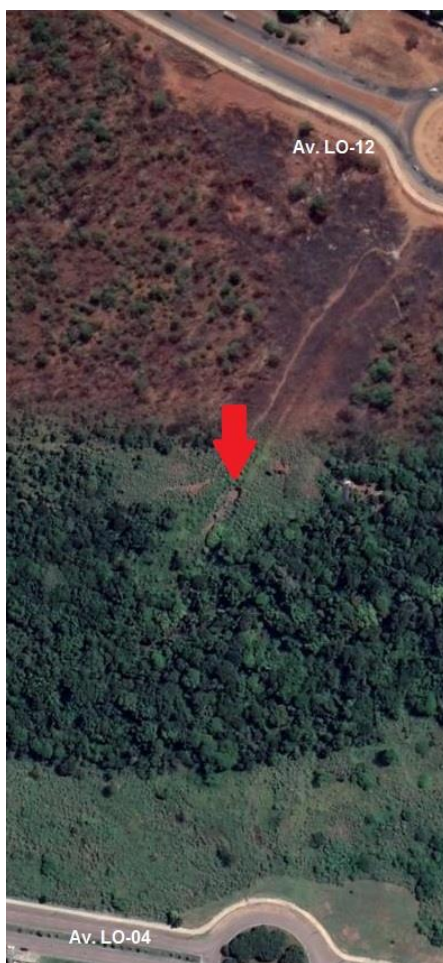
*Vista (via Google Earth) do Ponto de Lançamento*

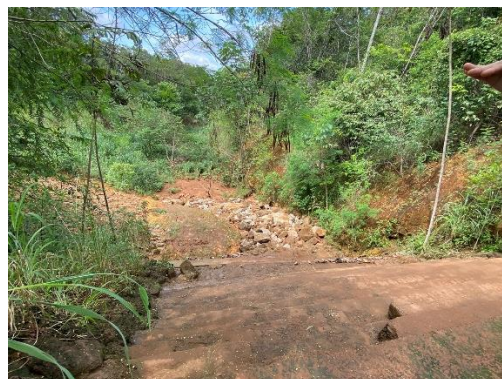
**Vegetação obstruindo o acesso, nenhuma sinalização/identificação das estruturas (galeria e escada hidráulica). Vazões e velocidade de escoamento elevada, ocasionando carreamento de material (pedregulhos e sedimentos). Ravinamento e Erosão.**

*Altas vazões e velocidade de escoamento ocasionando carreamento de pedregulhos*

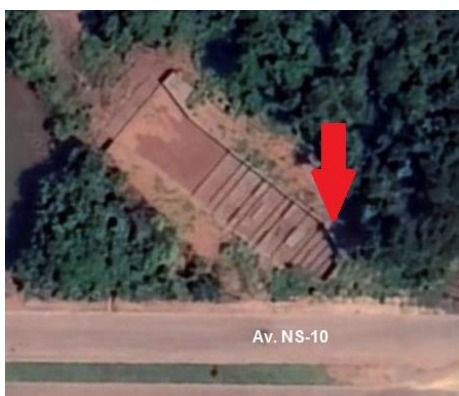
**Estrutura em Gabiões, operacional, mas sem manutenção preventiva, nem monitoramento regular. Assoreamento. Velocidade de escoamento elevada, ocasionando deformações nos blocos de dissipação, bem como perda de material (brita escapando através da malha).**

*Vista (via Google Earth) do Ponto de Lançamento*
