**ANEXO III**  
**PLANO MUNICIPAL DE DRENAGEM URBANA DE PALMAS**  
**LEVANTAMENTO DOS PROBLEMAS DE ALAGAMENTOS, ENXURRADAS E INUNDAÇÕES**  
**LAUDOS DE VISTORIA - 06 e 07 de junho de 2022**

**Nº 19**

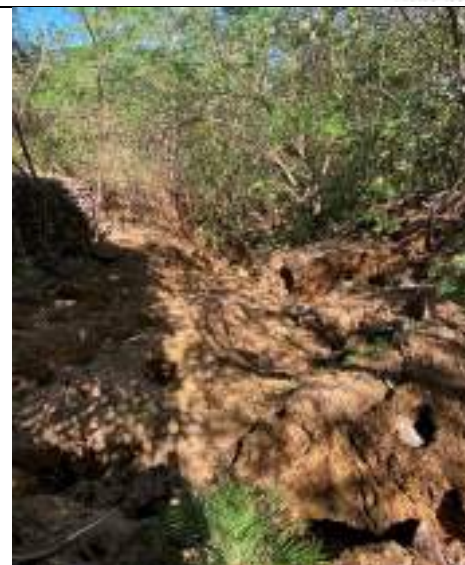
**Vegetação obstruindo o acesso e visão plena, nenhuma sinalização/identificação das estruturas (galeria e escada hidráulica). Acesso irrestrito. Dissipação de energia pouco eficaz. Estreitamento da seção de escoamento e erosão, no canal natural à jusante da estrutura do Ponto de Lançamento.**

*À jusante do ponto de lançamento, erosão observável ao longo do canal natural, no curso rumo ao talvegue principal*

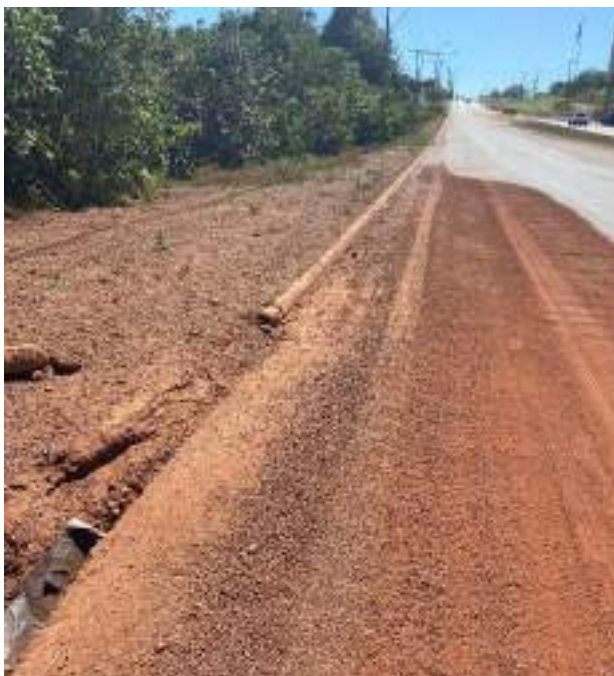
**Alagamento na via pública com consequente acúmulo sedimentar, inutilizando a faixa de rodagem. Escoamento superficial insuficiente. Limpeza necessária (infestação vegetal ne estrutura de emboque). No mesmo ponto, existe uma descarga de rede de drenagem, funcional e bem adequada ao meio (APP). Pequeno lago formado, funciona como dissipador de energia – monitoramento necessário. Acesso irrestrito e sem sinalização alguma.**

*Faixa de rodagem (direita) da via pública inutilizável*

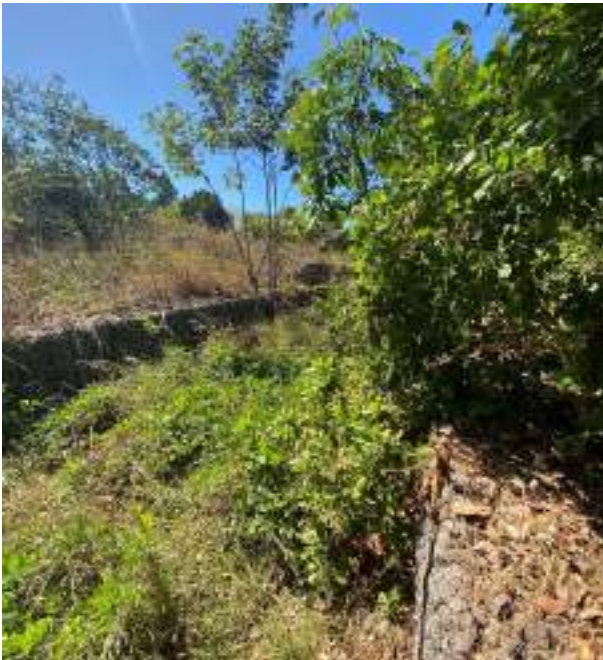
**Desemboque da rede parcialmente obstruído, funcionalidade deve ser verificada. Infestação vegetal intensa à jusante do desemboque, ao longo da estrutura-guia (gabiões). Ponto de descarga no rio Tocantins muito obstruído por vegetação. Assoreamento na estrutura, sedimentos muito acumulados, requer manutenção, limpeza e monitoramento.**

*Infestação vegetal ao longo da estrutura-guia, à jusante do desemboque da rede de drenagem*

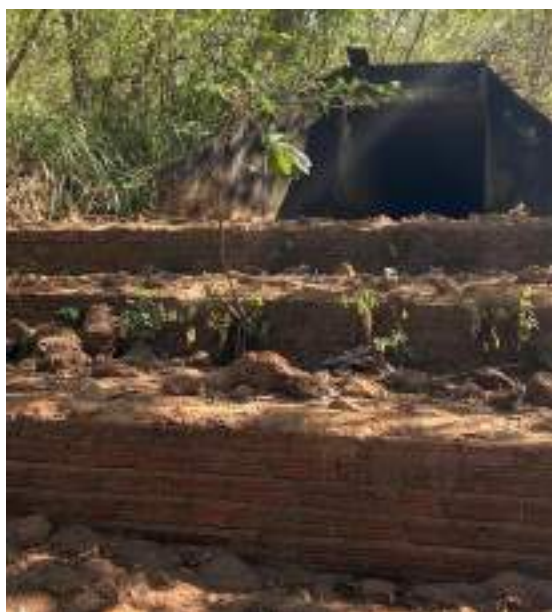
*Desemboque da rede em escada hidráulica*

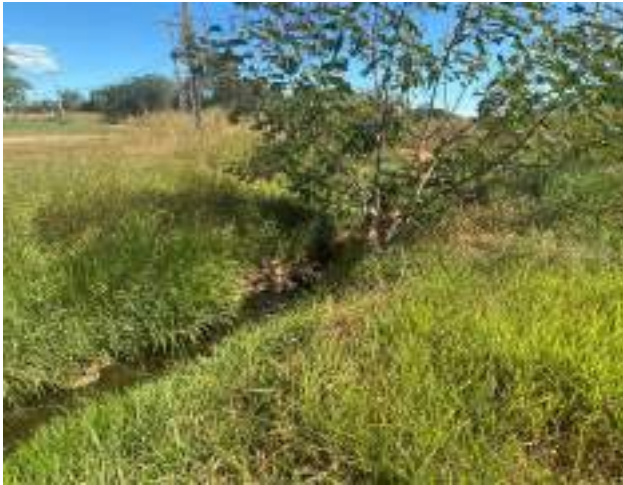
*Desemboque da rede em canal aberto*

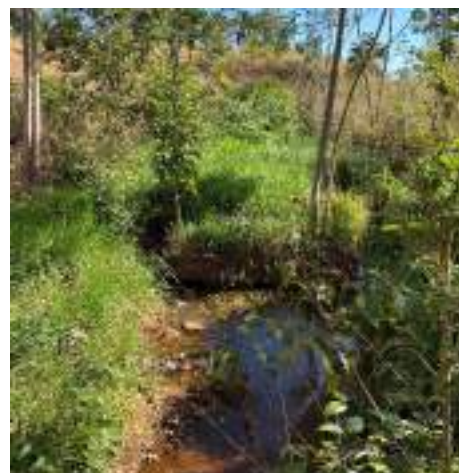
*Há muita vegetação à jusante no canal natural*

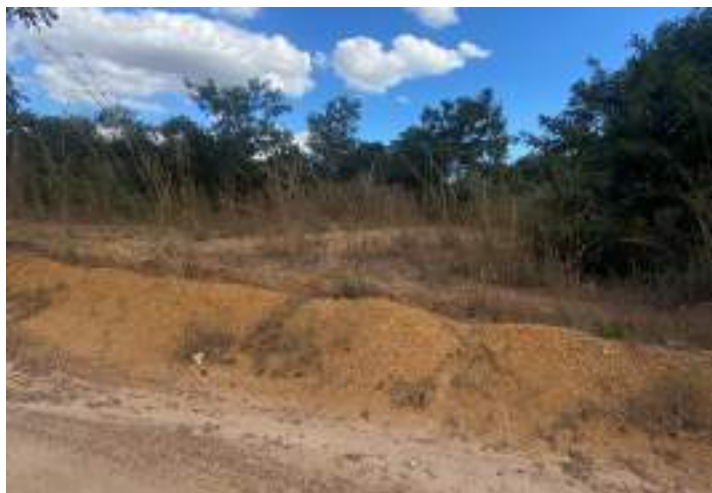
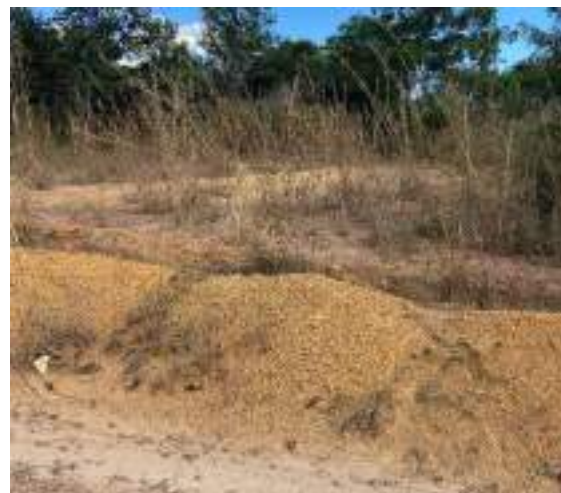
**Rede de drenagem não encontrada, nem aparente. Faixa distal da Avenida Parque sem pavimentação nem calçamento. Valeta escavada sem eficácia para verter escoamento superficial da via, já que a terra retirada permaneceu ao longo da vala, formando obstáculo para as águas pluviais.**

*Acesso das águas à valeta ineficaz, obstruído pelo obstáculo de terra ao longo da via não pavimentada.*

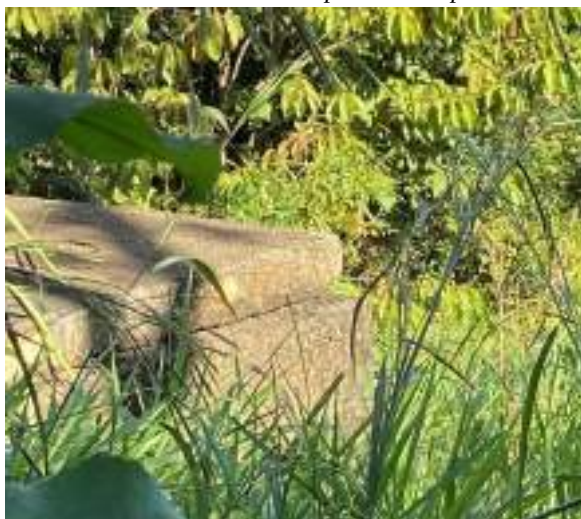
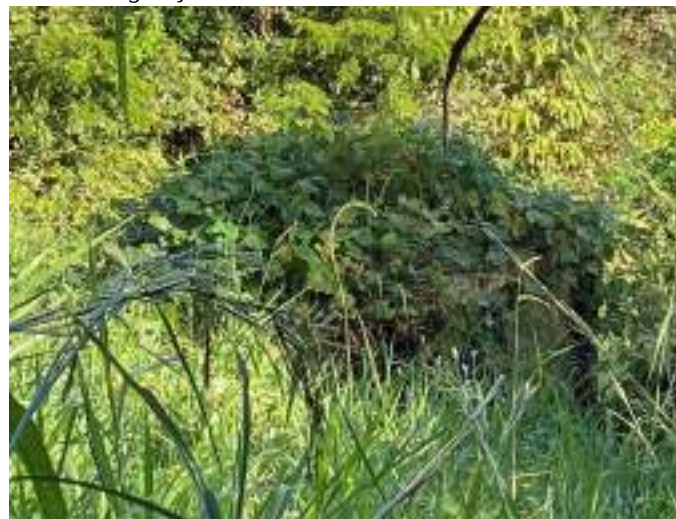
**Vegetação muito alta e densa, sem condição de acessar a estrutura do ponto de lançamento. Percebe-se clara infestação vegetal inclusive em componentes da estrutura do dispositivo da rede de drenagem. Considerando-se a declividade do local e pela condição da vista do satélite (Google Earth), é possível que haja erosão e/ou boçoroca à jusante da estrutura de descarga.**

*Caixas de passagem e inspeção infestadas por vegetação - localizadas antes da descarga da rede, que não está acessível*

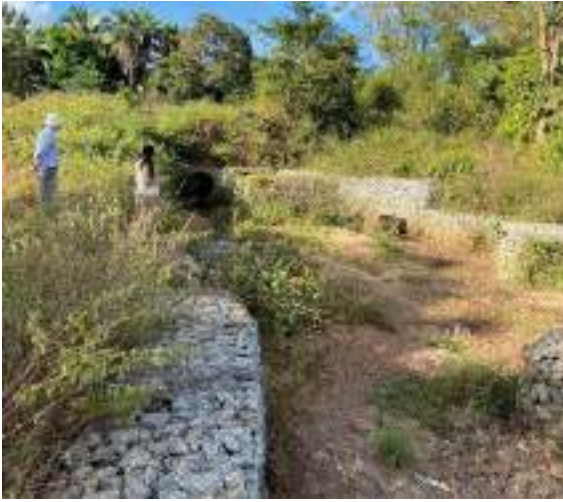
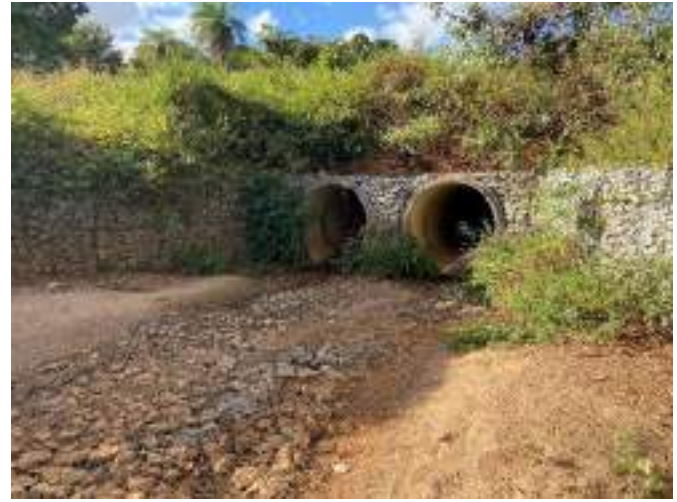
**Vegetação em processo inicial de desenvolvimento no entorno do ponto de lançamento, necessário limpeza e manutenção. Há perceptível acúmulo de sedimentos assoreados sobre a estrutura e crescimento vegetal indevido, que deve ser retirado. O ponto de lançamento está íntegro e funcional, necessita apenas manutenção preventiva, monitoramento e limpeza regular.**

*Estrutura em gabiões, funcionalidade perceptível devido ao aspecto geral do ponto de lançamento*

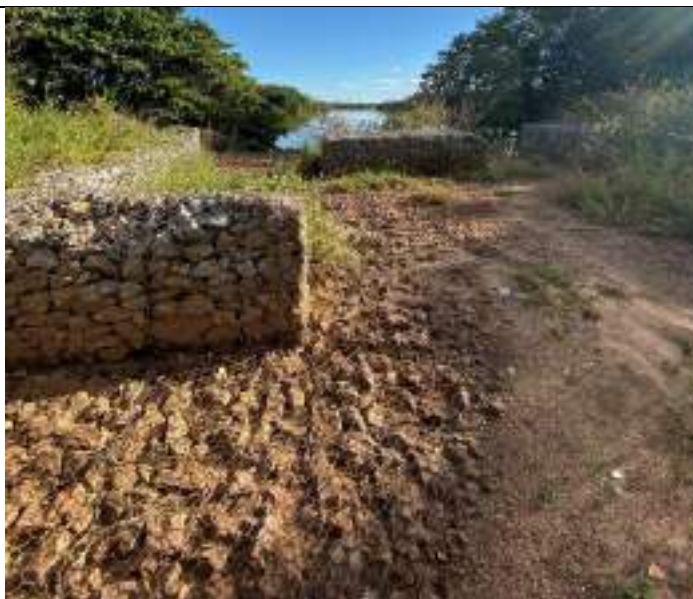
*Observa-se assoreamento pela diminuição da velocidade de escoamento no desague direto no Ribeirão Taquaruçu*

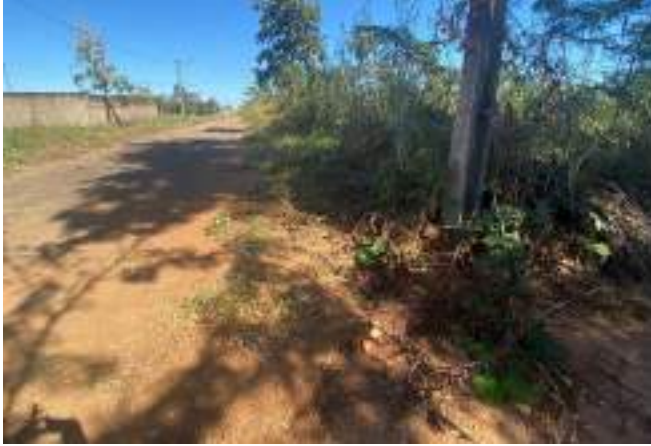
Seríssimo problema de erosão e ravinamento causados por fortes enxurradas no loteamento Bertaville, com grande volume d'água e alta velocidade de escoamento superficial. Pavimento e Calçamento colapsados no locas da descarga superficial. Necessária reavaliação de projeto e obras de reparo. O canal a céu aberto até o desague no Ribeirão verte águas por cerca de 80 metros, e deverá ser objeto de avaliação para futura solução dos problemas de erosão.

*Vista da R. Emanuel Teles, sem guia*

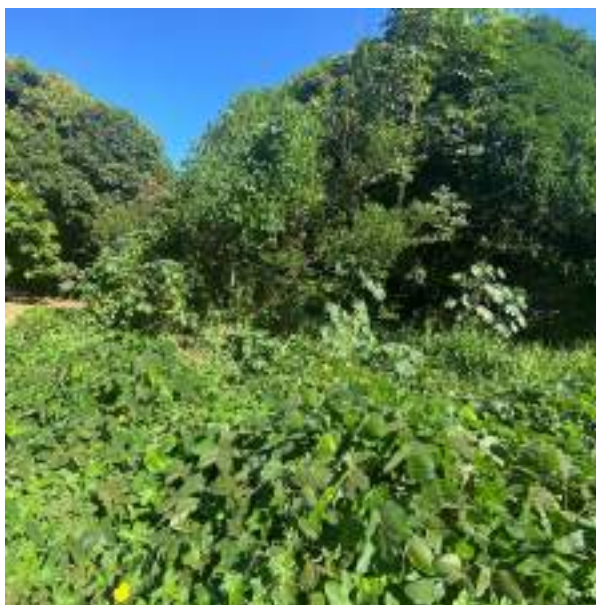
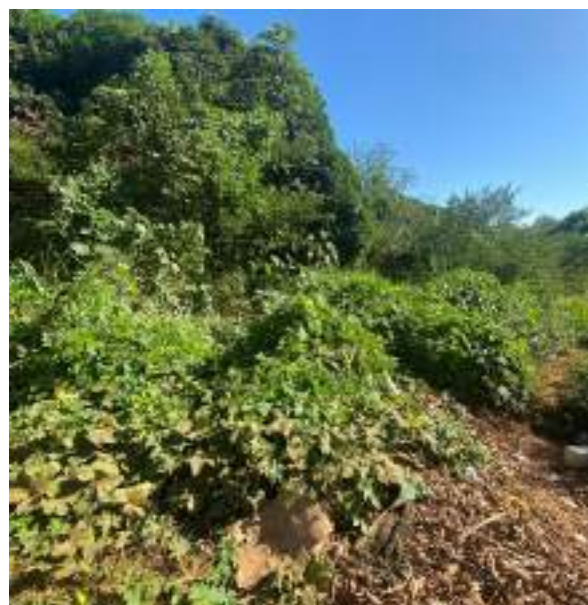
**Intensa infestação vegetal encobrindo completamente o ponto de lançamento da rede de drenagem. Impossível observar ou acessar a estrutura sem supressão da vegetação. Entulhos e lixo descartados irregularmente no local.**

*Vegetação impossibilita qualquer avaliação do Ponto de Lançamento da rede de drenagem - inacessível*

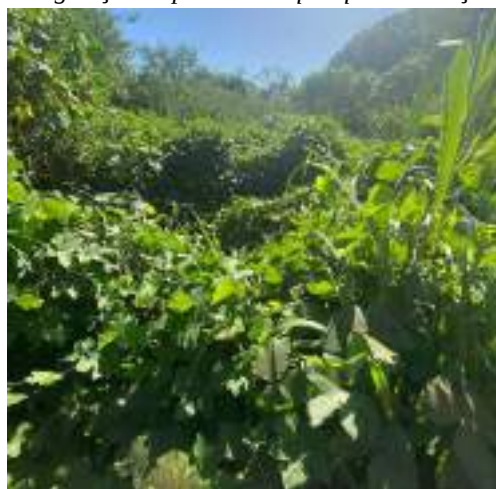
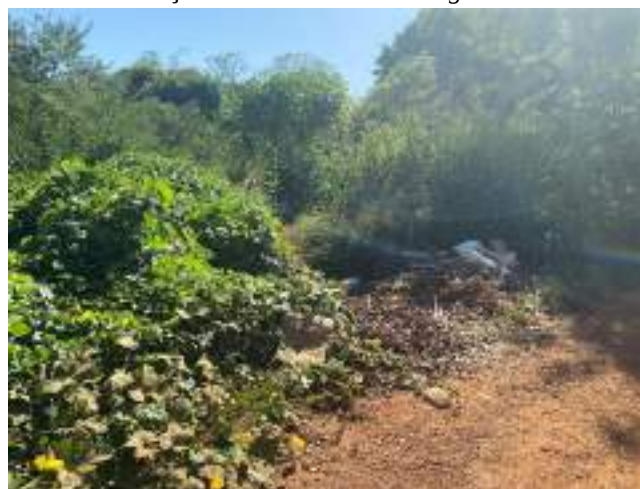
*Por todos os ângulos, a vegetação infesta o local - requer controle e supressão - assim como o lixo e entulhos*

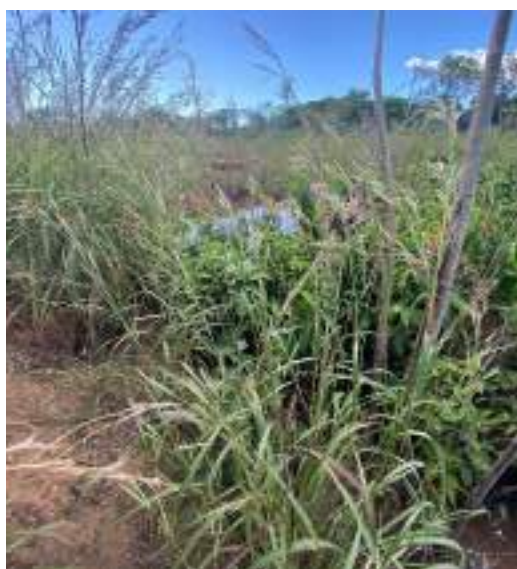
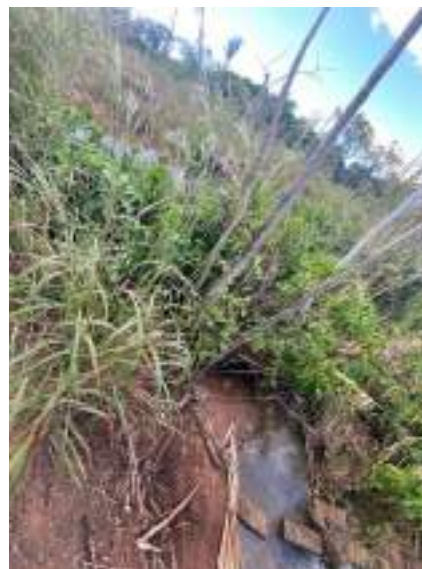
*Vista à jusante da descarga da rede, vegetação impede adequado escoamento*

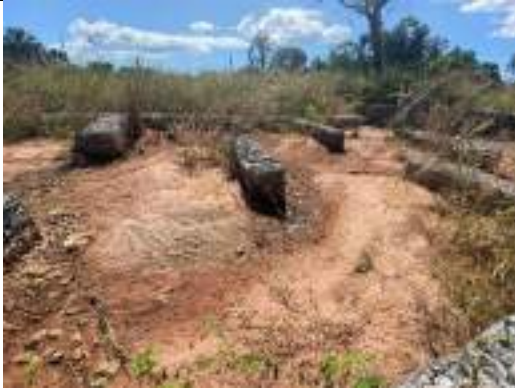
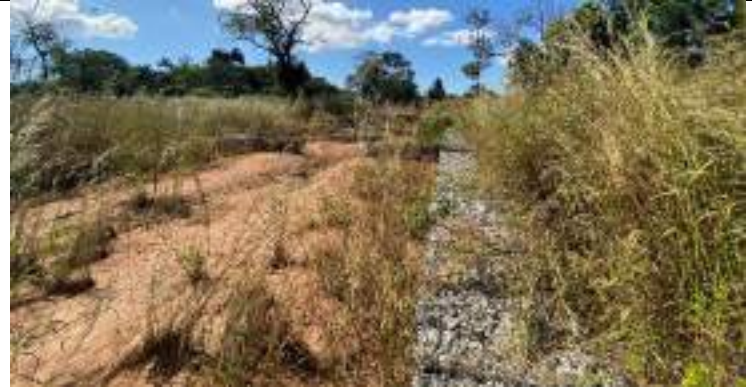
*Assoreamento denota baixa velocidade de escoamento – acúmulo de sedimentos propicia crescimento de vegetação*

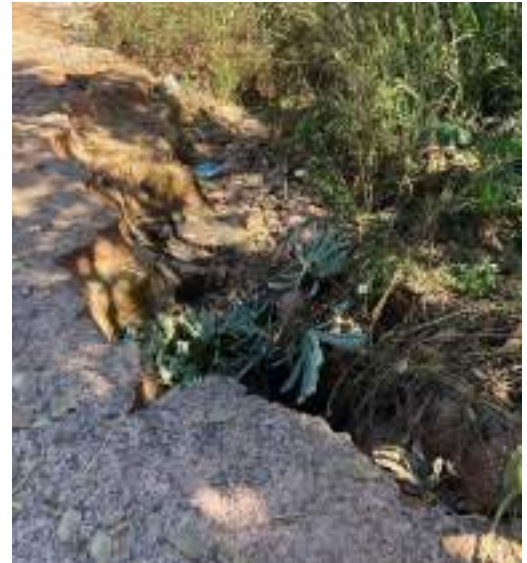
*Pavimento colapsado na aproximação do local onde a rede de drenagem desemboca – não há guias nem calçamento*

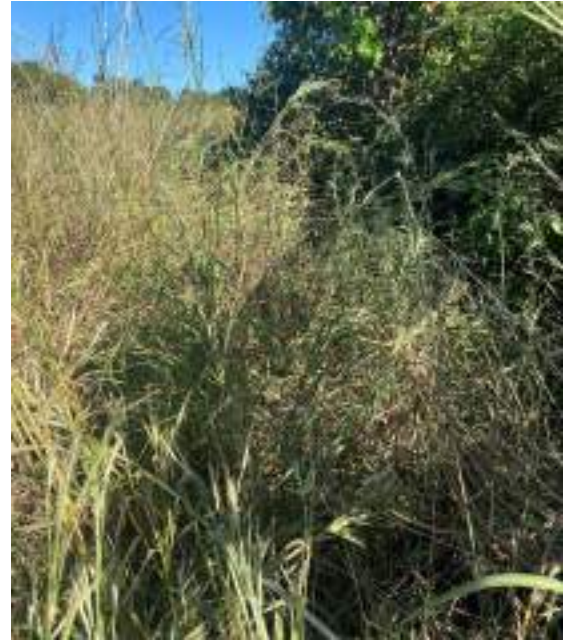
*Acesso ao ponto de lançamento inacessível sem ferramentas para abrir picadas na densa vegetação*

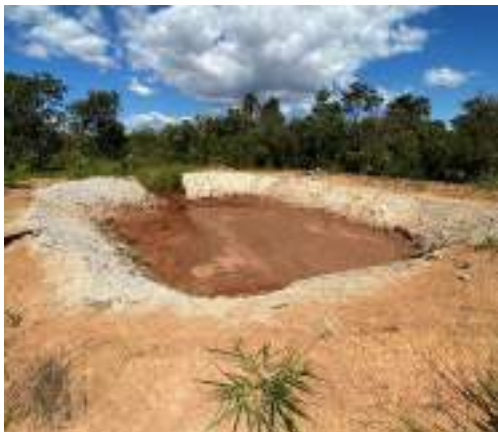
**Este é um Ponto de Lançamento de rede de drenagem NOVO. O desemboque ocorre em pequena bacia de detenção que funciona como boa estratégia para dissipar energia das águas antes da transição para o canal à céu aberto. Contudo, o desague no afluente do Taquari não está claro, e este Ponto de Lançamento deverá ser monitorado. Observa-se que não houve previsão de sinalização da estrutura, nem trilha de acesso para sua manutenção e limpeza.**

*Para jusante: bacia de detenção*

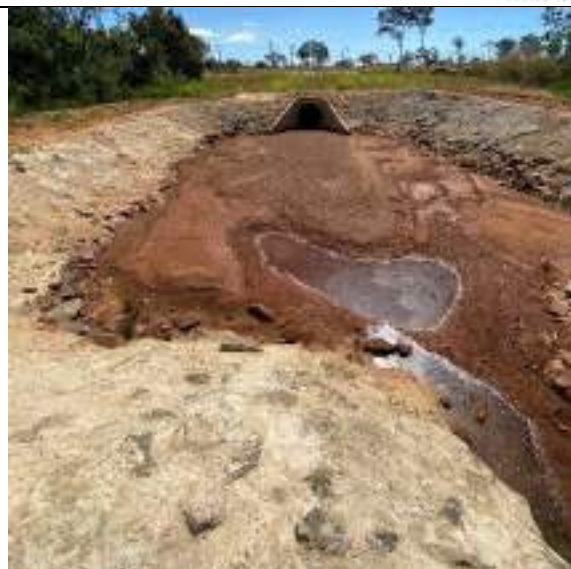
*A bacia de retenção é boa estratégia para dissipar energia*

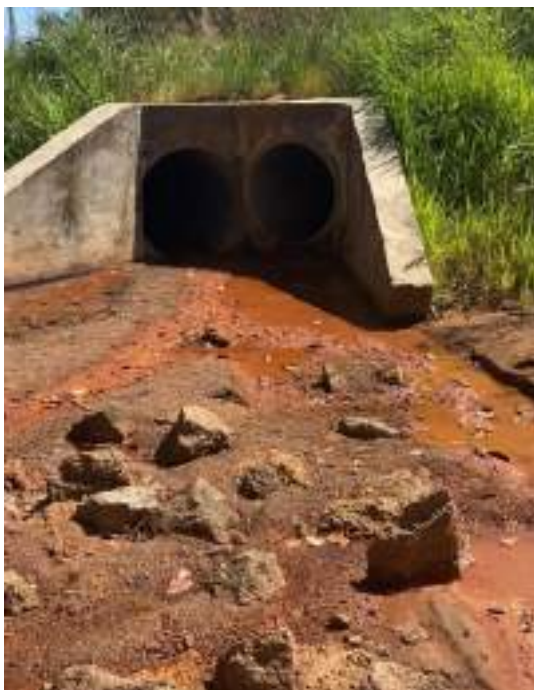
O Ponto de Lançamento da rede de drenagem neste local contempla dois tubos de 1500mm que descarregam as águas dos loteamentos Palmas Sul Tocantins, e Sol Nascente. Aparentemente a nova rede está funcional, mas a velocidade e energia da descarga ainda impacta o terreno à jusante da estrutura de desemboque. Será necessário monitoramento regular e controle da vegetação para melhor análise.

*Solo imediatamente à jusante da descarga denota velocidades e energia mais elevadas que o desejável*

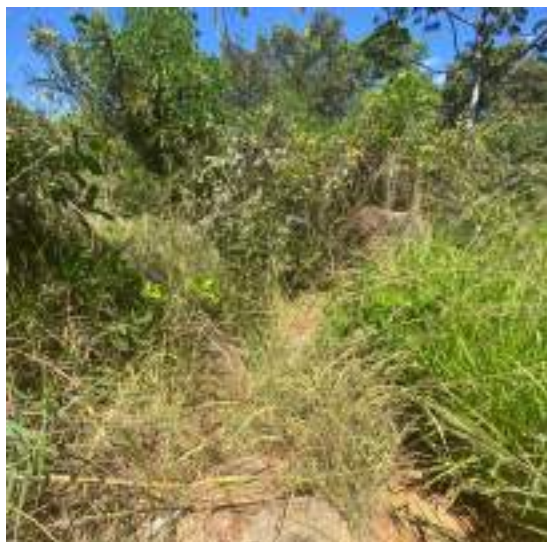
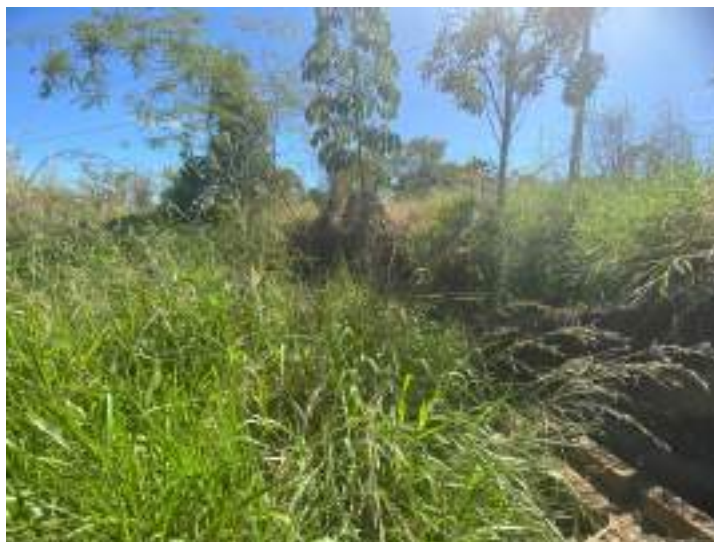
**Acesso dificultado pela falta de sinalização, vegetação adensada e infestando as estruturas de descarga. Estruturas em si estão em boas condições e aparentemente funcionais. Necessário monitoramento do desague no córrego bem como vertimento natural até o mesmo.**

*Vegetação muito densa e obstruindo acesso e visão da estrutura dos Pontos de Lançamento*

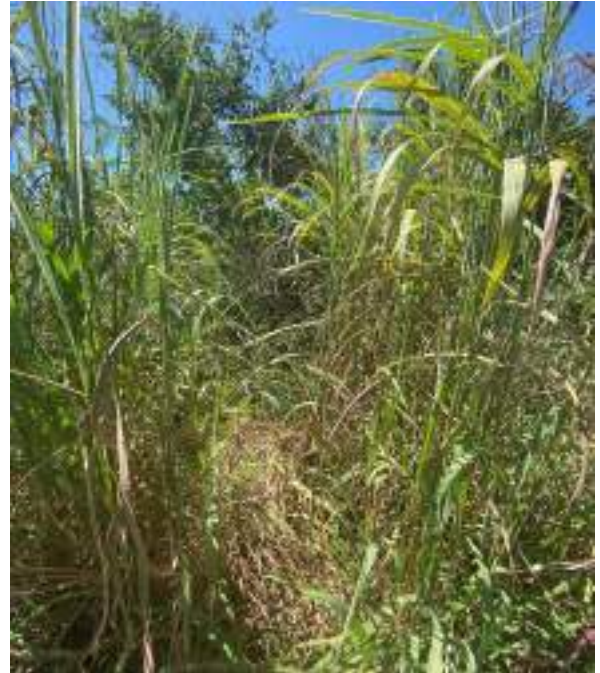
**Ponto de descarga da rede não acessível devido à infestação vegetal. Mesmo dentro de APP, será importante manter acessos operacionais às estruturas. Não há nenhum tipo de sinalização para identificar a rede. As bocas de lobo estão bem-posicionadas e são novas, mas ainda não submetidas às intempéries.**

*Vegetação muito densa impossibilita acessar descarga de rede*

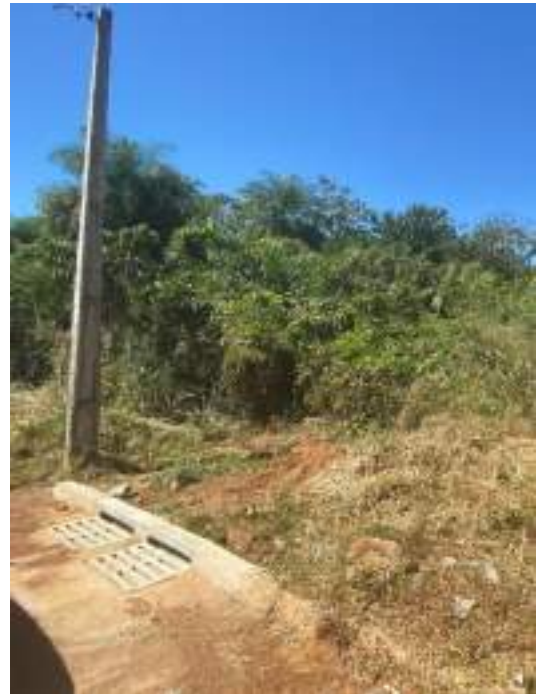
*Bocas de lobo novas*

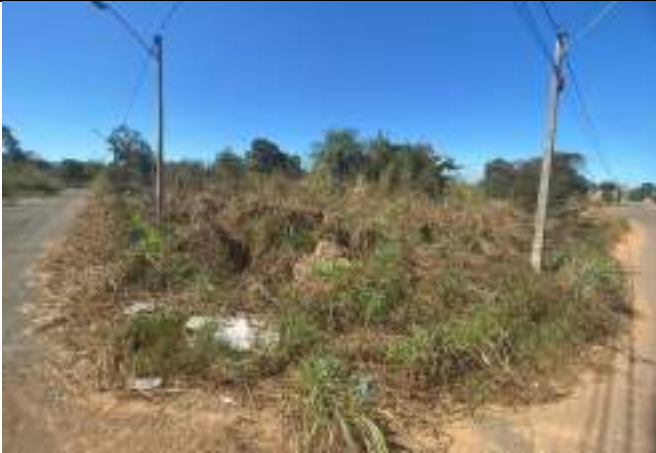
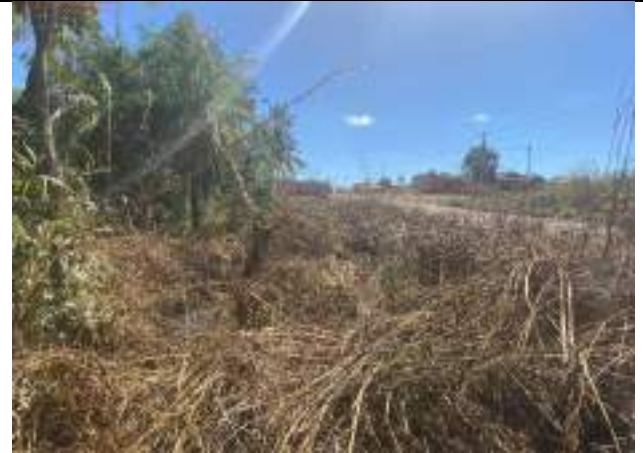
**Lixo e entulho depositados inadequadamente. Bocas de lobo danificadas e parcialmente obstruídas – manutenção necessária. Poços de Visita e Inspeção inacessíveis sem equipamentos para supressão da vegetação. Repete-se o cenário de infestação vegetal inviabilizando o acesso adequado às estruturas da rede de drenagem.**

*Lixo e entulho na esquina das ruas 04 x 36 – rede não acessível*

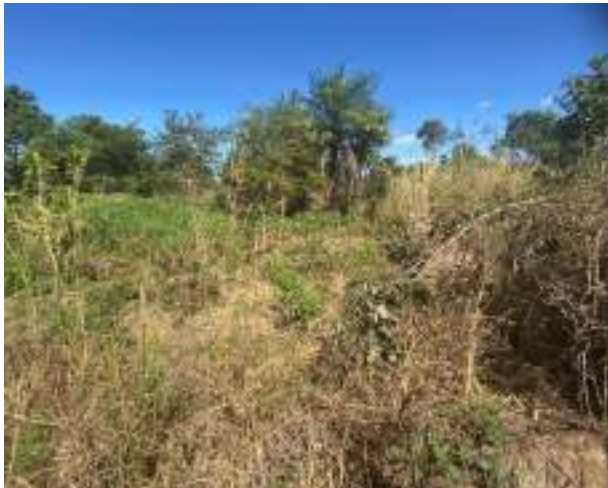
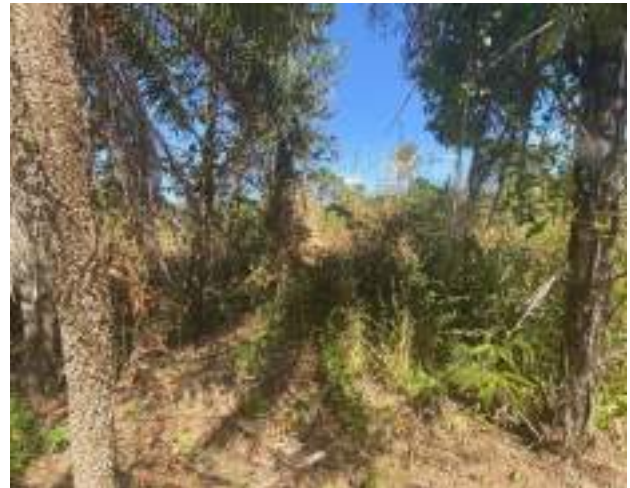
*Poços de Visita não visíveis no local inspecionado*

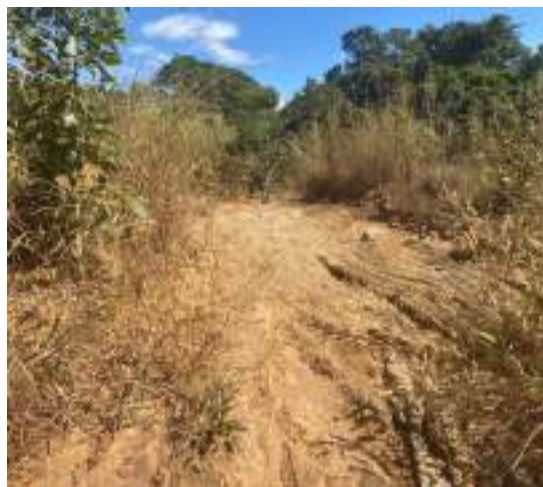
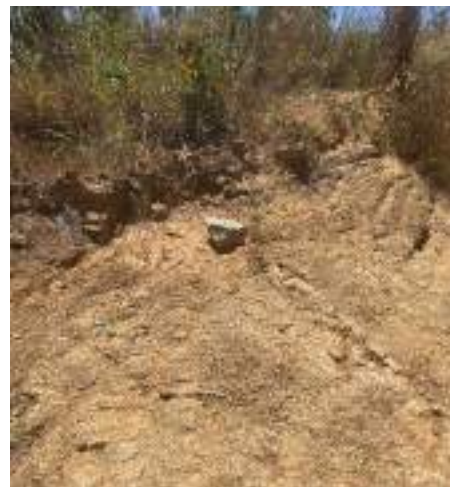
*Condição do solo imediatamente à jusante da estrutura de Gabiões – claro caminho de vertimento*

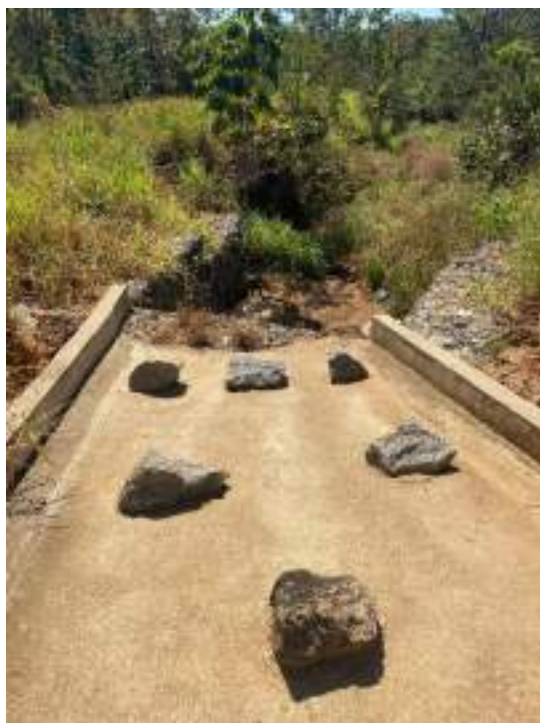
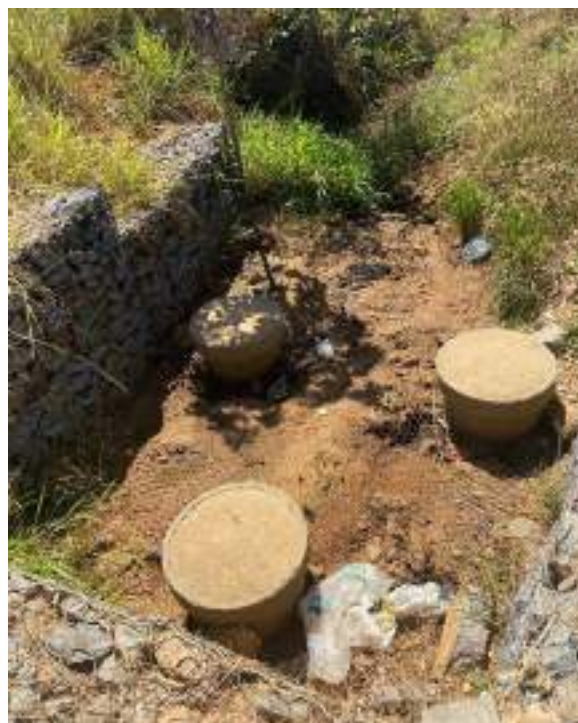
**Erosão do solo adjacente à estrutura do extravasor superficial. Lixo carreado pelas águas no dispositivo. Por tratar-se de Ponto para onde convergem um extravasor superficial e uma descarga de rede de drenagem, essa transição por canal natural à céu aberto até o desague no Córrego Cipó, necessita monitoramento regular.**

*O extravasor tem alta declividade e queda de 1,5 m sobre a descarga da rede, em gabiões.*

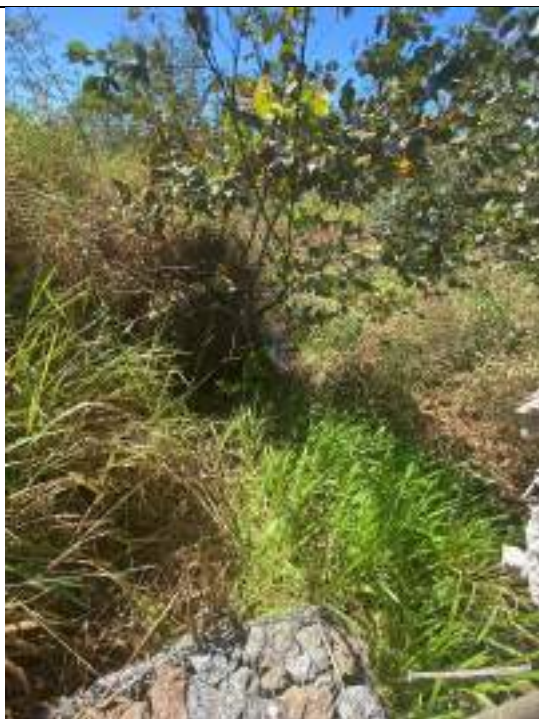
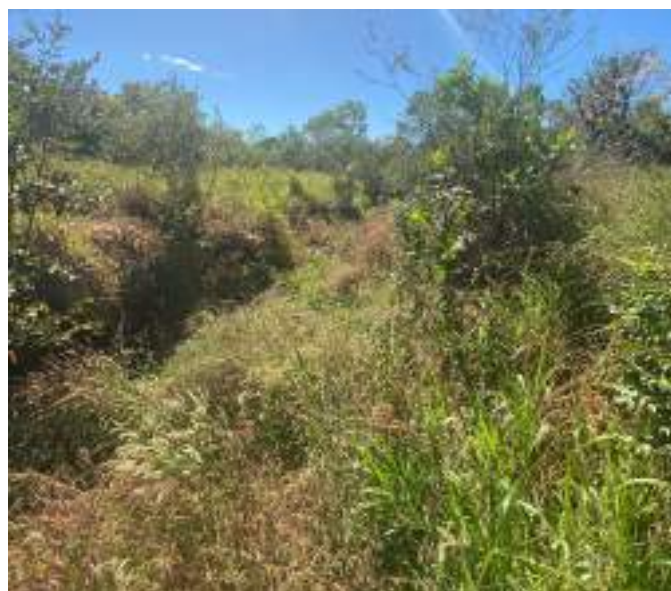
*Visão à jusante do Ponto de Lançamento: canal natural à céu aberto, com considerável infestação vegetal*

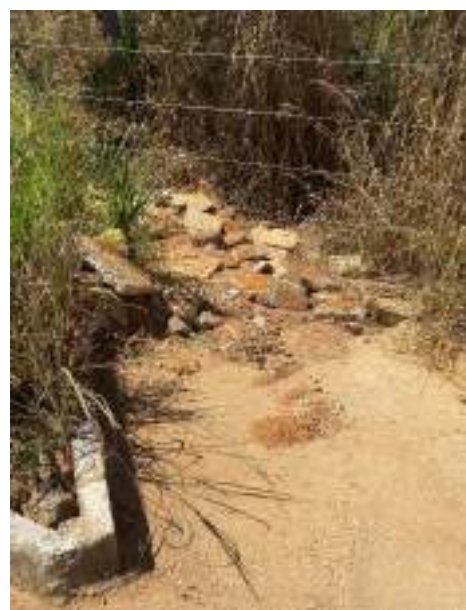
*Pavimentação sem calçamento – o dispositivo de drenagem superficial já apresenta problemas*
